**ESTUDO DOS SISTEMAS DE IMPERMEABILIZAÇÃO EM LAJES DE  
COBERTURA DE EDIFICAÇÕES: TÉCNICAS E PATOLOGIAS.**

CARATINGA  
CURSO DE ENGENHARIA CIVIL  
2015

Monografia apresentada à banca examinadora do  
Curso de Engenharia Civil do Instituto de  
Educação e Tecnologia, como requisito parcial  
para a obtenção do título de bacharel em  
Engenharia Civil.  
Orientador: Camila Silva

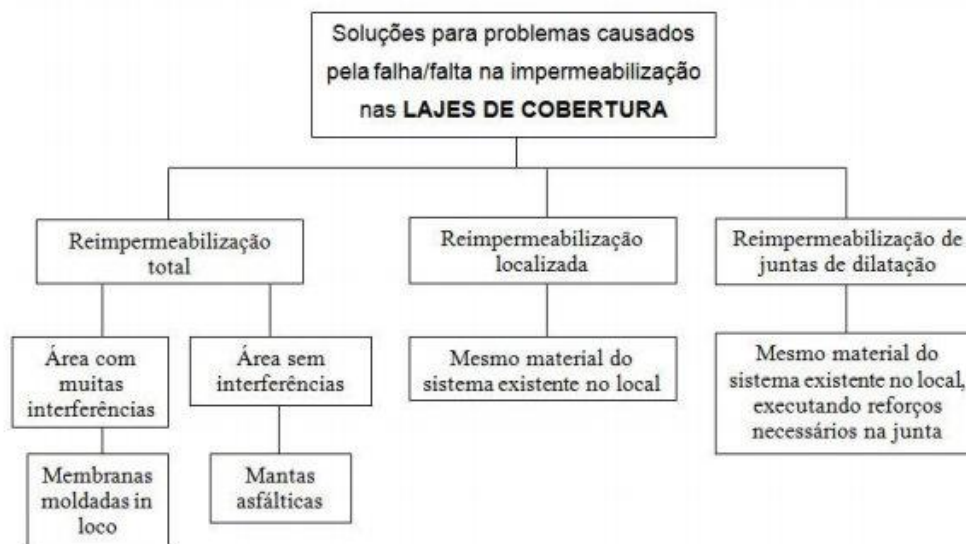
sistema ideal de impermeabilização. A Figura 1 mostra um esquema das possíveis soluções para o problema.

Figura 1 - Esquema de soluções para problemas de impermeabilização em lajes de cobertura.

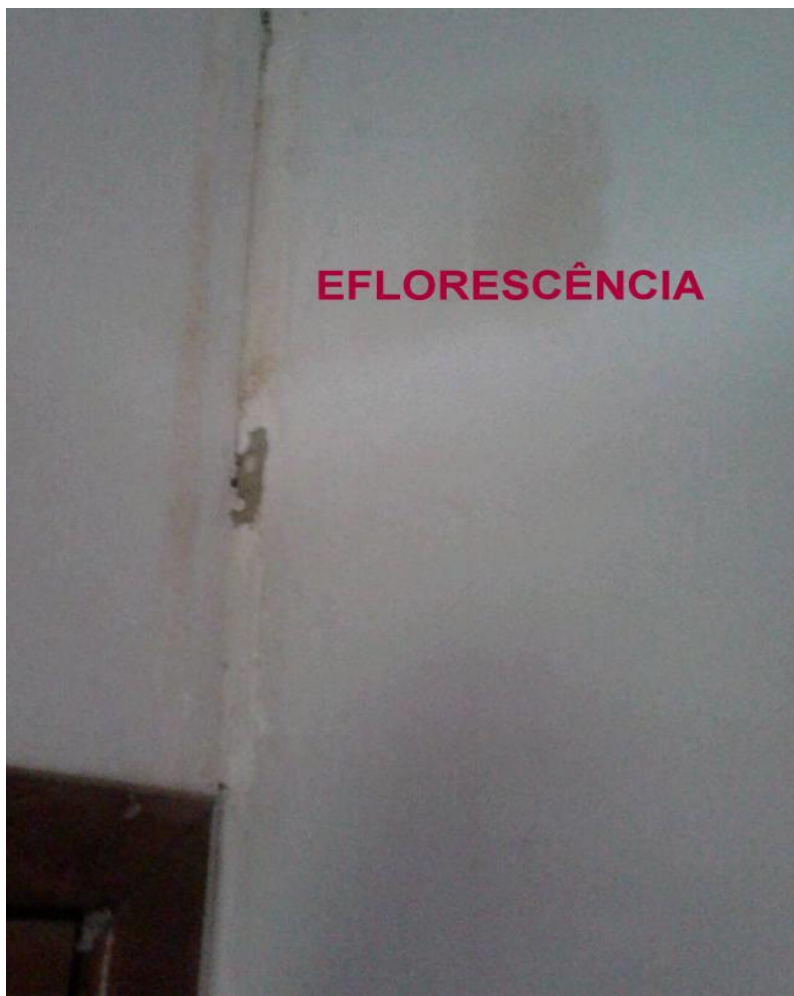
A eflorescência são manchas esbranquiçadas que possui capacidade de alteração da aparência do elemento onde ela se deposita, e conseqüentemente causar a degradação do mesmo. A figura 3 apresenta as patologias.

Figura 5 - Mofo e Eflorescência

De acordo com o texto abordado no capítulo 01, a formação de salinas (eflorescência) são manchas provocadas pelo acúmulo de sais brancos no reboco. Segundo KELIN (2002), esta patologia pode ter como resolução a eliminação total da camada de reboco, no entanto será necessário descobrir por onde a infiltração conseguiu se deslocar. Após a secagem total da superfície, será aplicado o produto impermeabilizante adequado para área e só então poderá ser dado o início do serviço de pintura.

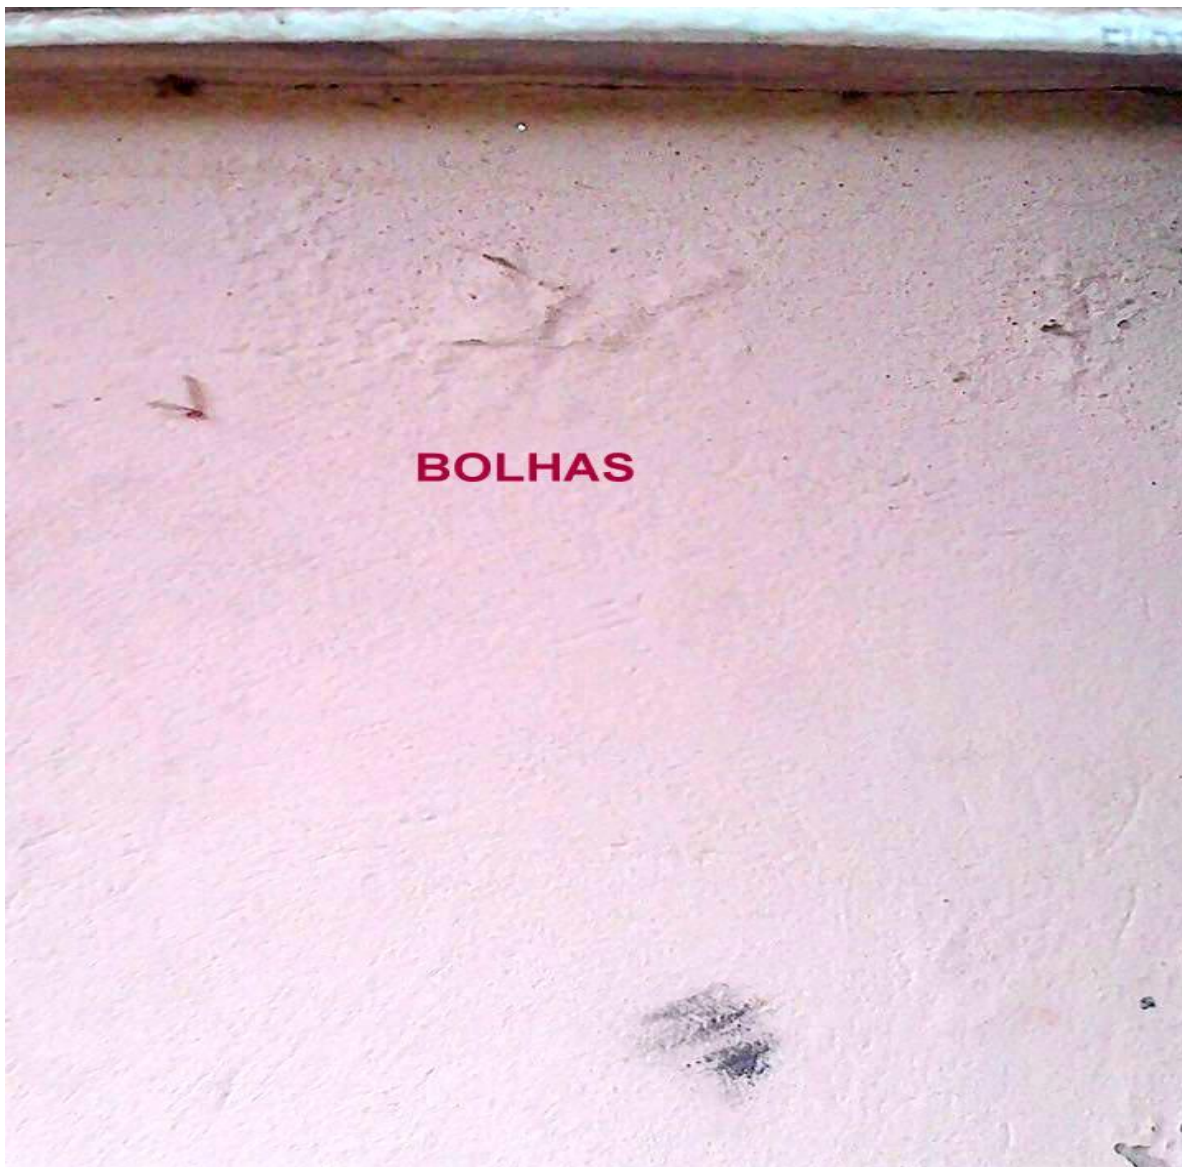
As causas do surgimento das bolhas estão diretamente relacionadas às bolhas, umidade na superfície causada por chuvas, paredes contendo umidade interna, falta de impermeabilização ou má realização do processo. A figura 5 mostra a manifestação patológica proveniente desse processo.

Figura 7 - Bolhas

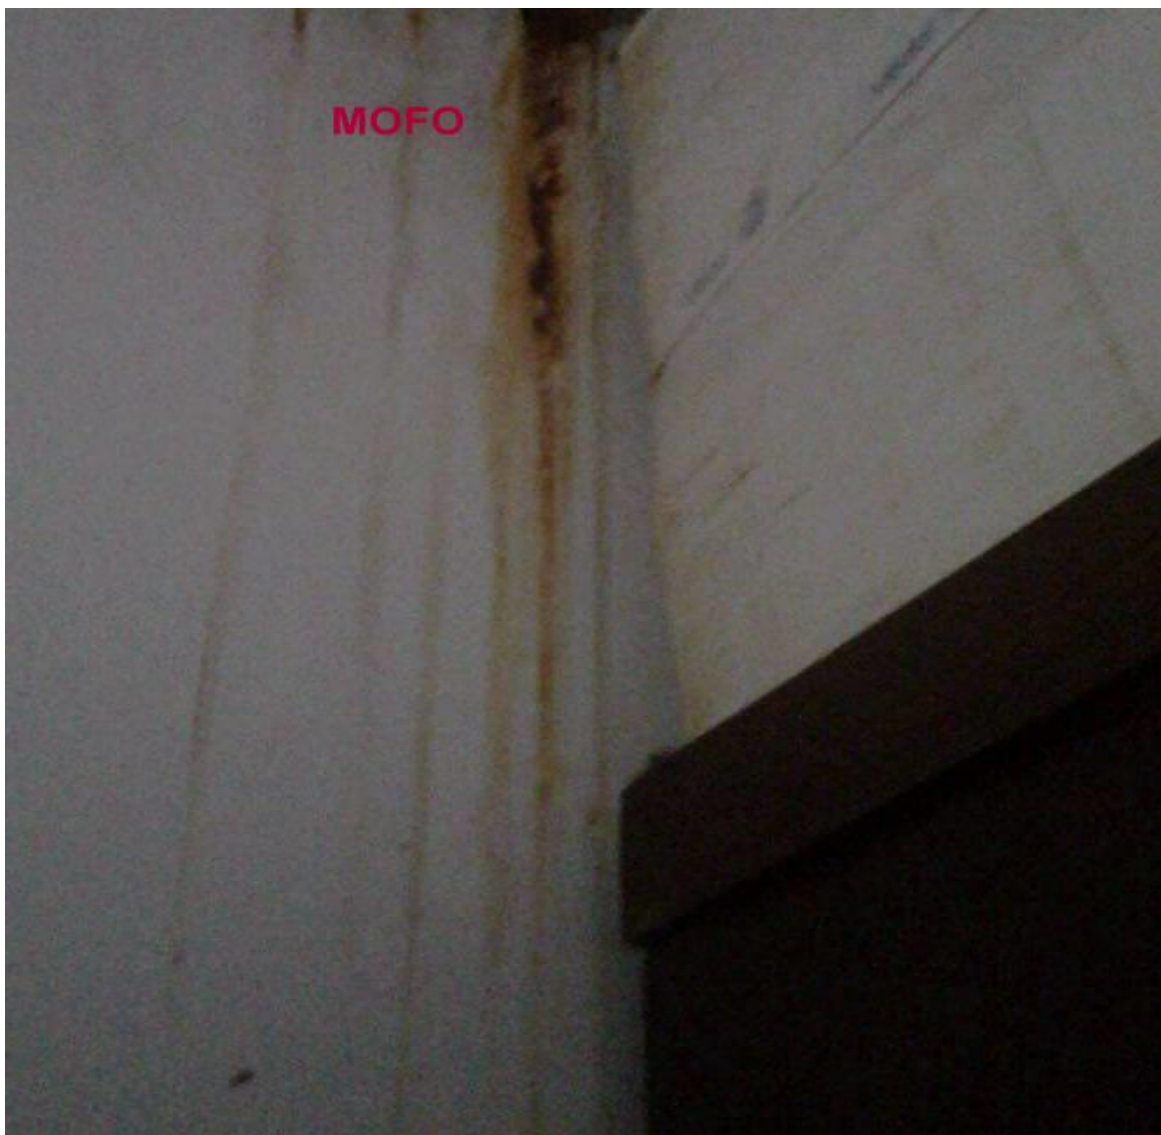
parede adquirida pela capilaridade, assim como por erro ou falta de impermeabilização. A figura 6 representa o mofo da parede interna.

Figura 8 - Mofo

De acordo com Leticia (2009), para se retirar o mofo das paredes, antes devem ser verificados vazamentos ou infiltrações. Se não houver, deve ser retirada a camada de pintura e passado um produto selador. Após a secagem, deve ser refeita a pintura. Já em casos mais leves, a área com mofo deve ser limpa com produtos desinfetantes, que evitem a proliferação destes fungos novamente no local.

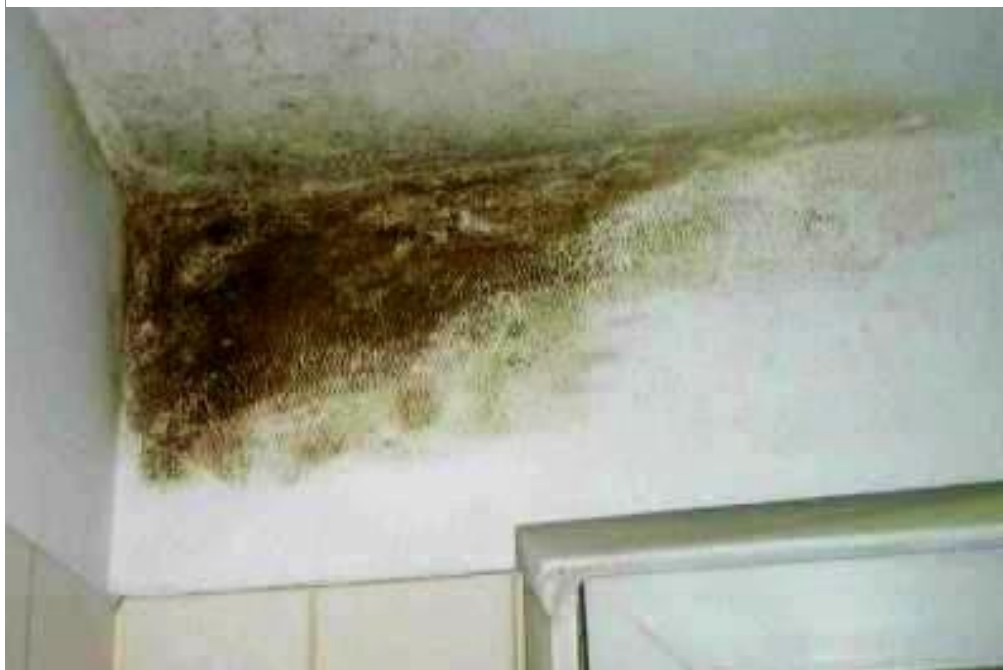
Figura 9 - ilustra o bolor no interior da edificação.

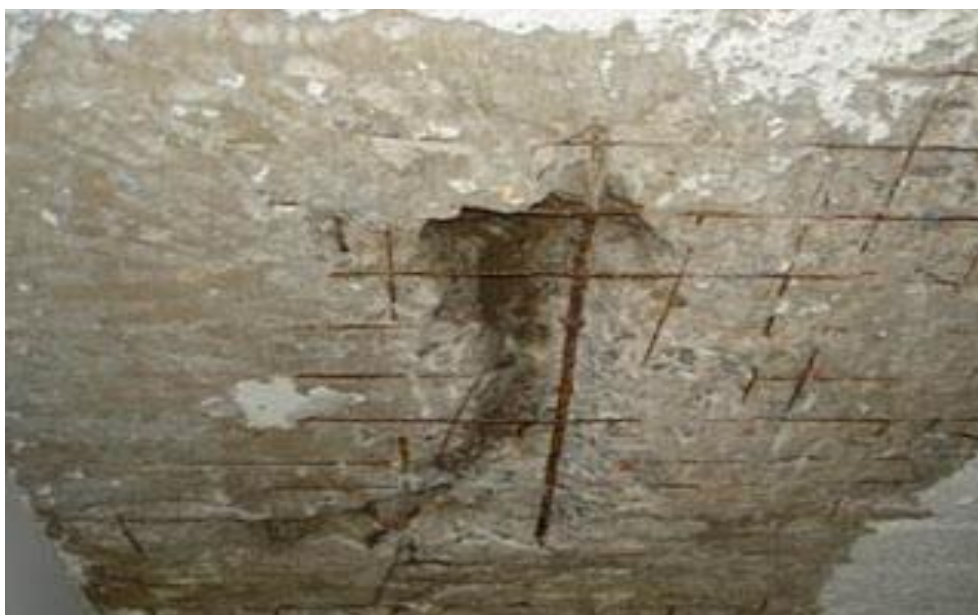
Figura 10 - ilustra a corrosão das armaduras.

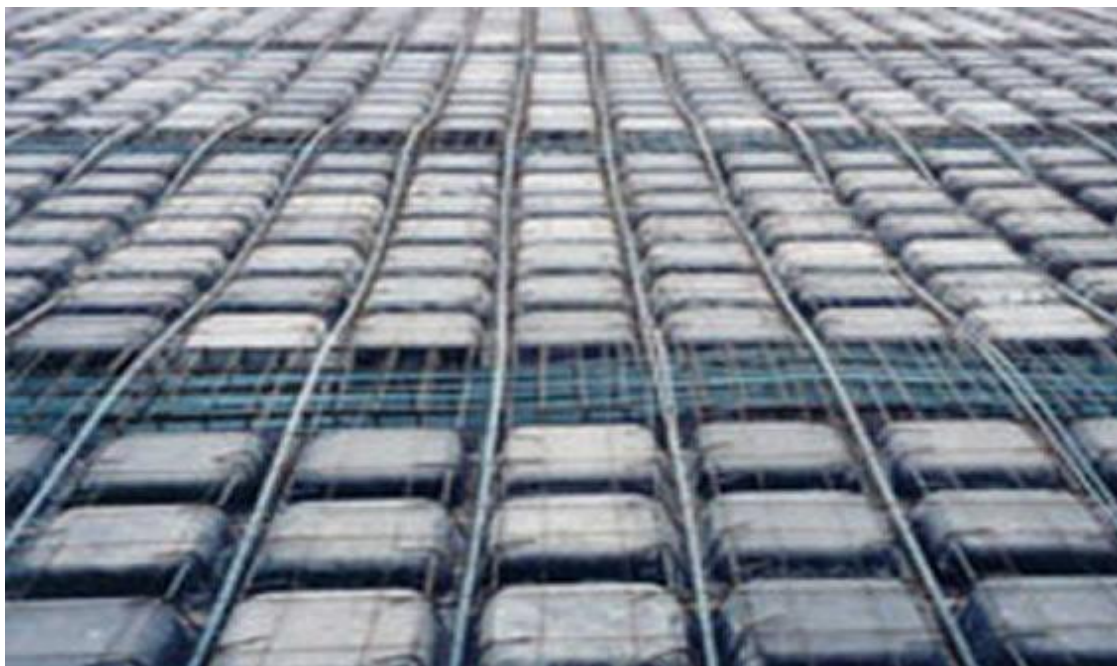
Figura 13 - laje tipo cogumelo

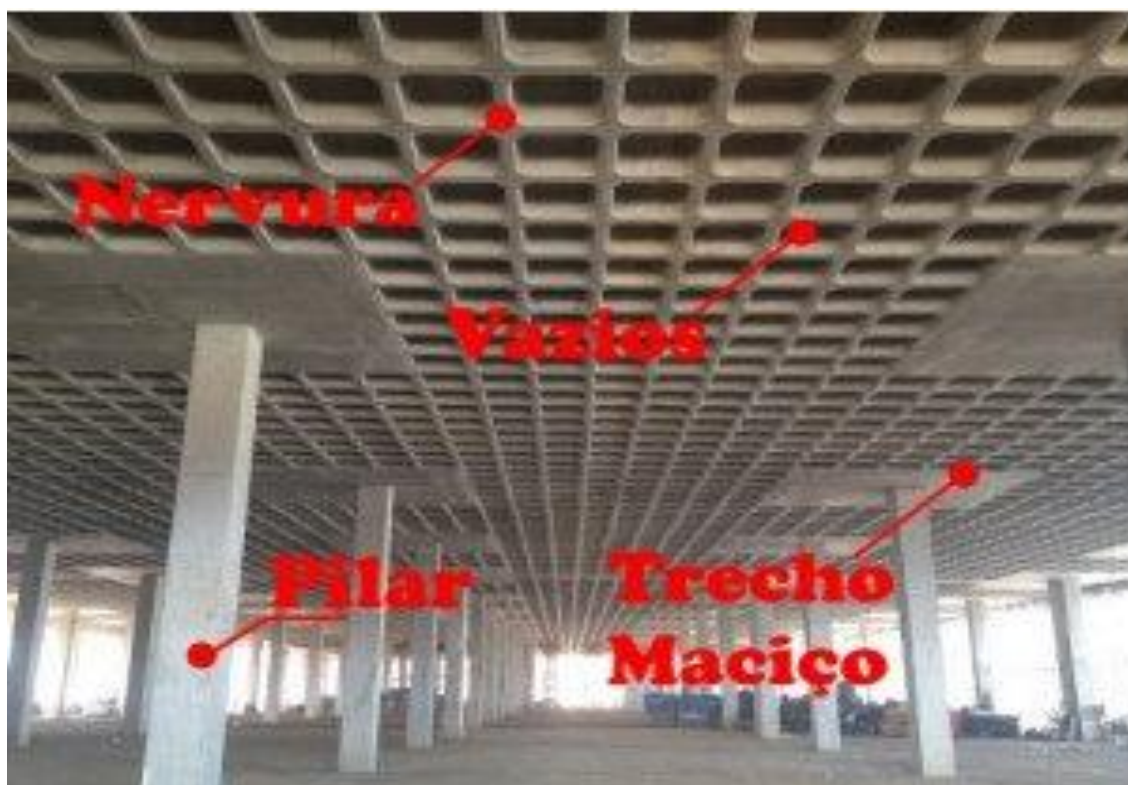
Figura 14 - laje maciça nervurada

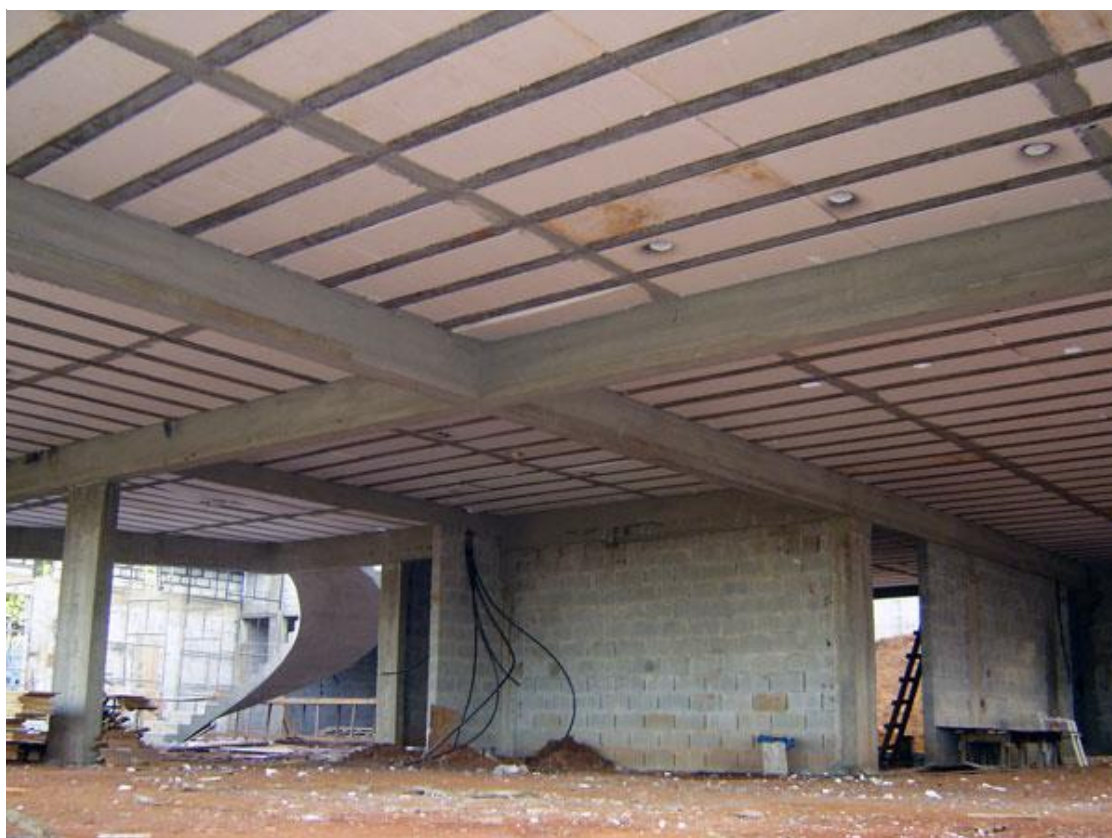
Figura 16 - laje pré-moldada com lajotas de isopor

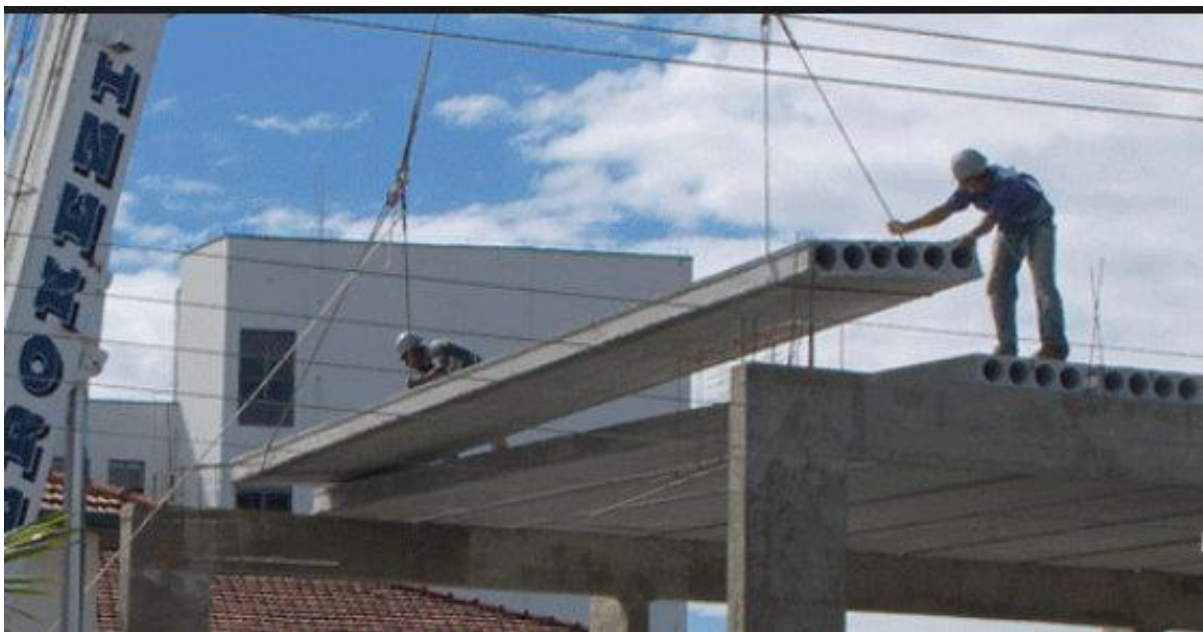
Figura 17 - laje pré-moldada alveolares

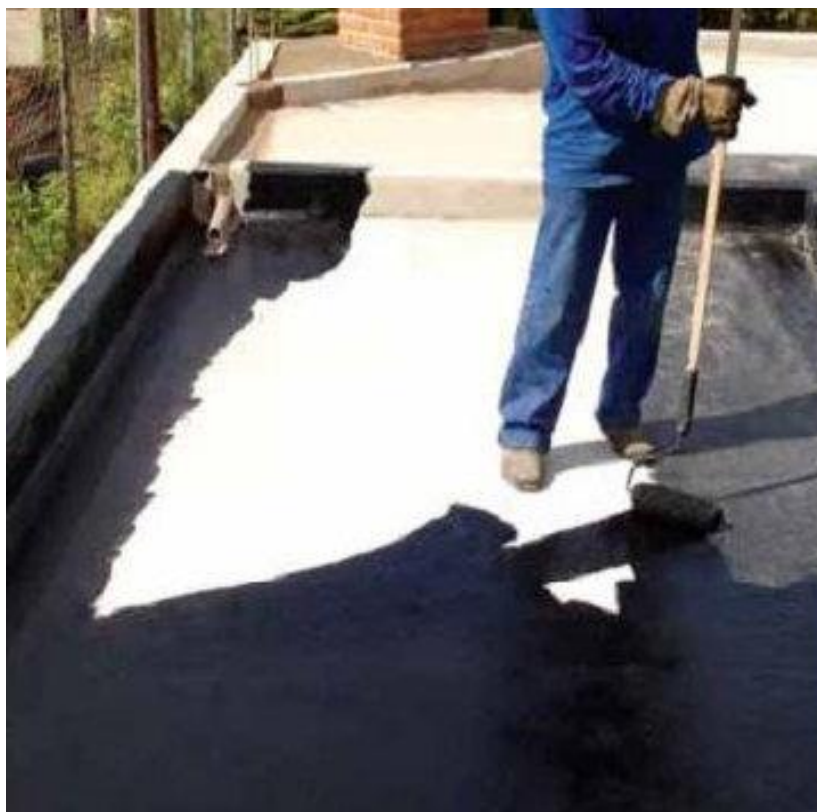
Figura 18 - Execução da membrana de asfalto a frio

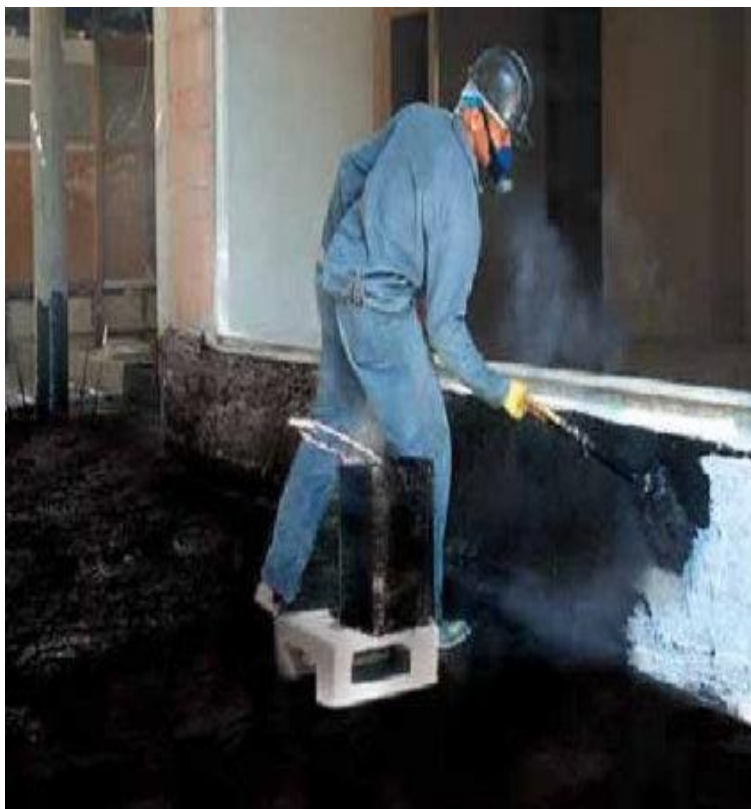
Figura 19 - Execução da membrana de asfalto a quente

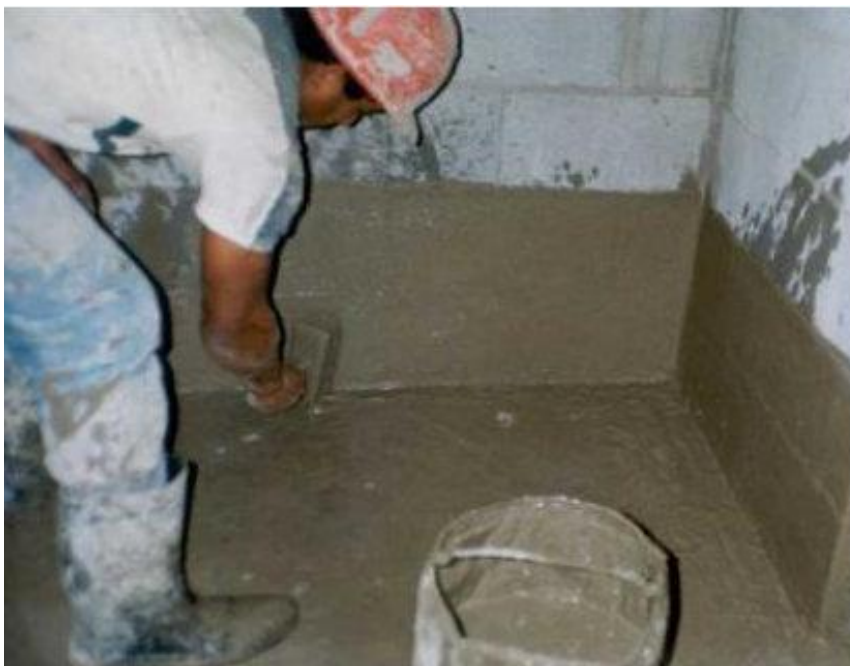
Figura 20 - Execução da membrana acrílica

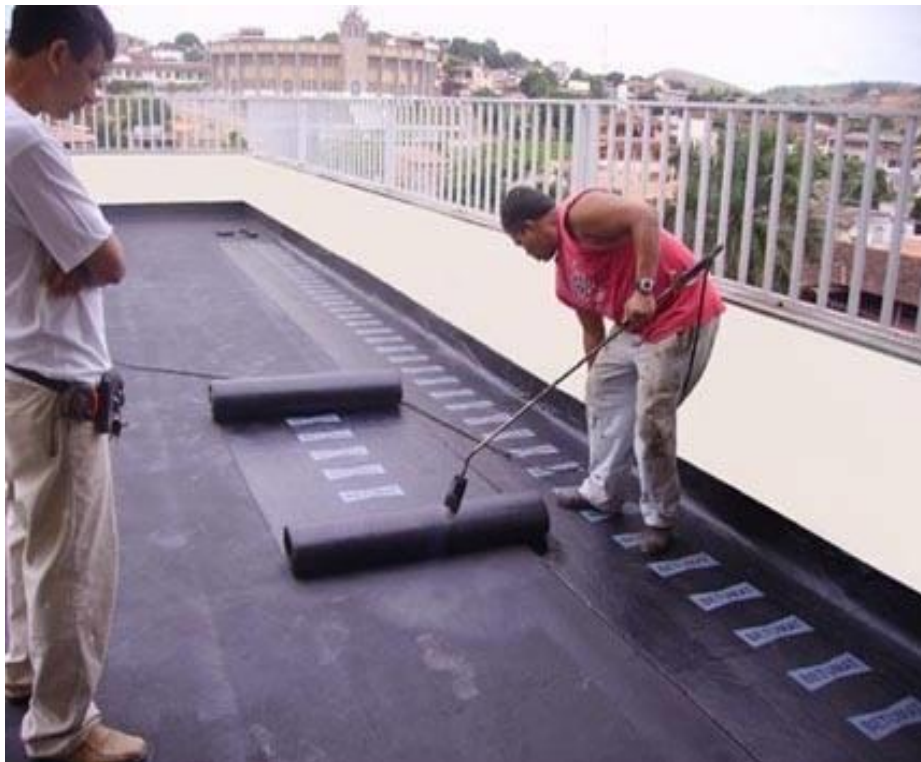
Figura 21 - Execução da manta asfáltica

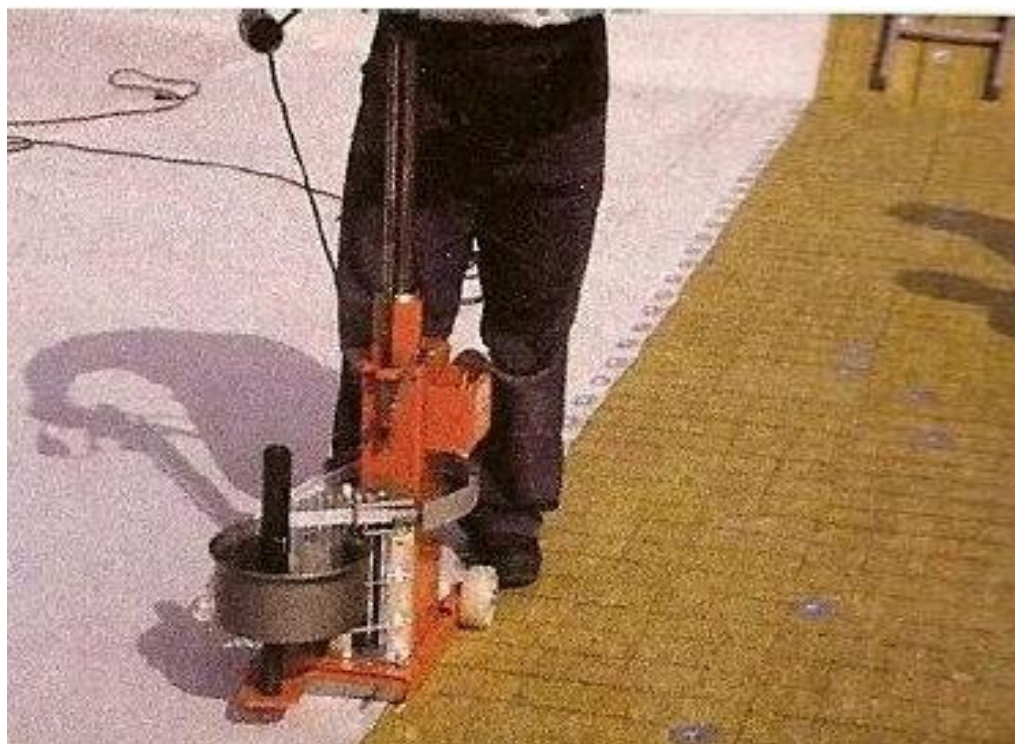
Figura 22 - fixação automática com parafusos e arruelas especiais.
