**ANÁLISE DO PERFIL PATOLÓGICO ENCONTRADO NA RUA MANOEL
GONÇALVES DE CASTRO/CARATINGA/MG PELO MÉTODO IGG**

Trabalho de Conclusão de Curso
apresentado ao Curso de Engenharia Civil
das Faculdades DOCTUM de Caratinga,
como requisito parcial à obtenção do título
de Bacharel em Engenharia Civil.

Área de concentração: Patologias em
pavimentos flexíveis

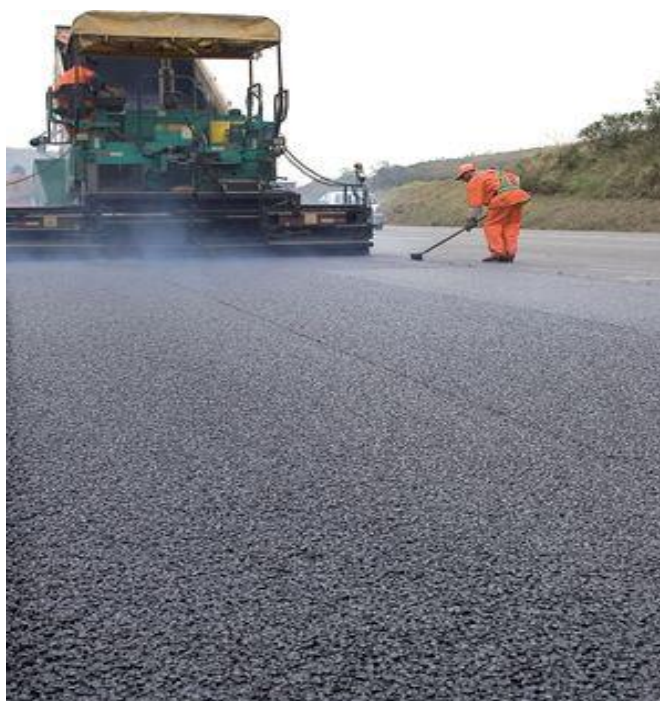
Figura 2 Aplicação de CBUQ

Para Bianchi *et al* (2008), vale ressaltar os tipos de pavimentos asfálticos disponíveis no mercado, para que assim, se possa entender sua composição e o possível aparecimento de patologias. O primeiro a ser analisado é o concreto betuminoso usinado a quente - CBUQ que é composto por agregados minerais (95%) que são responsáveis pela resistência mecânica e estabilidade, podendo ser utilizado brita ou pó-de-pedra, e o CAP (ligante, 5%) que é responsável por promover a impermeabilidade, durabilidade e flexibilidade do pavimento (Figura 2).

Analisando os dizeres de Rocha (2010), destaca-se que é preciso compreender que o ligante (CAP) é uma substância termo sensível, e para sua utilização deve ser observada a curva de viscosidade e temperatura durante o processo de usinagem. Caso a temperatura fique acima do recomendado, o CAP pode oxidar, perdendo suas propriedades e reduzindo sua vida útil. Importante salientar que a classificação do CAP é realizada por penetração de agulha a 25°C em décimos de milímetro. Seu armazenamento é realizado em tanques de usinas de asfalto e a temperatura ideal é entre 145°C a 155°C.

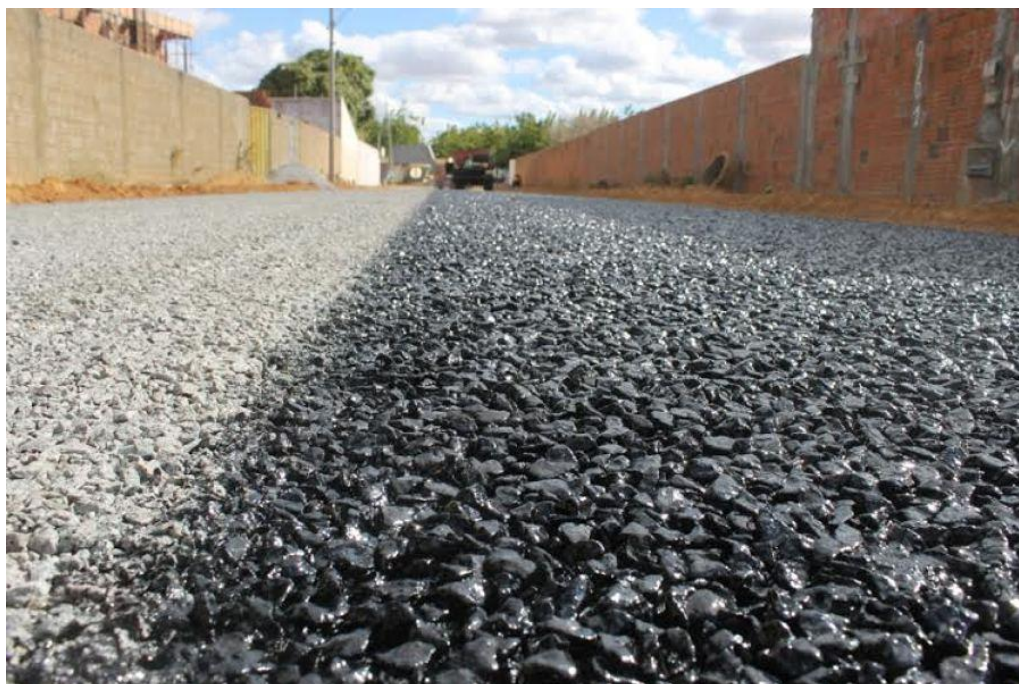
Figura 3 Concreto Asfáltico de Graduação Densa

Bernucci et al (2008) destacam que o CBUQ pode ser dividido em 04 grupos distintos de acordo com a granulometria dos agregados: graduação densa, aberta, uniforme e descontínua. O concreto asfáltico de graduação densa possui uma curva granulométrica contínua, apresentando-se bem graduada e de composição com poucos vazios (Figura 3).

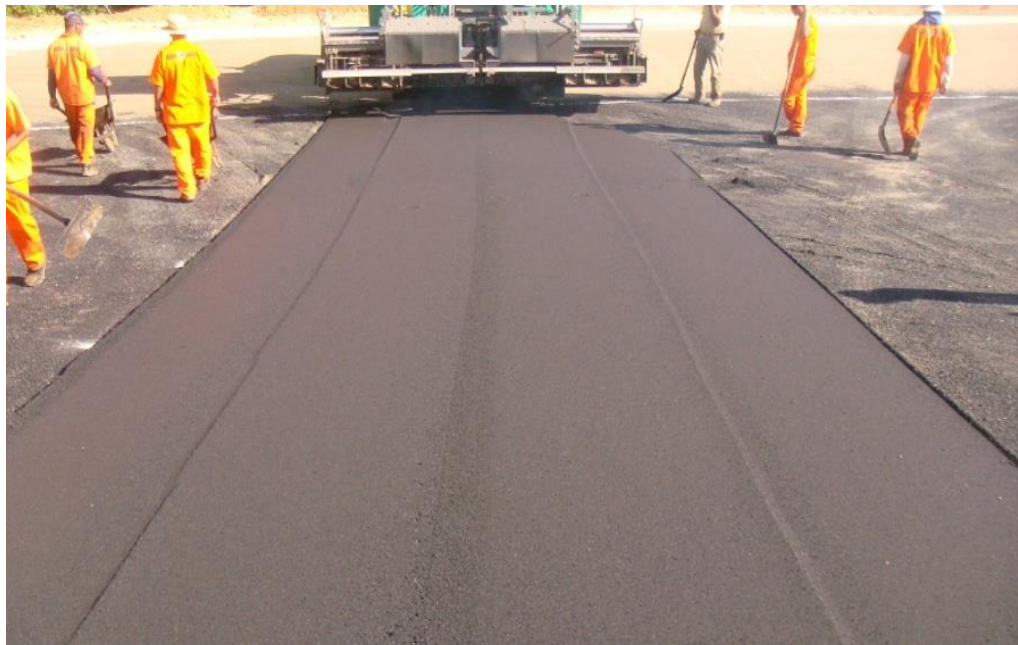
Figura 4 Aplicação de Mistura de Graduação Aberta

asfáltica é realizada pelo método de Marshall, para aferição do número de vazios (Figura 4).

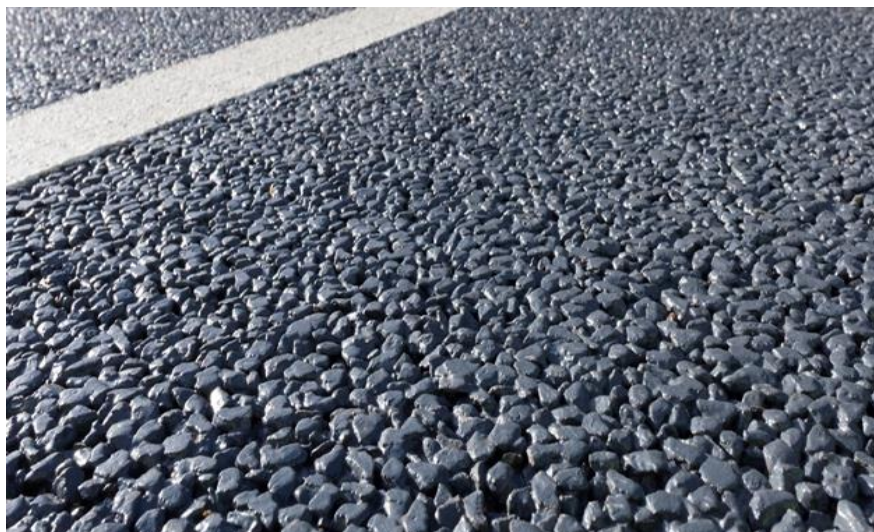
Figura 5 Pavimento Granulação Descontínua

O terceiro tipo de revestimento flexível que se apresenta aqui é o pavimento de graduação descontínua. Segundo Mota *et al* (2014) afirma que esse pavimento recebe esse nome porque possui granulometria heterogênea, com grãos grandes, médios e finos. A predominância, no entanto, é de grãos grandes. O objetivo do esqueleto mineralógico desse pavimento é oferecer mais rigidez frente às deformações permanentes. Sua aplicação é realizada em espessuras de 1cm, 5 cm e 7 cm. Possui macro textura rugosa superficialmente e boa eficiência em drenagem superficial (Figura 5).

Bianchi *et al* (2008) afirmam que esse modelo foi concebido a fim de se maximizar o atrito existente entre os grãos, resistindo assim de maneira mais eficaz às deformações permanentes, e apresenta alta resistência ao desgaste. Apresenta também estabilidade a temperaturas elevadas e boa flexibilidade a baixas temperaturas, nível de ruído reduzido e resistência em derrapagens. Ideal para ser utilizado em vias de alto trânsito de veículos pesados como caminhões, em intersecções, rampas, áreas de carga e descarga, dentre outros.

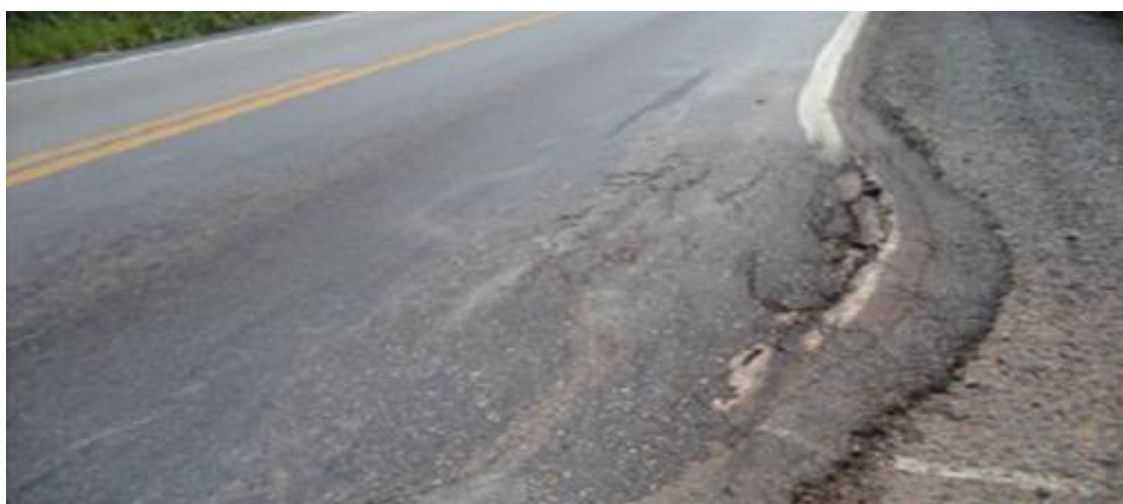
Figura 8 Escorregamento do Revestimento Betuminoso

Mesquita (2014) apresenta outra patologia funcional em pavimentos flexíveis: escorregamento do revestimento betuminoso. Sua ocorrência se dá na formação de fendas pelo deslocamento do revestimento. Por apresentar pouca aderência ou má resistência, a massa asfáltica se desloca, formando meia lua. Pode ser causada por frenagem dos veículos muito pesados (Figura 8).

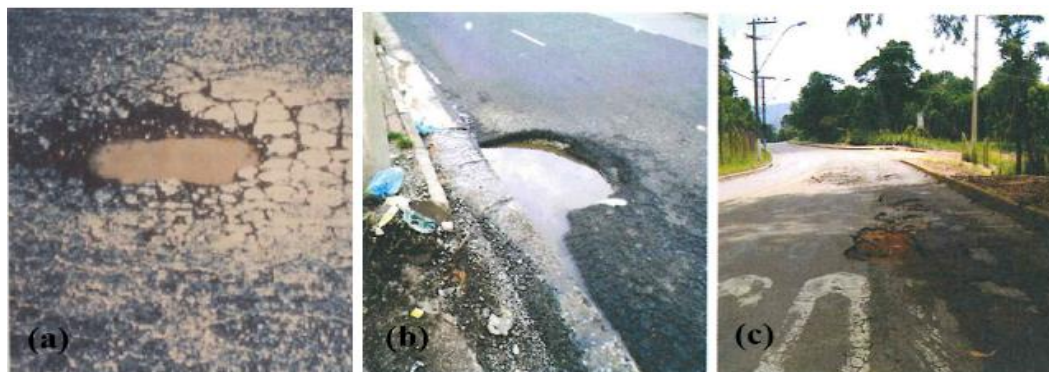
Figura 10 Painelas ou Covas

Mota *et al* (2014) salienta como patologia comumente encontrada nas vias de pavimento flexível: painéis ou covas. Seu surgimento é devido à degradação da via, e pode iniciar no revestimento e ir para a camada da base. Não é uma patologia que se inicia por si, mas são oriundas da evolução de outras patologias, como fendas, rachaduras, afundamentos e desagregação por falta de aderência (Figura 10).

A figura abaixo permite visualizar que o tipo patológico Painéis degrada o pavimento de forma a atingir todas as camadas que o constitui contribuindo para total degradação da via, fator que influencia diretamente na segurança dos usuários, e está diretamente ligado ao condicionante causador de acidentes envolvendo condições da via.

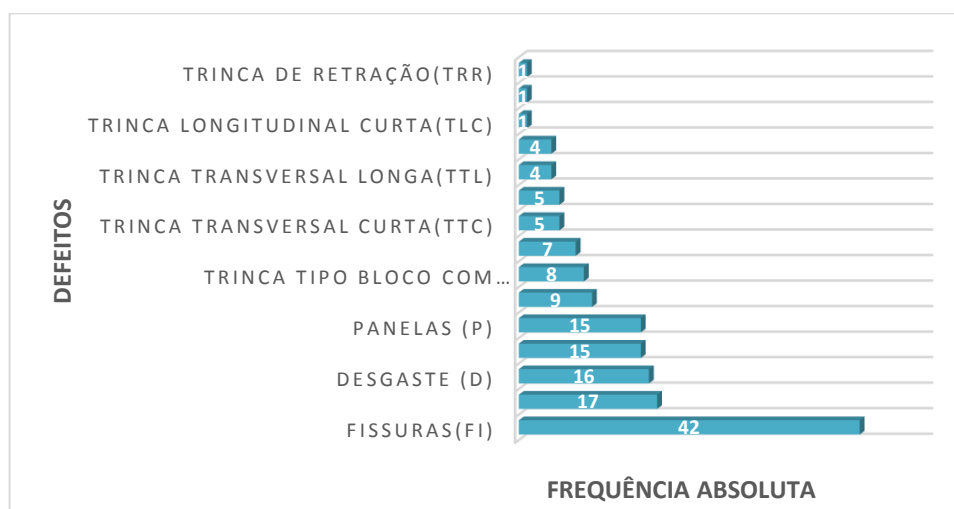
Figura 14 Incidência de Defeitos

A Figura 14 abaixo permite visualizar as principais patologias e a frequência com que aparecem na via.

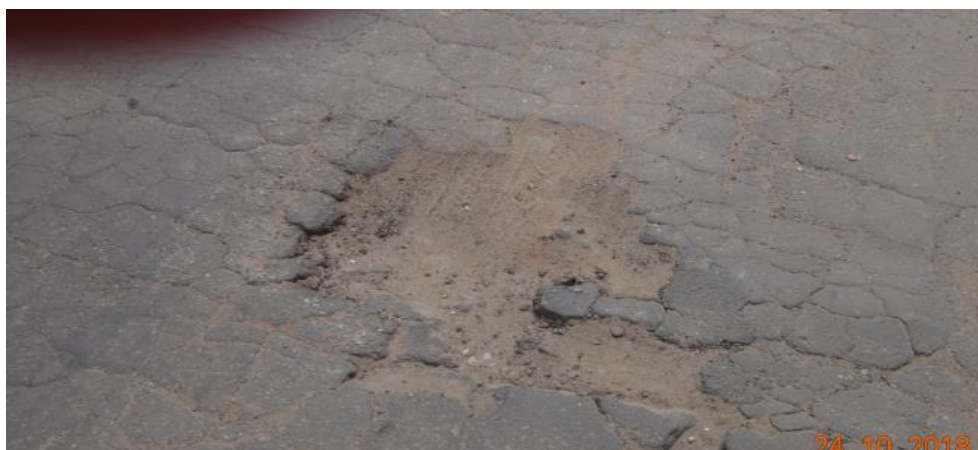
Figura 15 Painelas ou buracos

As Painelas ou buracos encontram-se presentes nos primeiros 600 metros da via, contudo sua presença não mais é observada a partir desse trecho. Verifica-se através da figura que surgiram a partir de outros tipos patológico permanentes no local como as Trincas interligadas tipo “couro de jacaré” ou Bloco. Verifica-se ainda que essa patologia atingiu as camadas inferiores do pavimento (Figura 15).

Este tipo de patologia, é classificada como cavidades de diversos tamanhos, originadas da desintegração localizada do pavimento. O que faz ocorrer este tipo ocorrência, segundo Cavalcante et al., (2012), é aplicação insuficiente de asfalto ou ruptura da base associada a uma drenagem deficiente. A presença de tráfego intenso e água leva a evolução, para uma fragmentação, até a remoção de partes do revestimento e base.

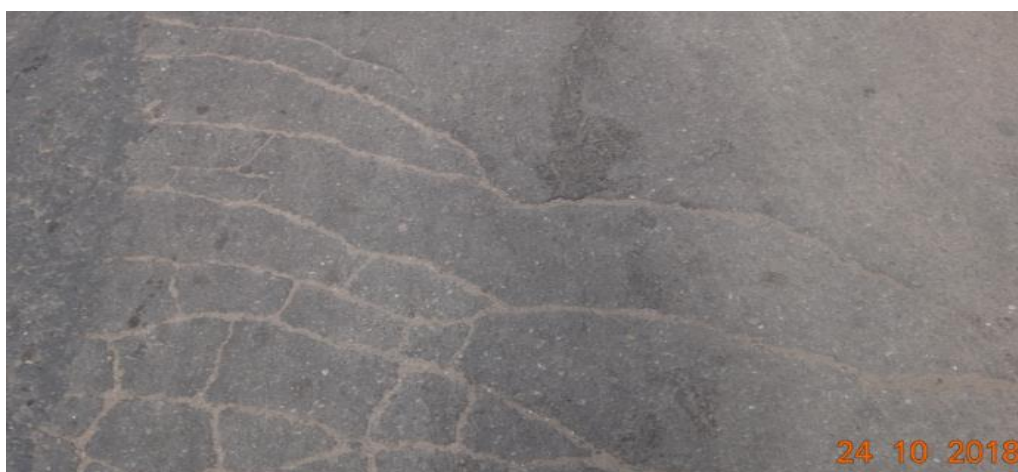
Figura 16 Trinca Transversal Curta

As trincas isoladas do tipo transversais curta (TTC) estão associadas a presença de outras trincas e demonstram a evolução do problema presente em quase toda extensão da via. Iniciam-se como pequenas fissuras e vão evoluindo a problemas mais sérios que colocam a qualidade do pavimento em condições de precariedade.

Segundo Ribeiro et al., (2017) os problemas estruturais ocasionam este tipo de patologia, sendo que a chuva e a rigidez da massa asfáltica influenciam diretamente no enfraquecimento estrutural. A severidade deste tipo de patologia é média. De acordo com este autor, para se reparar esta patologia, deve ser realizada a selagem das trincas, áreas de drenagem, substituição localizada de alguma camada do pavimento se necessário (Figura 16).

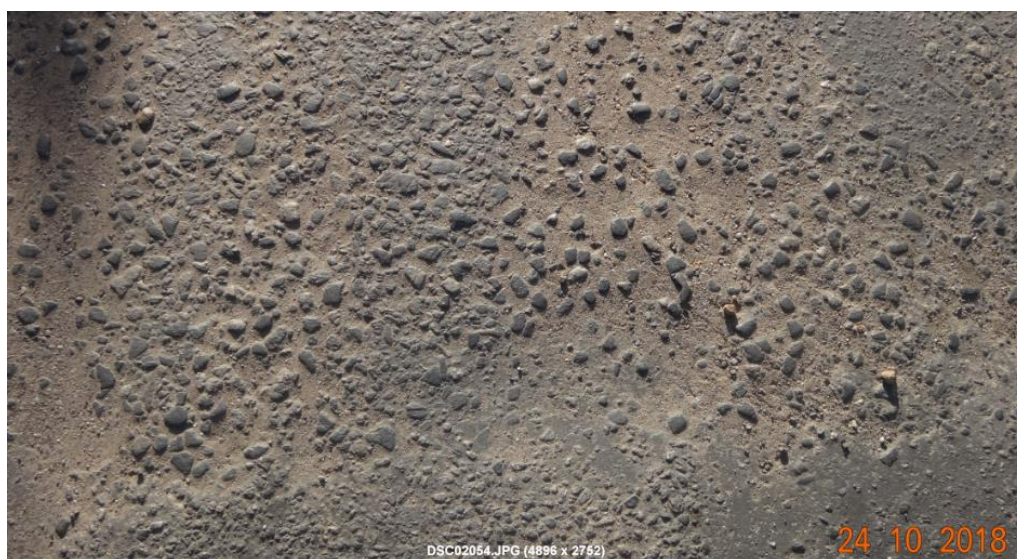
Figura 17 Desgaste

São caracterizados com os níveis de severidade 1, 2 e 3. Sendo que na 1 devido à perda de ligante e a textura começa a ficar rugosa. No nível 2, a textura é rugosa e os agregados mais graúdos começam a ser expostos. Já no nível 3, a idade avançada do pavimento. Textura muito rugosa e agregados sofrendo polimento (com risco de derrapagem). Uma característica interessante é o aparecimento de agregados polidos na superfície do pavimento (Figura 17).

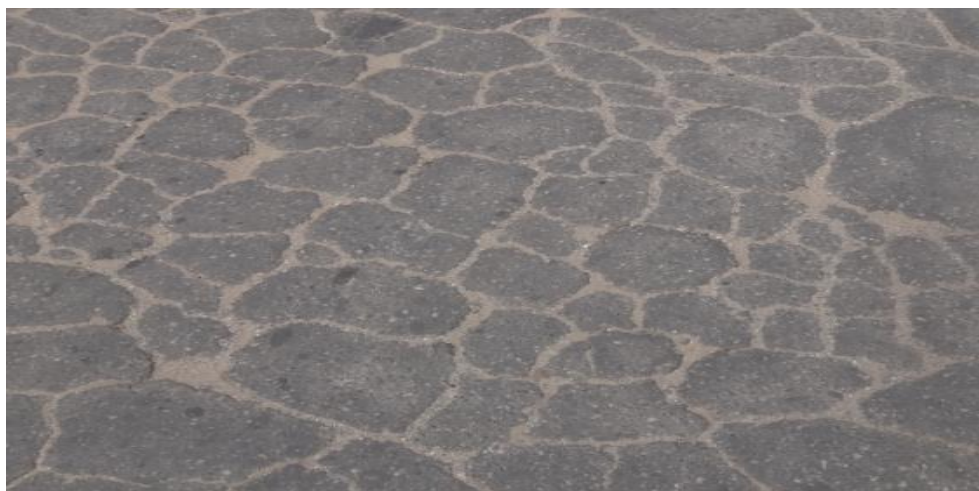
Figura 18 Trinca “couro de jacaré”

Conjunto de trincas interligadas normalmente causadas por fadiga excessiva do pavimento podem vir acompanhadas de erosão acentuada nas bordas. Evoluem para buracos ou panelas (Figura 18).

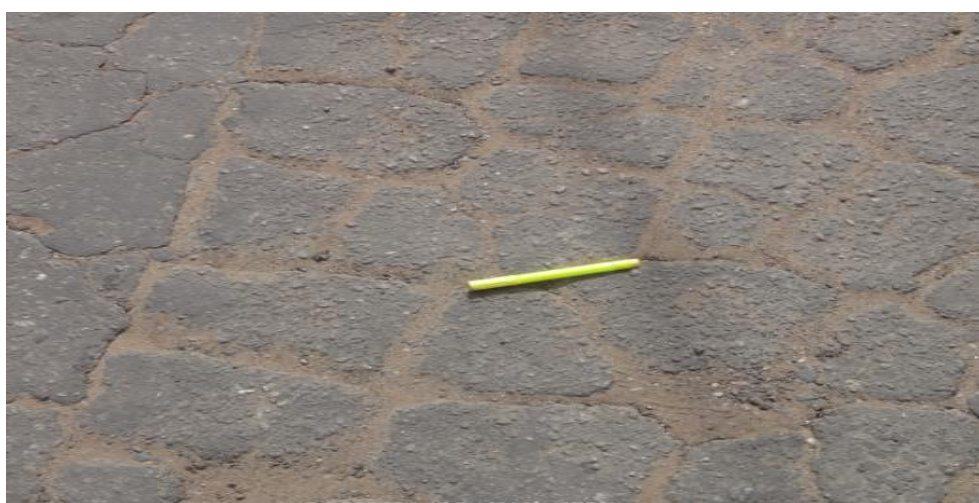
Figura 19 Trinca Tipo Bloco

Conjunto de trincas interligadas, podendo ou não vir acompanhadas de erosão nas bordas, indicam o endurecimento da camada asfáltica, tornando-a menos flexível. São causadas pela variação da temperatura que resultam na retração da camada asfáltica (Figura 19).
