**DIAGNÓSTICO DA DEGRADAÇÃO AMBIENTAL DA MICROBACIA DO  
CÓRREGO MATIRUMBIDE EM JUIZ DE FORA - MG**

Trabalho de Conclusão de Curso  
apresentado ao curso de Engenharia  
Ambiental, Faculdade Doctum de Juiz de  
Fora, como requisito parcial à obtenção  
do título de Bacharel em Engenharia  
Ambiental e Sanitária.

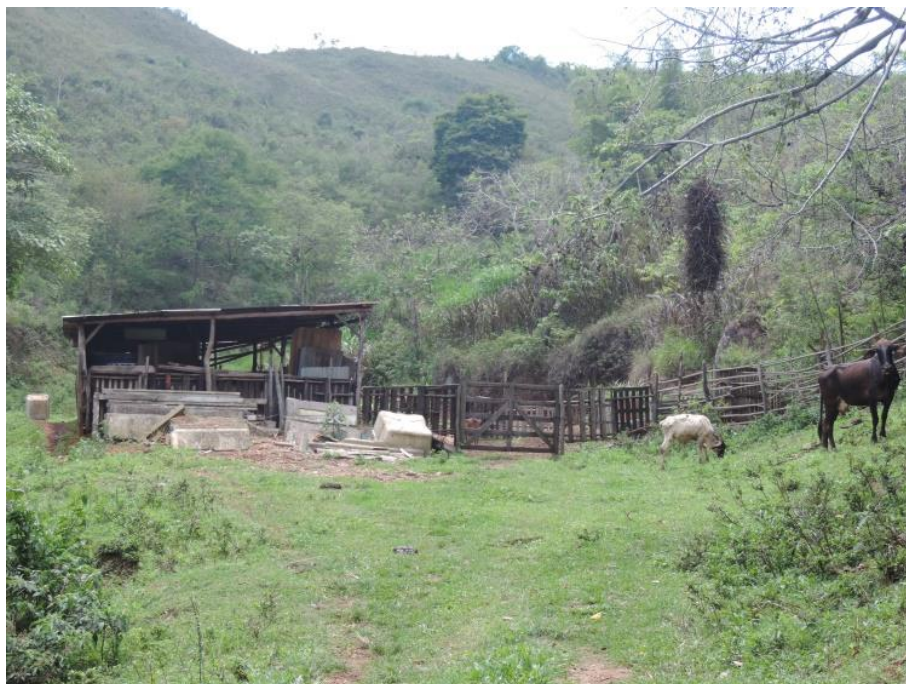
**Foto 01.** Curral situado dentro da APP da nascente. Fonte: Arquivo Pessoal.  
Data: 03 de novembro de 2018.

Por mais degradada que esteja a Microbacia em estudo, existem algumas hipóteses tendo em vista a busca por sua conservação e recuperação: para proteção da nascente seria necessária remoção do curral da área de APP, instalação de cercas de isolamento para limitar a entrada dos moradores e animais, maior fiscalização da Prefeitura quanto ao uso e ocupação do solo. O plantio de mata ciliar e mudas nativas em toda região da Microbacia também são fatores de extrema importância, salvo no entorno da nascente que deve ser apenas cercado para a promoção de uma recuperação gradativa e natural.

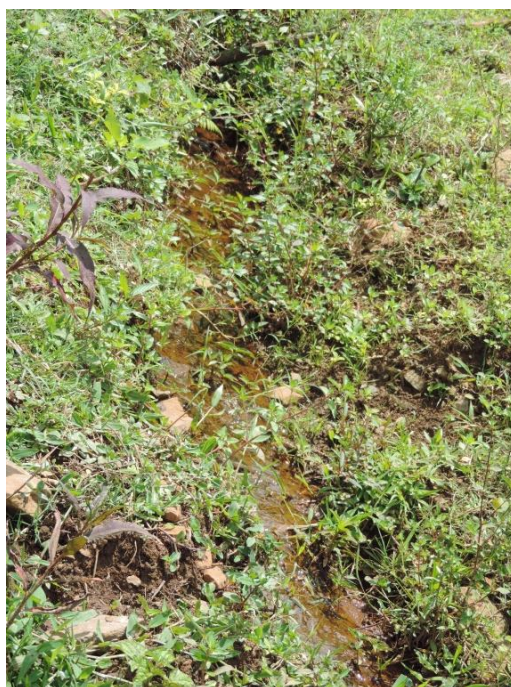
**Foto 02.** Pequeno filete onde corre a água da nascente.  
Fonte: Arquivo Pessoal. Data: 03 de novembro de 2018.

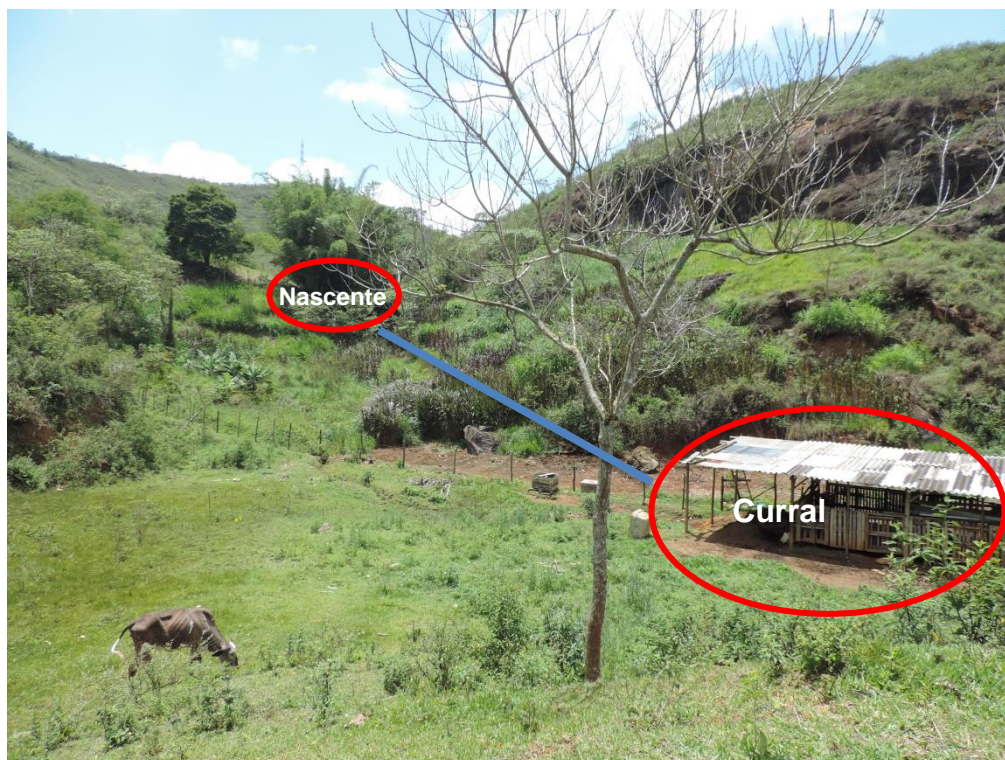
**Foto 03.** Distância entre a nascente e curral. Fonte: Arquivo Pessoal.  
Data: 03 de novembro de 2018.

Na nascente da Microbacia Hidrográfica, a área de preservação permanente deveria ter um raio de 50 metros. Entretanto, ao longo das visitas e registros fotográficos, vimos que a realidade é bem diferente, onde a presença de um curral, animais pastando no entorno e falta de mata ciliar auxiliam na degradação e poluição da nascente (vide Foto 03).

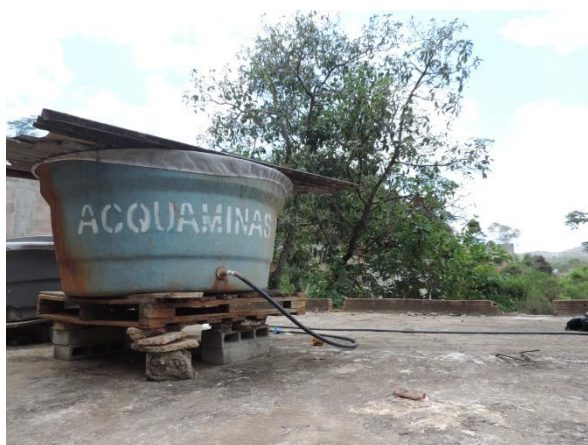
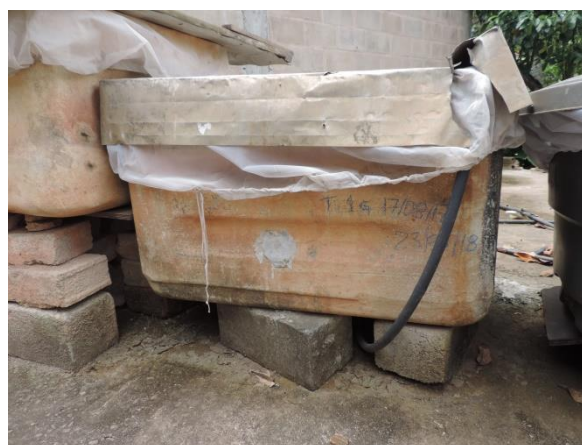
Como mencionado anteriormente, existe a utilização da água para consumo de forma direta sendo transportada por uma mangueira preta abastecendo diversas caixas d'água. O Ponto 2 é o último local onde é possível perceber que o curso d'água apresenta coloração mais clara, entretanto observa-se que sedimentos são transportados fazendo com que essa água não seja totalmente translúcida.

**Fotos 04 e 05.** Caixas d'água sendo abastecidas pela mesma mangueira preta encontrada na nascente. Fonte: Arquivo Pessoal. Data: 03 de novembro de 2018.

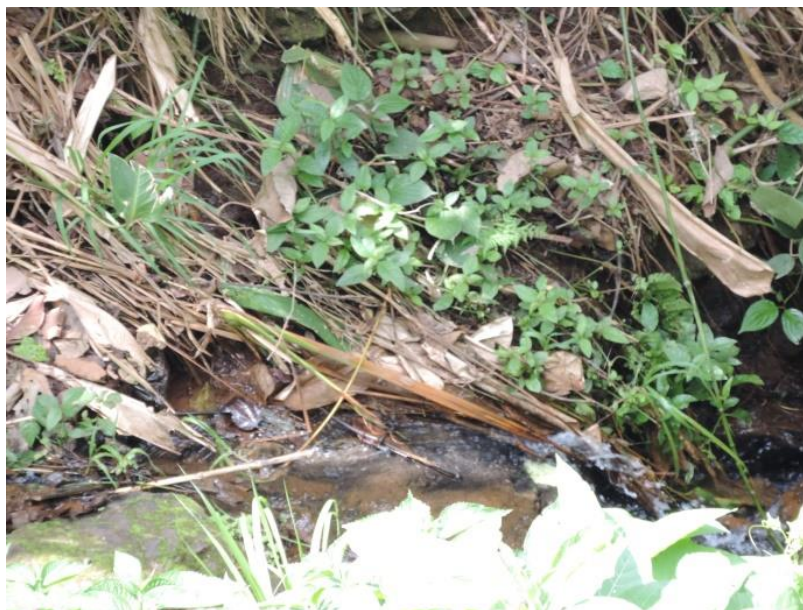
**Foto 06.** Tonalidade e fluxo da água. Fonte: Arquivo Pessoal.  
Data: 03 de novembro de 2018.

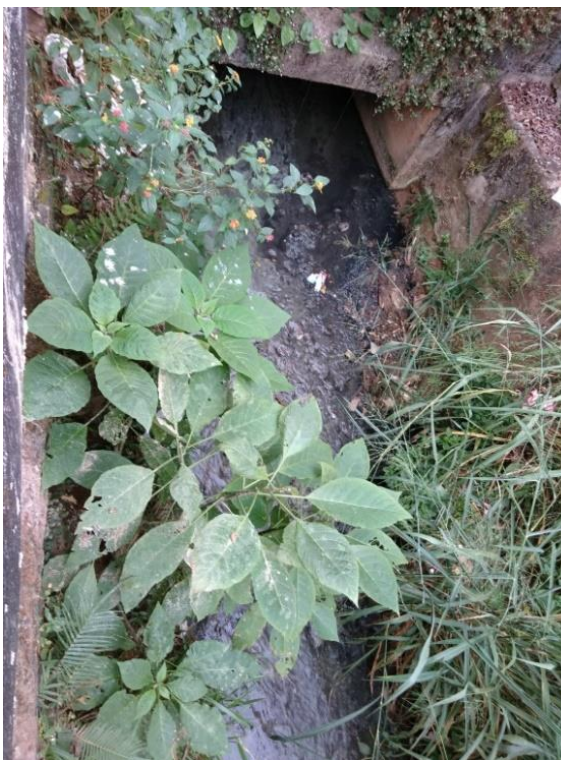
Neste Ponto 3, que passamos a perceber um aumento do volume de água. Diante da autorização de um morador, foi possível obter fotos para o registro. Esse aumento no volume é devido a presença de esgoto doméstico descartado sem tratamento no córrego, fato percebível pelo forte odor e turbidez apresentados pela água.

**Foto 07.** Presença de rejeitos, maior fluxo de água e turbidez.  
Fonte: Arquivo Pessoal. Data: 03 de novembro de 2018.

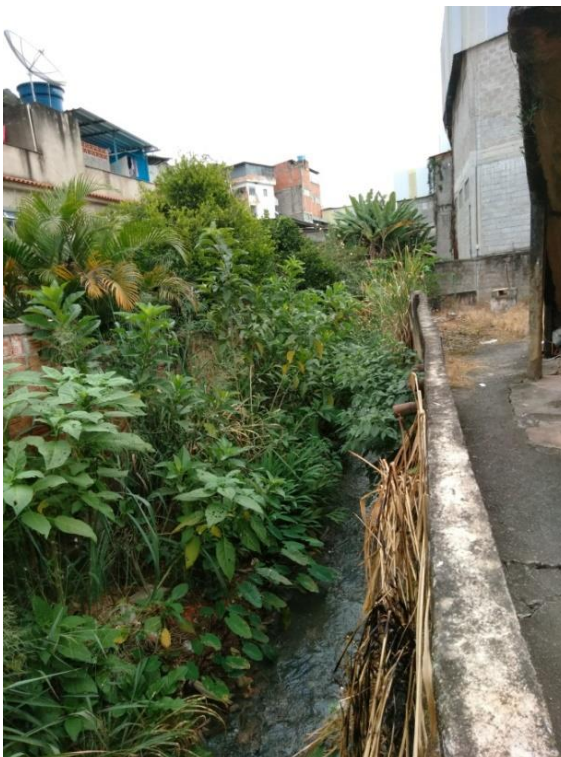
Observa-se também que a distância entre o córrego e a moradia é inexistente; o muro da residência está nas margens do corpo hídrico, exemplificando que não existe a distância exigida pela legislação, além da visível falta de limpeza do local, com vegetação (em sua maioria capim) sem podas e entulho descartado de forma inapropriada.

**Foto 08.** Moradia irregular a margem do córrego Matirumbide.  
Fonte: Arquivo Pessoal. Data: 03 de novembro de 2018.

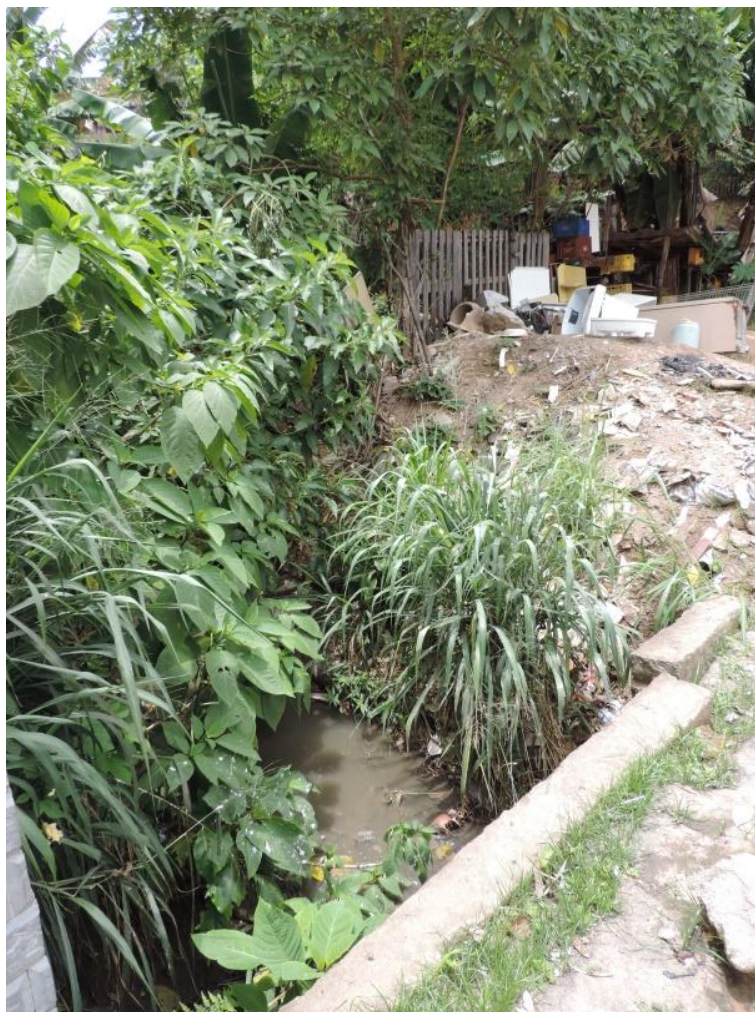
Localizado numa região mais central do bairro, existe um espaço significativo onde poderia ser feita alguma melhoria para auxiliar o trajeto do corpo hídrico. No local também foi observado a existência um lote com casas invadidas que fazem o descarte do esgoto para dentro do curso d'água.

**Foto 9.** Lote invadido e presença de entulhos nas margens do córrego.  
Fonte: Arquivo Pessoal. Data: 03 de novembro de 2018.

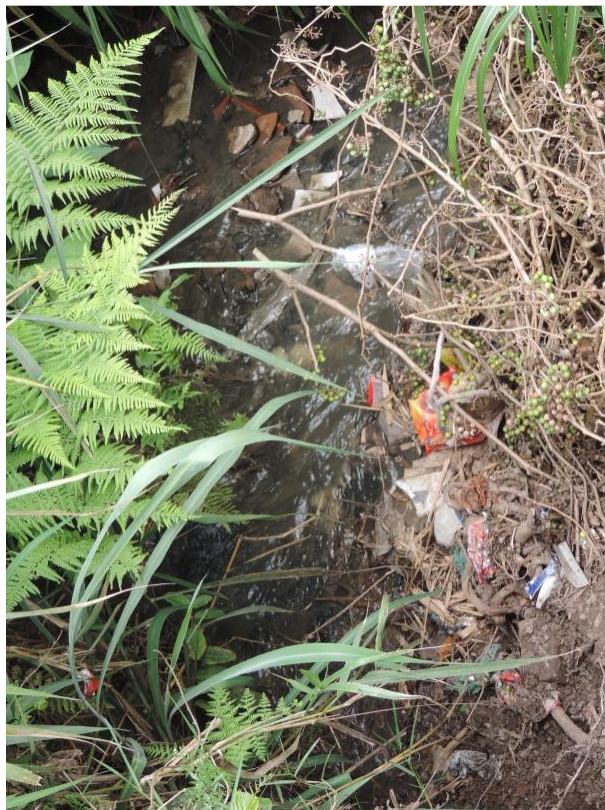
Além do forte odor e turbidez, há uma grande quantidade de resíduos sólidos despejados nessa parte da Microbacia que somado à ausência de matas ciliares, torna-se algo preocupante.

**Foto 10.** Grande quantidade de resíduos ao longo do curso d'água.  
Fonte: Arquivo Pessoal. Data: 03 de novembro de 2018.

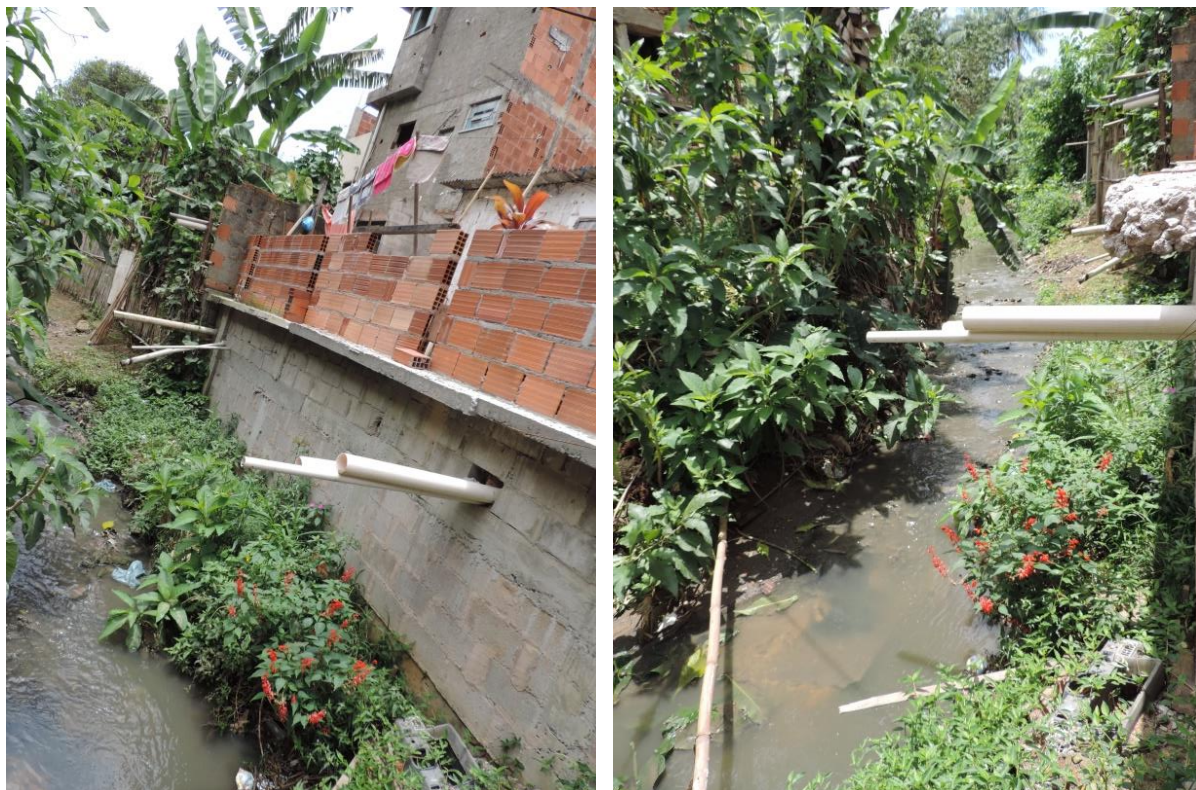
Neste Ponto 6 conseguimos com que mais um morador permitisse nossa entrada em sua residência para mais registros fotográficos e coleta de dados. Este ainda nos permitiu fazer uma pequena entrevista, na qual relata que por volta da década de 1990, ele e sua família se banhavam nesse trecho do córrego o que já não é mais possível atualmente. O mesmo morador também estruturou uma fundação dentro do córrego e construiu uma casa, e, ao lado da fundação, ele e demais moradores do local improvisaram uma ponte de acesso para transitarem de um lado ao outro dentro do terreno. Por fim, completou dizendo que no período de chuva há enchentes e alagamentos no local. Vale destacar que esse aglomerado de casas também despeja diretamente o esgoto doméstico no Córrego Matirumbide, junto de diversos outros resíduos sólidos.

**Fotos 11 e 12.** Construções nas margens do córrego e despejo in natura do esgoto.  
Fonte: Arquivo Pessoal. Data: 03 de novembro de 2018.

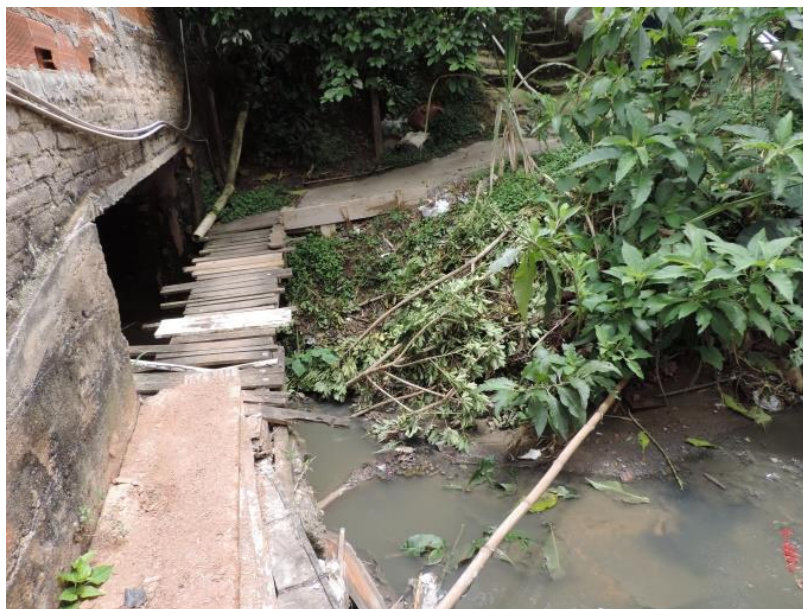
**Foto 13.** Fundação e ponte de acesso construída por moradores locais. Percebe-se falta de educação ambiental e fiscalização. Fonte: Arquivo Pessoal. Data: 03 de novembro de 2018.

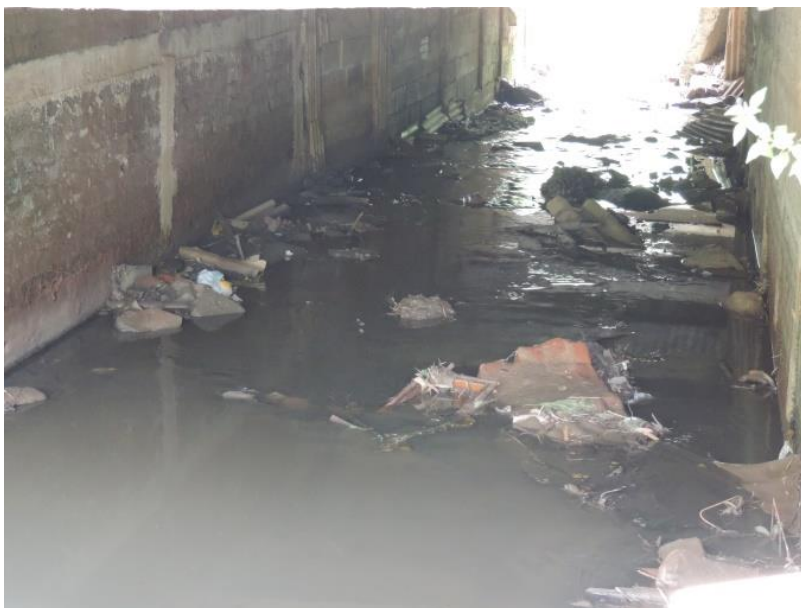
**Foto 14.** Descarte impróprio de resíduos e entulhos abaixo da fundação de concreto.  
Fonte: Arquivo Pessoal. Data: 03 de novembro de 2018.

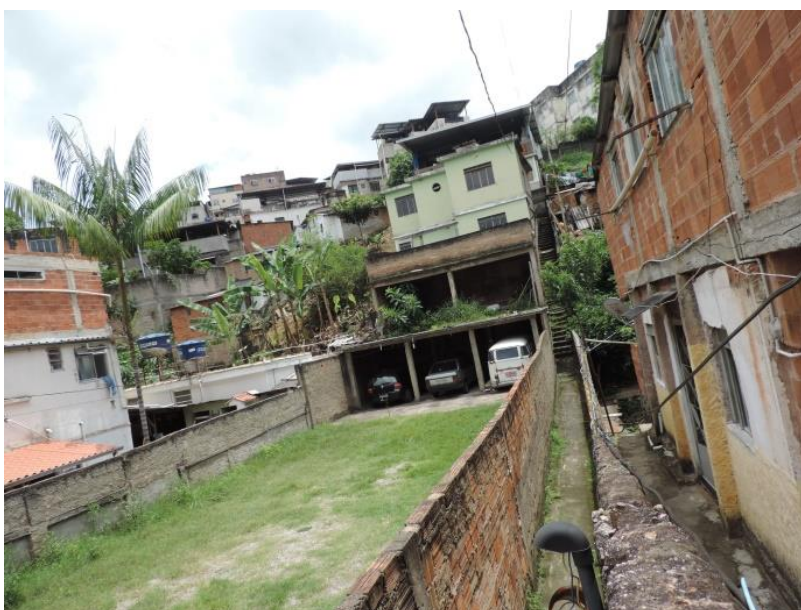
**Foto 15.** Casa que foi construída acima da fundação.  
Fonte: Arquivo Pessoal. Data: 03 de novembro de 2018.

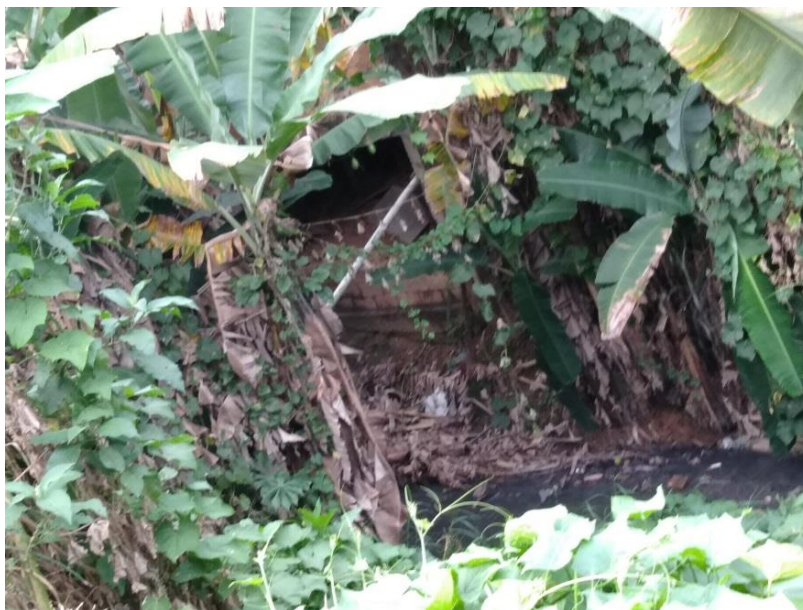
Interessantes observações neste ponto são do talude com sinais de erosões e plantações de bananeiras nas encostas. São também verificados canos que fazem o descarte de efluente sanitário direto no córrego, resíduos sólidos despejados e ausência de mata ciliar, continuam sendo principais fatores para a degradação da região da Microbacia.

**Foto 16.** Moradias, taludes e resíduos impróprios. Fonte: Arquivo Pessoal.  
Data: 03 de novembro de 2018.

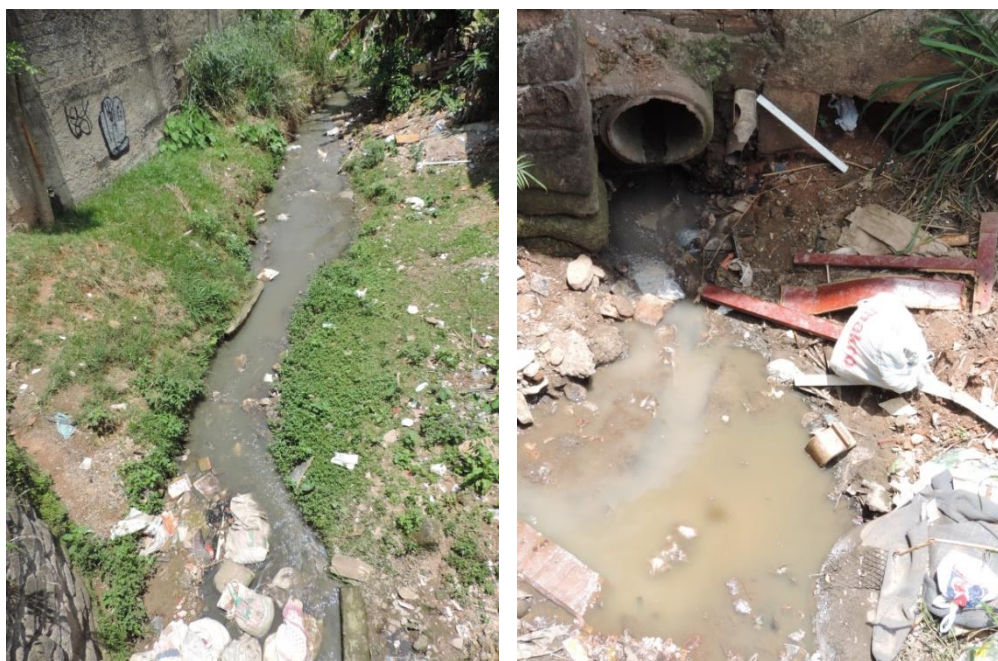
Neste ponto existe uma ponte que faz divisa entre os bairros Progresso e Marumbi, estando localizada próxima a uma favela da região. É observado o escoamento de esgoto despejado in natura pela manilha, por uma maioria de moradores do local, bem como entulho jogado em suas margens e a falta de capina do local.

**Fotos 17 e 18.** Descarte impróprio de resíduos e entulhos. Fonte: Arquivo Pessoal.  
Data: 03 de novembro de 2018.

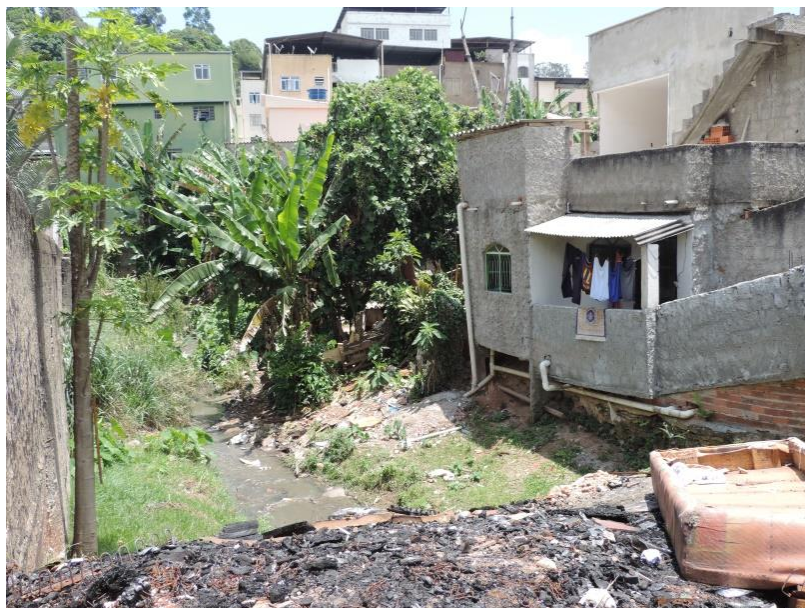
**Foto 19.** Além dos fatores citados acima, há resíduos de queimada onde deveria existir mata ciliar. Fonte: Arquivo Pessoal. Data: 03 de novembro de 2018.

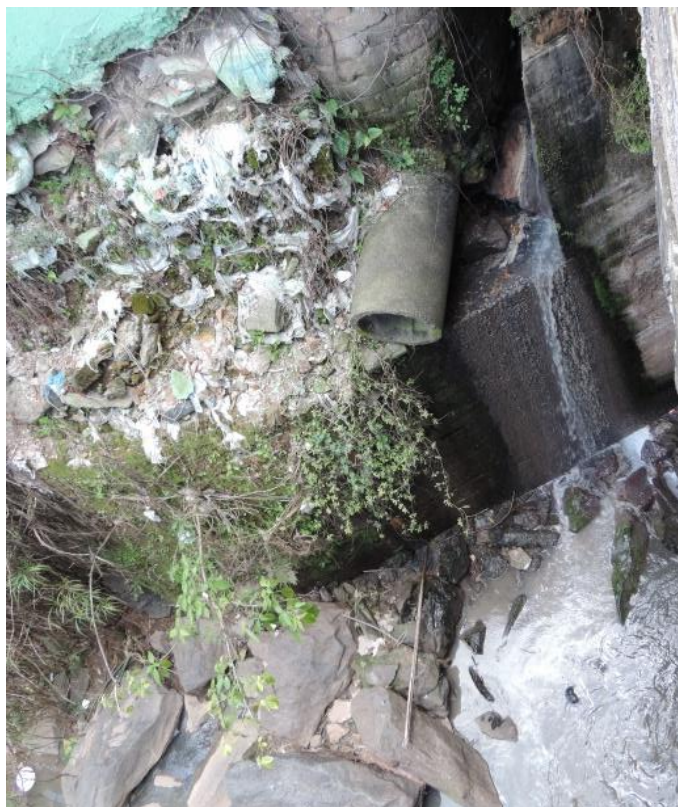
**Foto 21.** Despejo in natura do esgoto. Fonte: Arquivo Pessoal.  
Data: 03 de novembro de 2018.

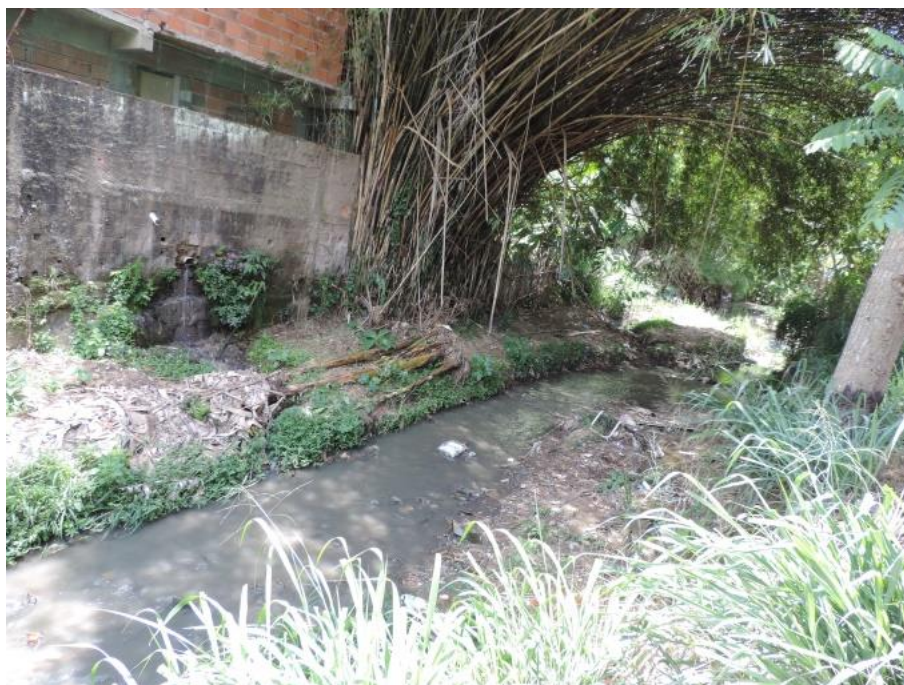
**Foto 22.** Trecho do córrego onde se encontram mais casas inapropriadas, não respeitando o limite das margens. Fonte: Arquivo Pessoal.  
Data: 03 de novembro de 2018.

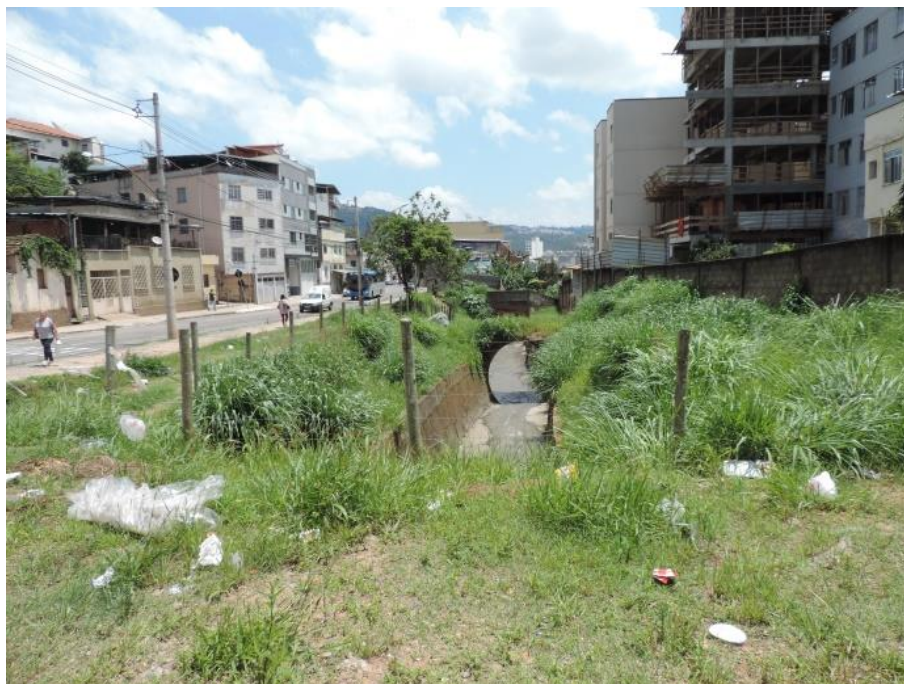
O local encontra-se cercado com mourão, não há mata ciliar e a falta de capina prevalece nesse trecho, além da grande quantidade de resíduos despejados no local. E, como em todo o trecho das margens do Matirumbide permanece o descarte do esgoto domiciliar ao lado direito do córrego.

**Foto 23.** Trecho onde já foi uma praça tem aparência de abandono, além de construções a direita do córrego. Fonte: Arquivo Pessoal.  
Data: 03 de novembro de 2018.

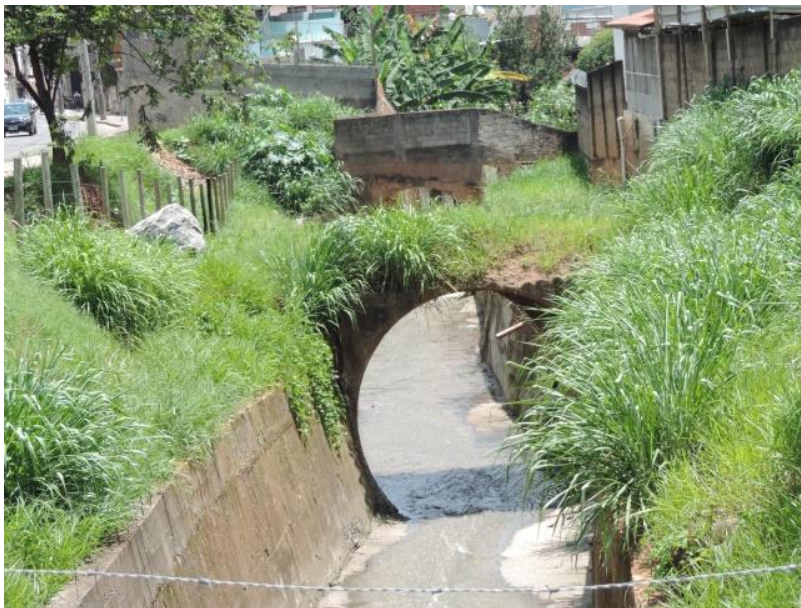
O ponto 10 é o último local no qual é possível observar o córrego Matirumbide correndo a céu aberto antes de desaguar no Rio Paraibuna. Neste local o córrego foi canalizado para a construção de uma praça, mas com o tempo a praça começou a afundar, ou seja, não há praças e nem atividades sobre a canalização do córrego (processo este amplamente recriminado por prejudicar ainda mais a qualidade das águas e perda de vida nos cursos d'água).

**Foto 24.** Foto ampliada da canalização feita pela Prefeitura de Juiz de Fora. Fonte: Arquivo Pessoal. Data: 03 de novembro de 2018.

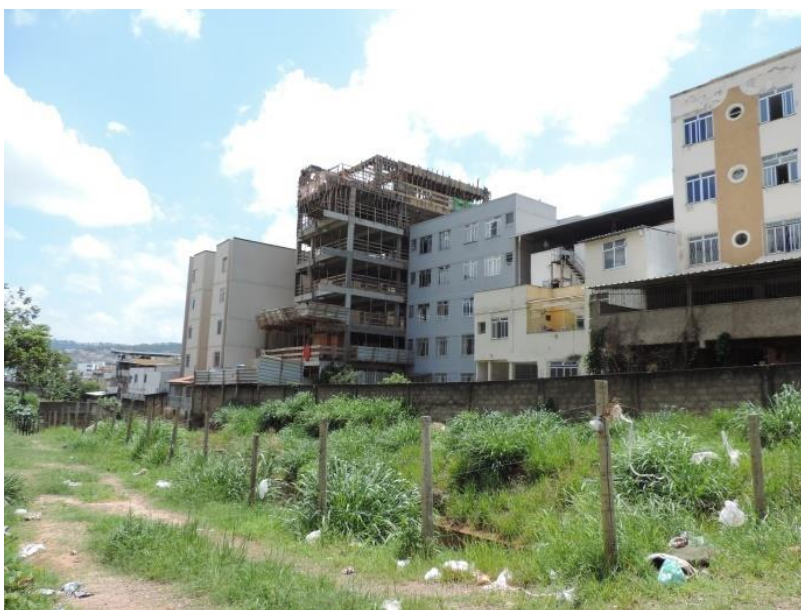
**Foto 25.** Edificações construídas e nota-se ainda uma em construção, não respeitando a distância definida por lei. Fonte: Arquivo Pessoal. Data: 03 de novembro de 2018.

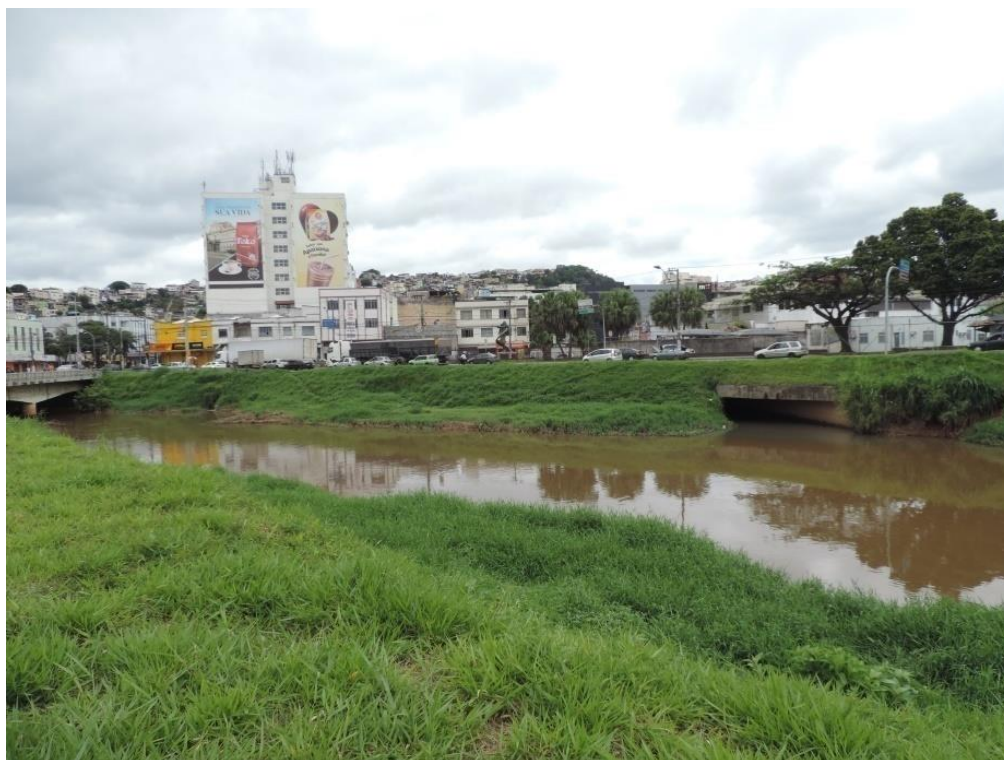
Este local é o mais propício a enchentes e alagamentos, já que recebe todo o esgoto dos bairros vizinhos e também por ser a parte mais baixa da bacia. Diante do solo bastante impermeabilizado, a rede de drenagem do local não suporta o volume recebido, trazendo transtornos aos moradores e comerciantes.

**Foto 26.** Trecho onde todo o efluente da Microbacia Matirumbide deságua.  
Fonte: Arquivo Pessoal. Data: 03 de novembro de 2018.

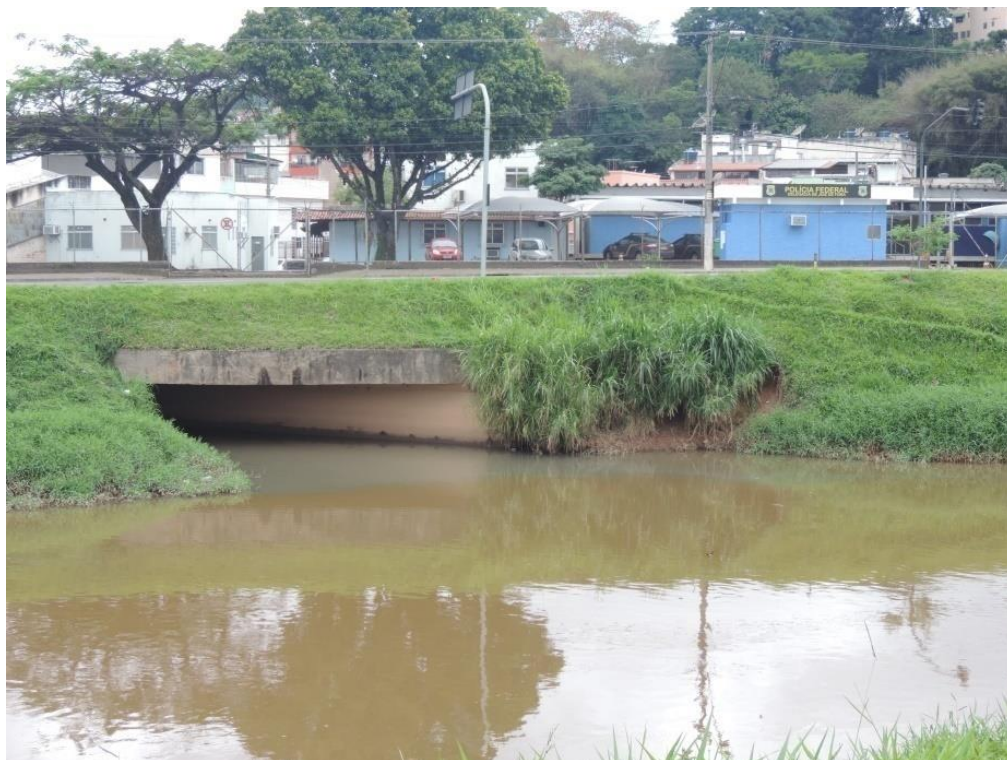
**Foto 27.** Diferença na tonalidade onde os efluentes se encontram.  
Fonte: Arquivo Pessoal. Data: 03 de novembro de 2018.

Na foto acima (Foto 27) percebemos o local exato de onde o Córrego Matirumbide deságua, na margem esquerda do Rio Paraibuna, tendo como ponto de referência a Delegacia da Polícia Federal, situada na Avenida Brasil, no bairro Manoel Honório.
