**ANALISE DA RESISTENCIA DE BLOCOS SEXTAVADO EM RUAS DO  
MUNICIPIO DE CARATINGA**

Trabalho de conclusão de curso apresentado ao Curso de Engenharia Civil da Faculdades Doctum de Caratinga, como requisito parcial à obtenção do título de Bacharel em Engenharia Civil.

Área de Concentração: Pavimentação

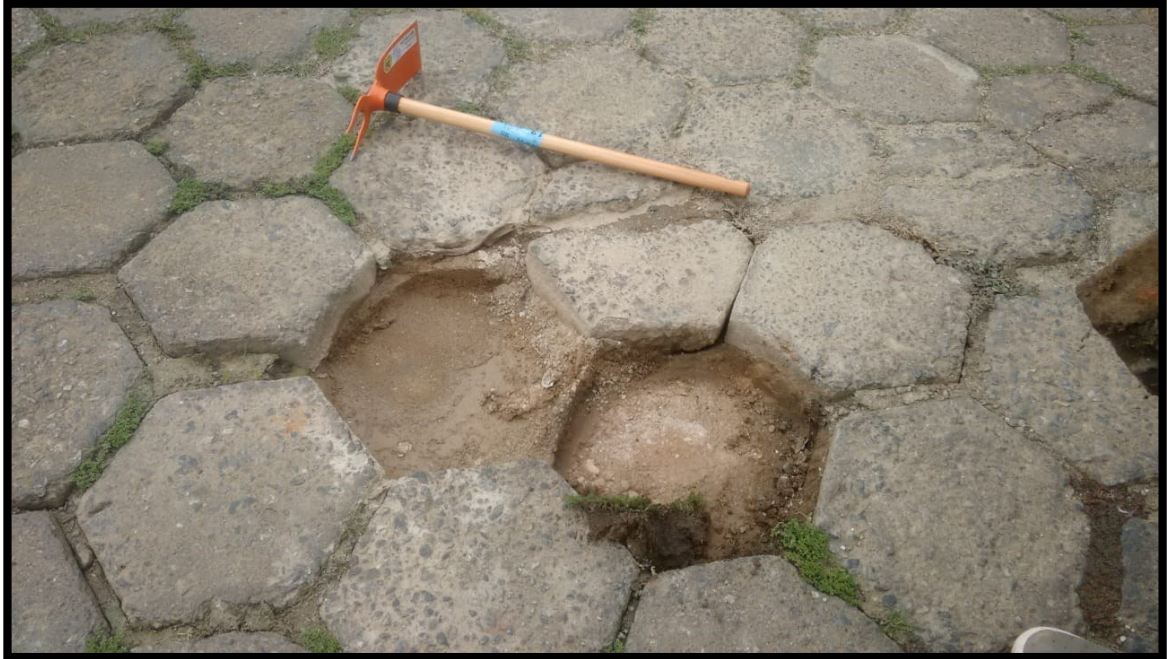
Figura 02: Extração de BCS das vias de Caratinga/MG.

Com o documento de autorização fornecido pela secretaria de obras de da cidade de Caratinga, como consta no anexo A, foi retirado algumas amostras de BCS para realizar testes das mesmas (Figura 2).

Para a retirada dessas peças, contou-se com o auxílio de uma enxadinha, tinta para marcação das peças e novas peças de BCS fornecidas pela prefeitura de Caratinga para repor os locais onde foram retiradas as peças.

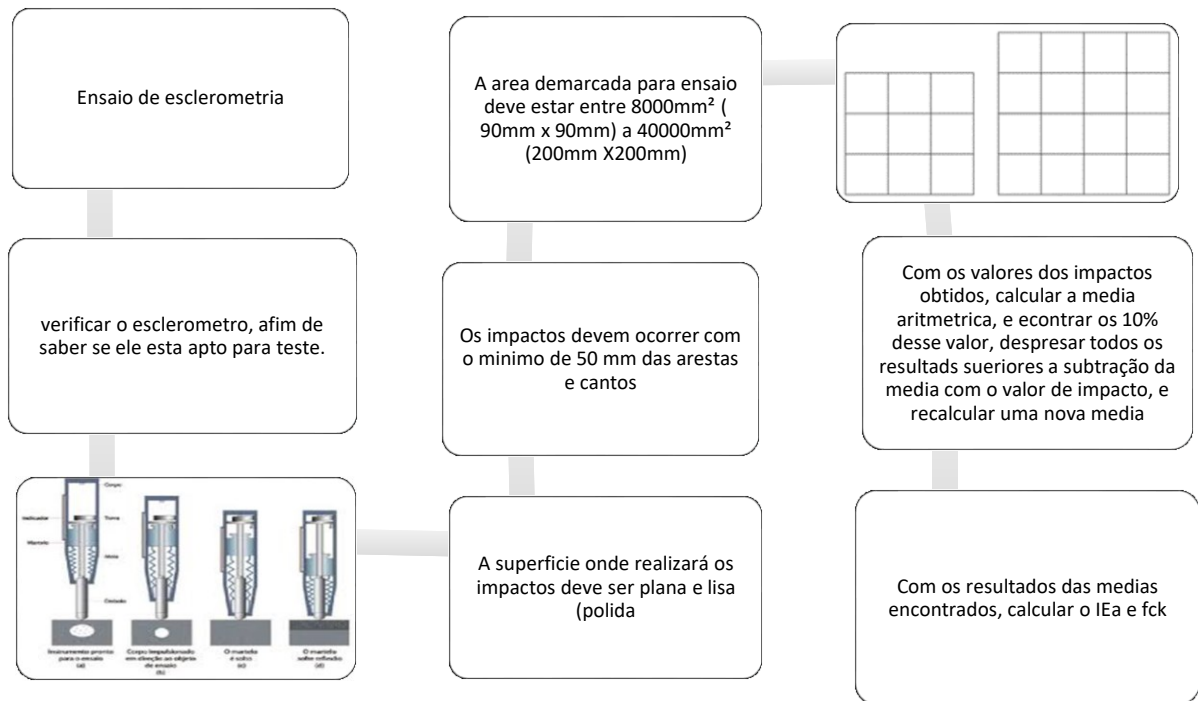
Figura 3: Critérios para realizar ensaio de esclerometria

Para este ensaio, é necessário utilizar um aparelho de nome esclerômetro, e seguir algumas orientações que a ABNT NBR 7584:2012 sugere. Na figura 3, apresentará quais seriam essas orientações que a norma especifica.

O teste de resistência superficial do BCS apoiou-se na ABNT NBR 8574:2012, que avalia a dureza superficial pelo esclerômetro de reflexão. Primeiro como se pede na ABNT NBR 8574:2012, antes de realizar o ensaio, é necessário verificar-se o esclerômetro para identificar se ele se encontra apto a ser utilizado. Para isso é preciso uma bigorna de aço, onde foi executado 10 impactos sobre a mesma. Feito isso, adquiriu-se o índice de esclerômetro médio de 79,6 então conclui-se que ele está apto a começar os testes, pois de acordo com a NBR, o índice do esclerômetro deve ser superior a 75.

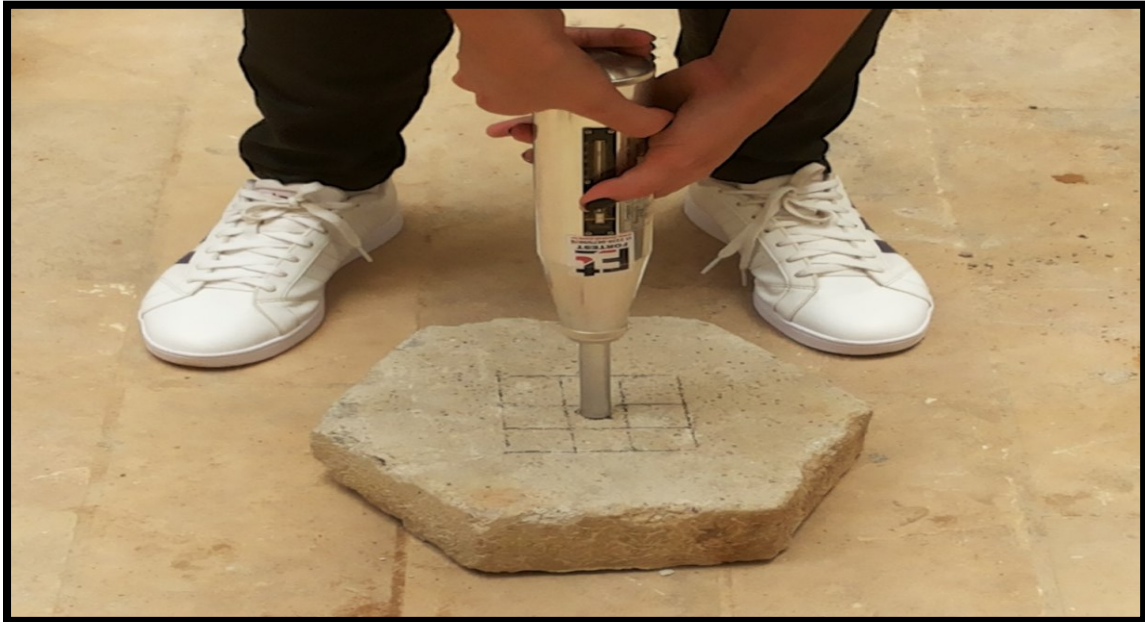
Figura 5: Realização do ensaio de esclerometria

Em seguida foi executado em cada quadrado, um impacto com o esclerômetro como representado na figura 5.

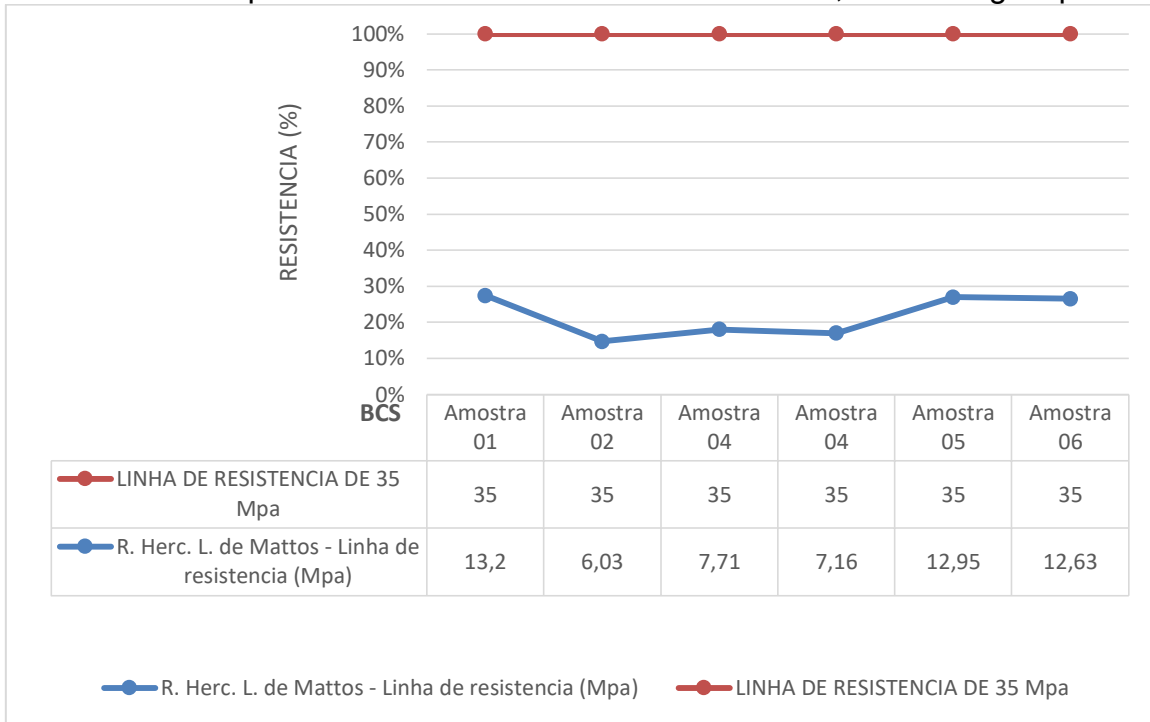
Gráfico 01: Comparativo da resistência dos BCS das ruas, com o exigido por norma

O gráfico a seguir apresenta uma comparação entre a resistência dos BCS assentados na rua Herculano Leite de Matos, que não atingiu nem 30% do especificado na norma, e a resistência que os BCS deveriam possuir de acordo com a norma.

Nessa rua, a principal patologia encontrada foram os afundamentos. Raras peças apresentam desgastes superficiais ou fendilhamentos. Uma das prováveis causas dos afundamentos pode ser uma má execução da base ou uma escolha pobre dos materiais constituintes da mesma.

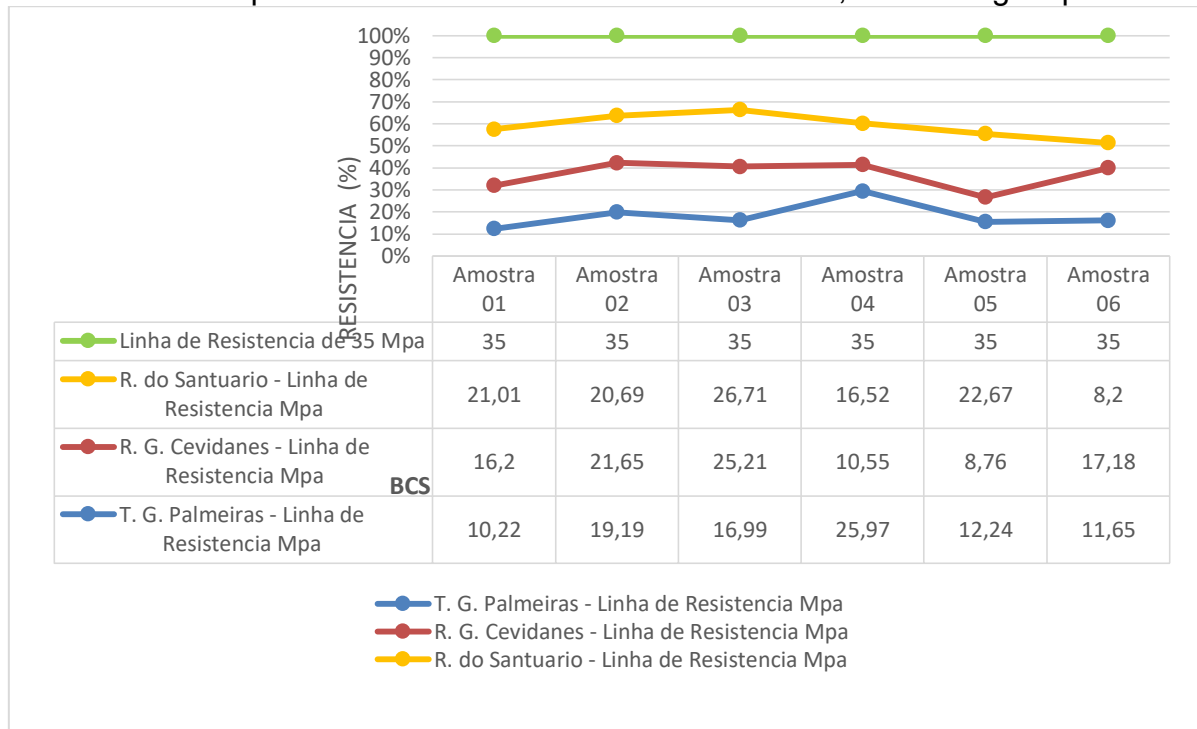
Gráfico 04: Comparativo da resistênciã dos BCS das ruas, com o exigido por norma

O gráfico 04 demonstra um comparativo entre a resistênciã necessãria que os blocos deveriam possuir, e a resistênciã real que eles possuem. Para este grupo de ruas analisadas, apesar de serem as três que apresentou um maior nível de resistênciã, seus resultados ainda foram bem menor do que esperava pela norma em comparação, tendo sua média em torno de 56% da resistênciã exigida.

A rua Guardião das Palmeiras apresentou a menor resistênciã do grupo, as patologias mais frequentes nela sãõ fendilhamentos e desgastes superficiais. Tais patologias sãõ reflexo do Batalhãõ de policiã militar que é locado nas proximidades, devido a isso, o trafego se torna muito intenso naquela áreã.

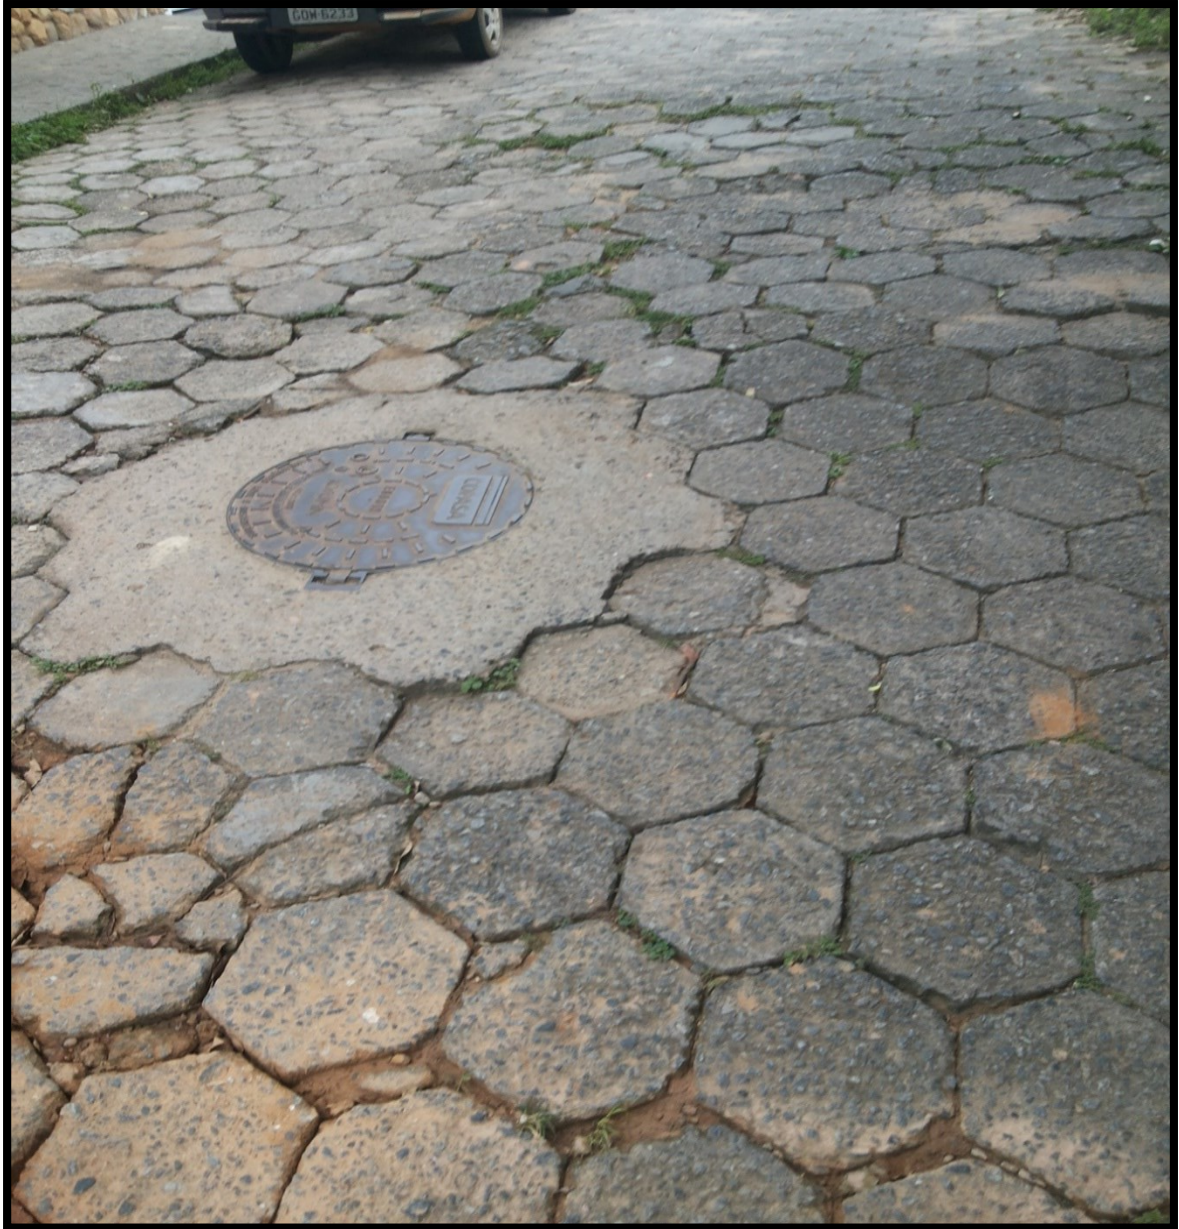
Figura 7: Fendilhamentos e afundamentos encontrados na Rua Herculano Leite de Matos

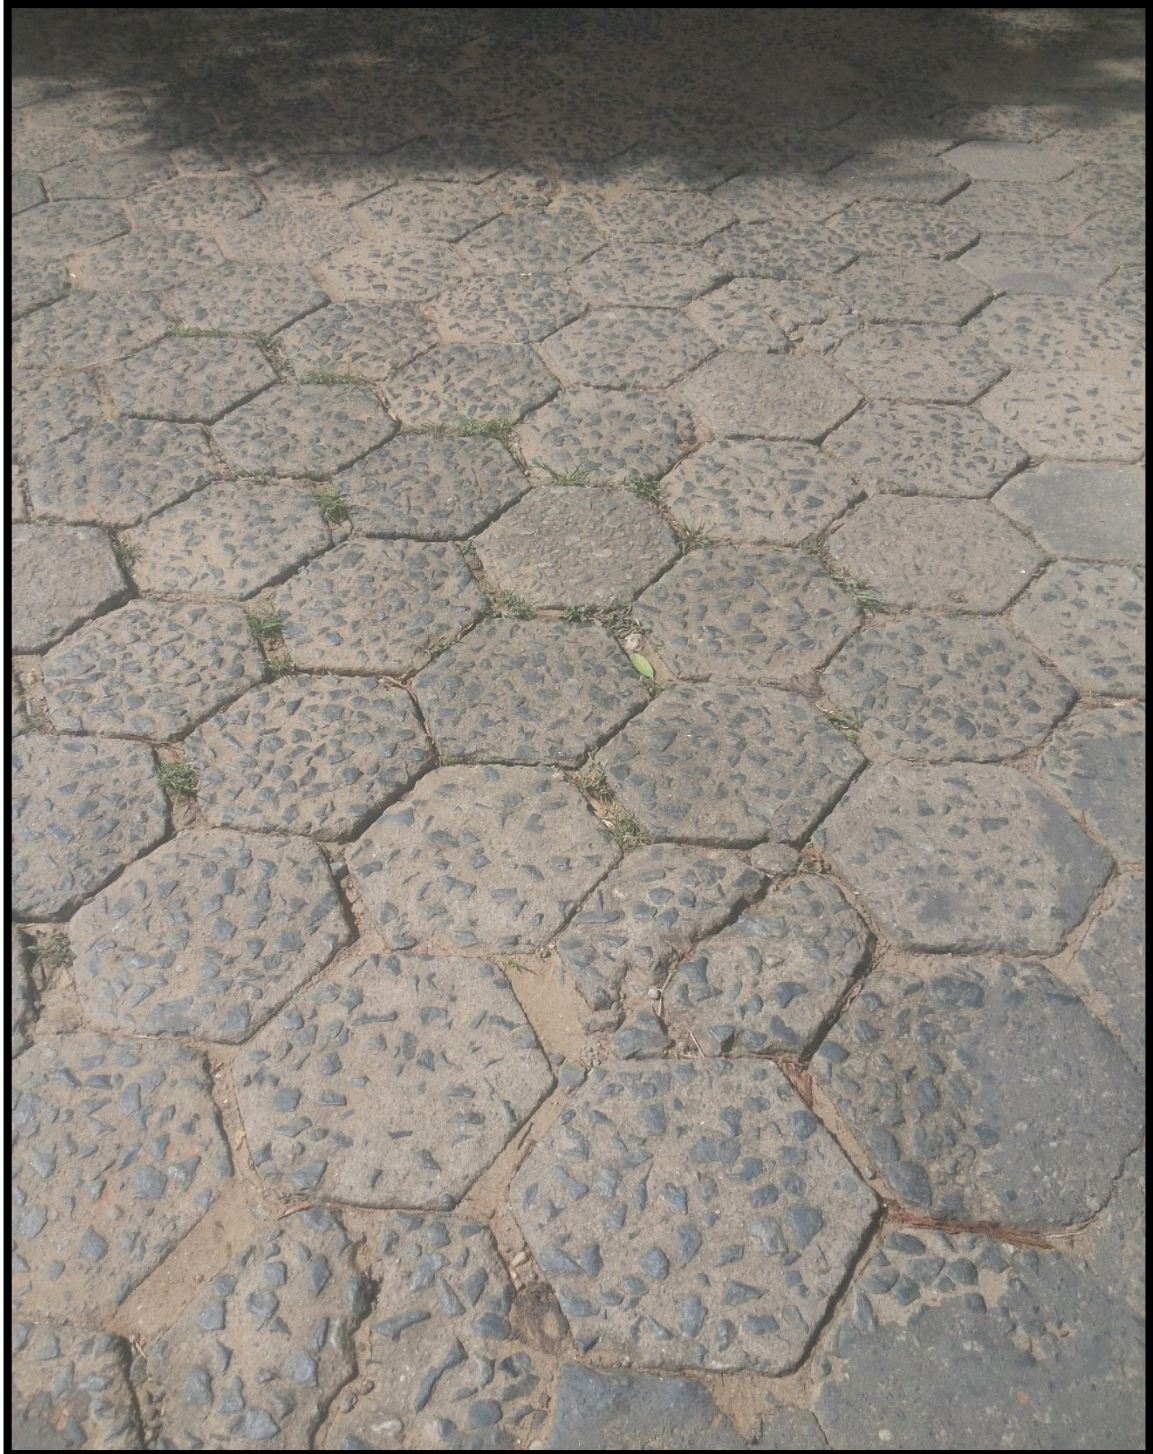
A rua Raymundo Cimini se apresenta em bom estado, salvo pelo desgaste superficial que provavelmente foi causado pelas chuvas que descem em alta velocidade do resto do bairro. Nas proximidades também existe o depósito de um mercado, que acaba exigindo uma resistência maior a esforços devido ao tráfego.

Figura 8: Fendilhamentos e desgastes superficial encontrados na Rua Raymundo Cimini

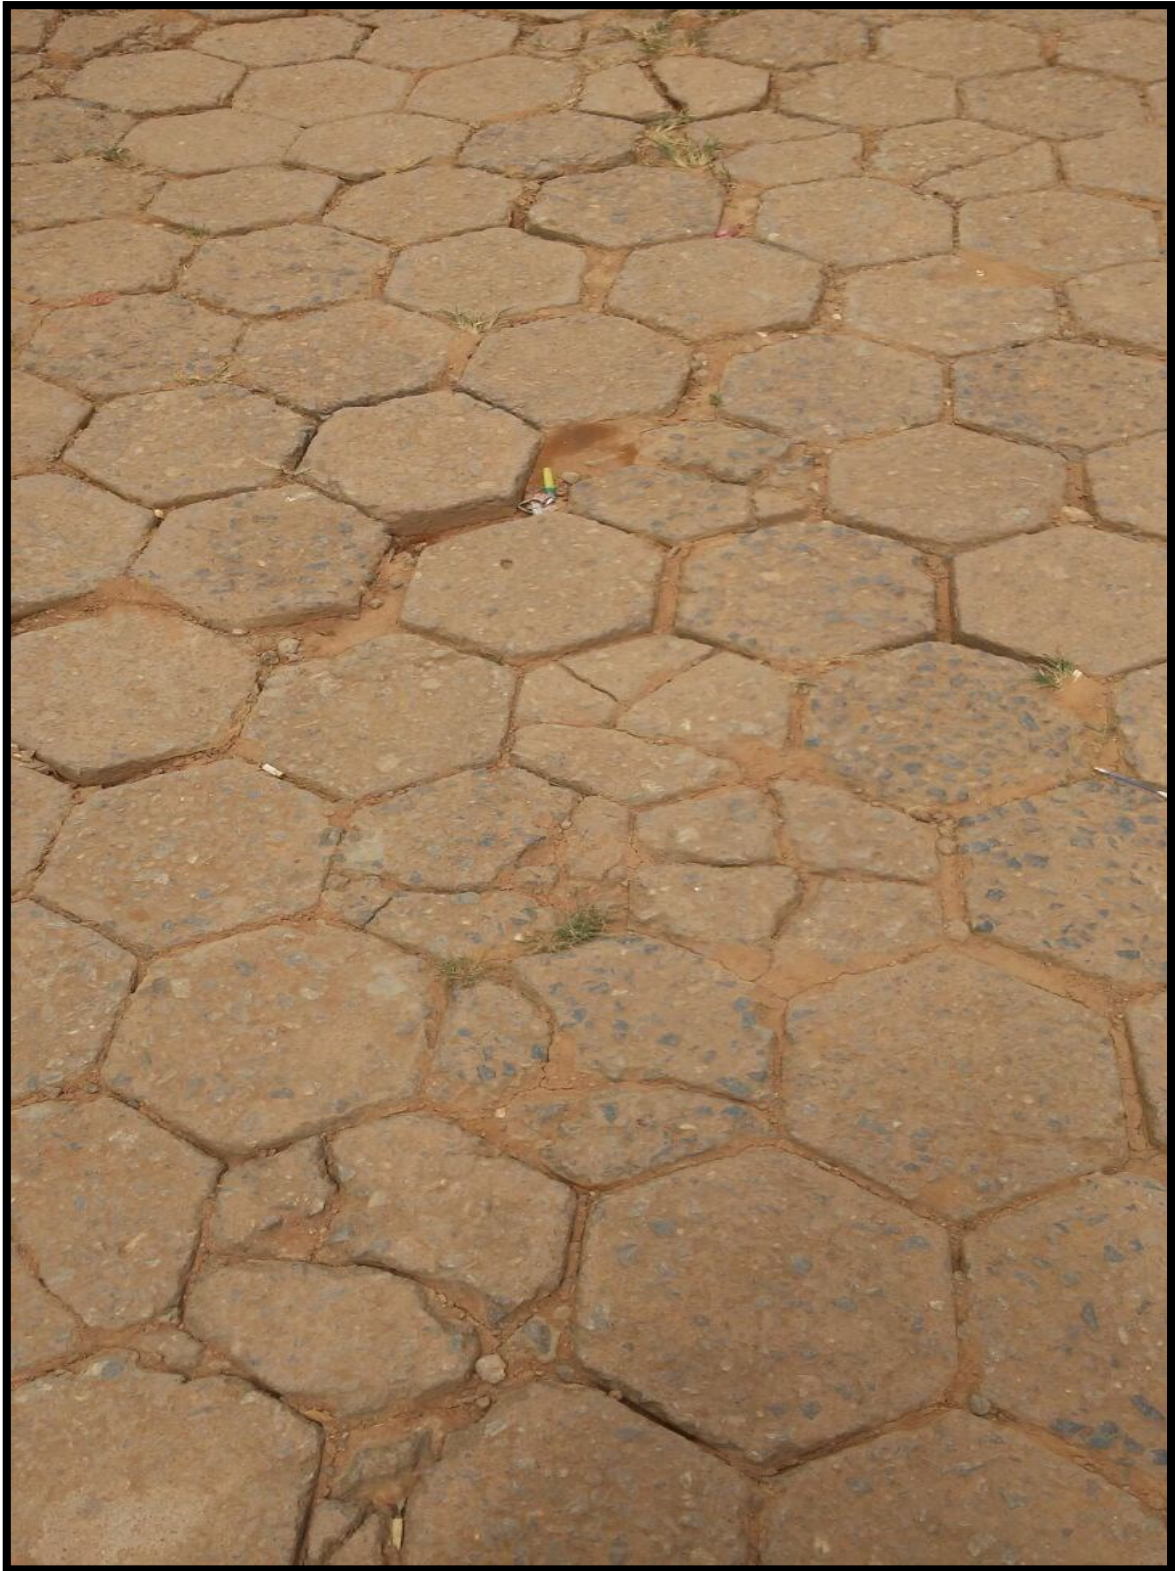
A rua Joaquim Vieira Loures, que apresentou menor resistência do grupo tem predominância de panelas em suas patologias. Os principais motivos para isso são os próprios moradores que usam as peças para o próprio bel, e ao retirar uma peça o problema se estende as vizinhas, saindo assim de controle. Outra possível causa foi uma má execução do travamento das peças, que juntamente das chuvas acabaram desprendendo uma das outras.

Figura 9: Fendilhamentos, afundamentos e desgastes superficial encontrados na Rua Joaquim Vieira Loures

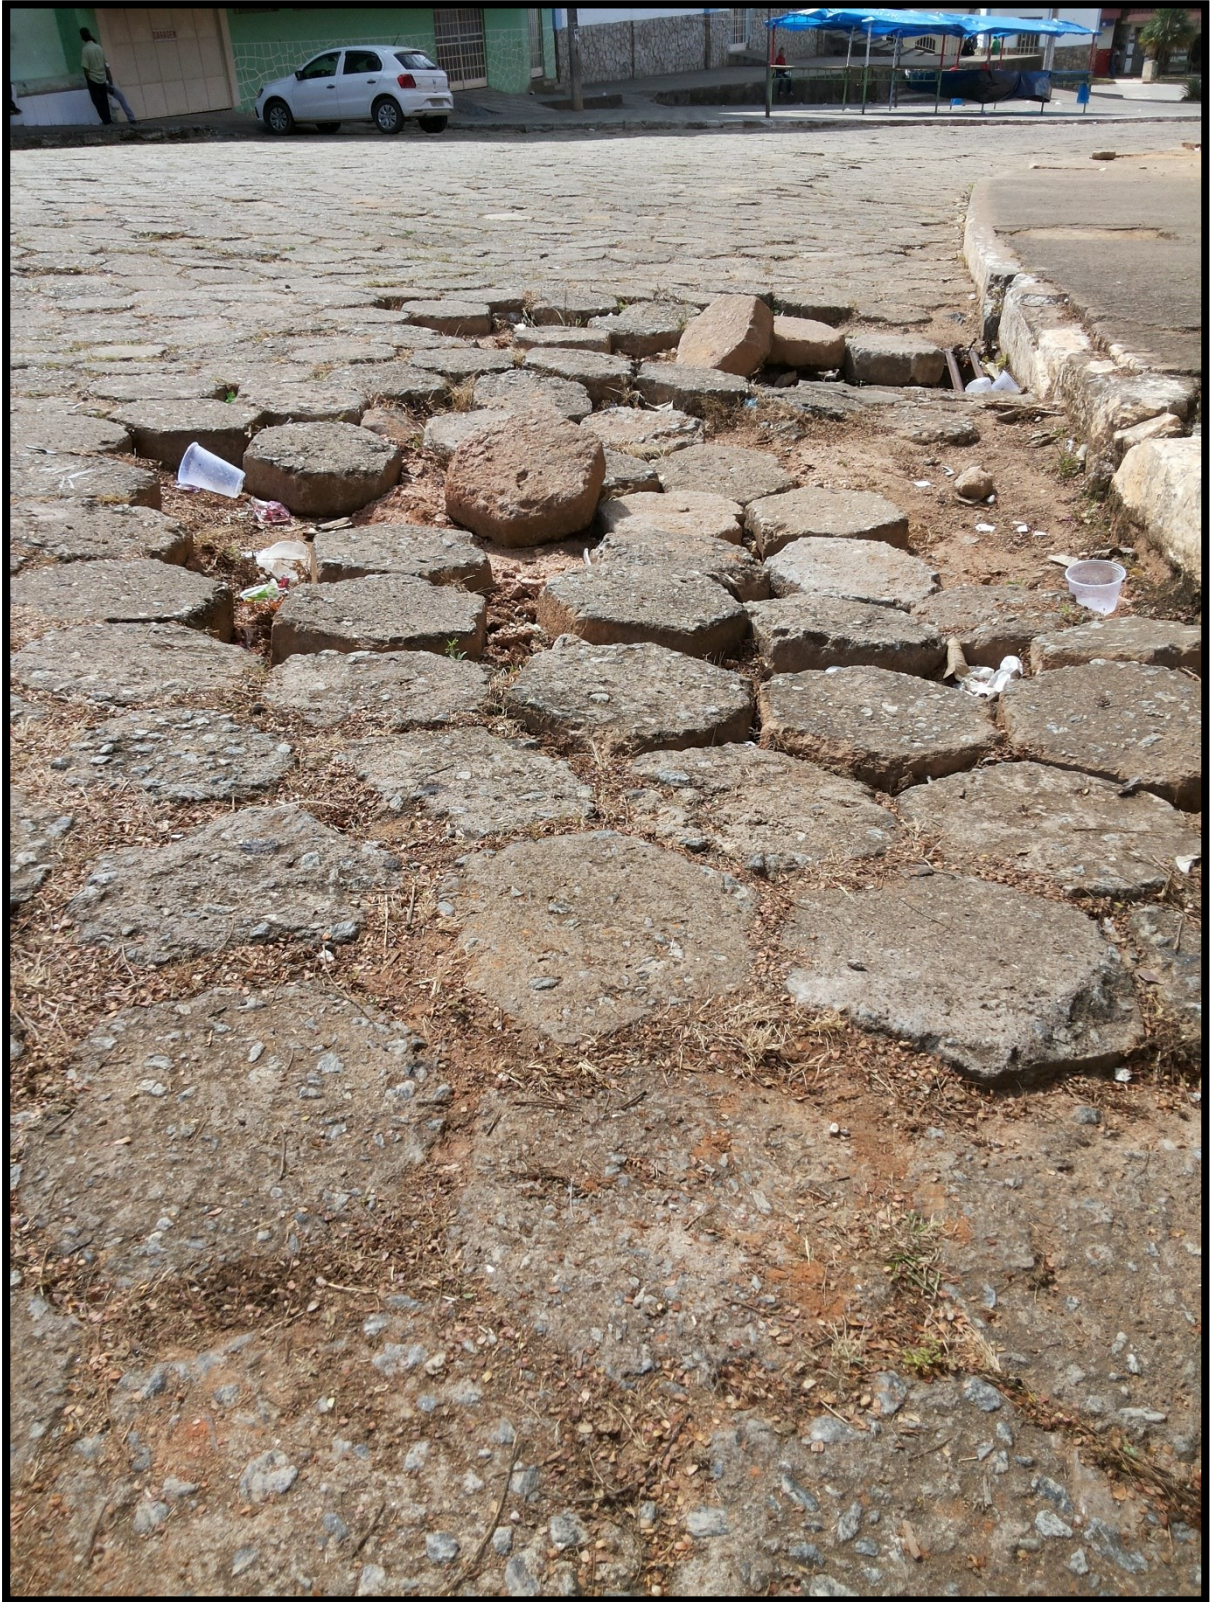
Figura 10: Painéis encontrados na Praça Marta Carli

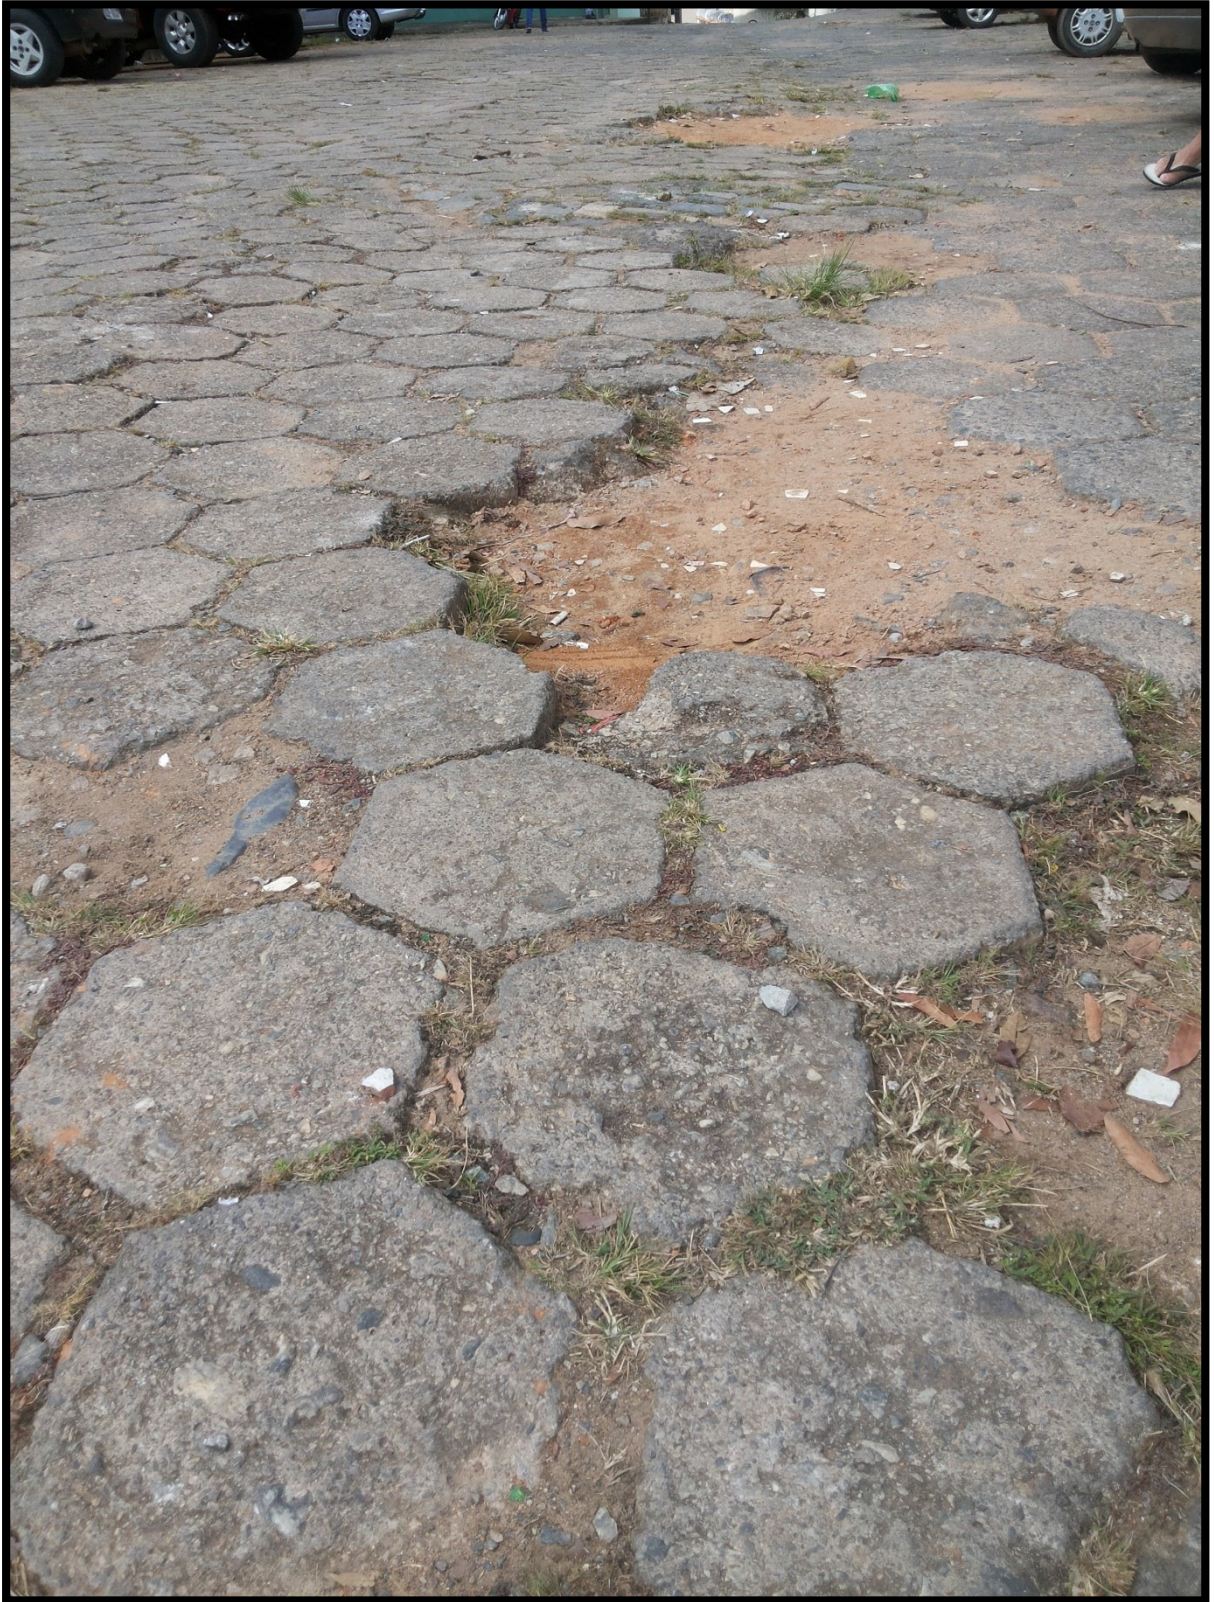
Figura 11: Painéis encontrados na Travessa Guardião das Palmeiras

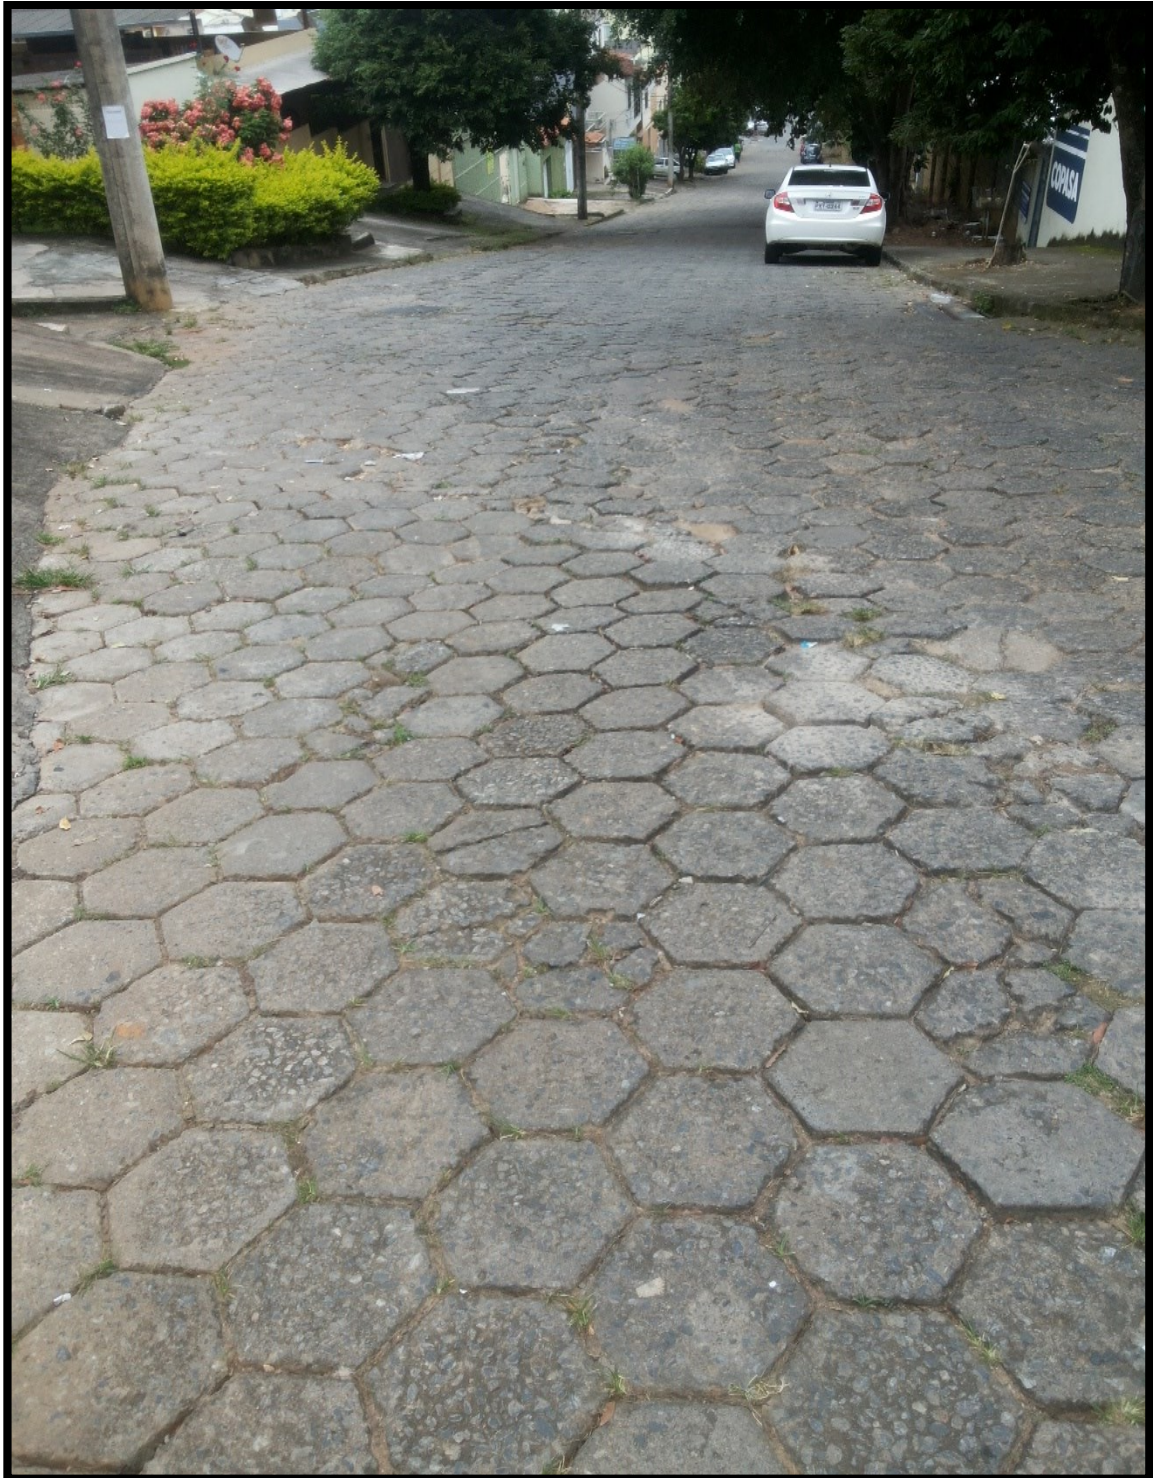
Figura 12: Fendilhamentos encontrados na Rua do Santuário

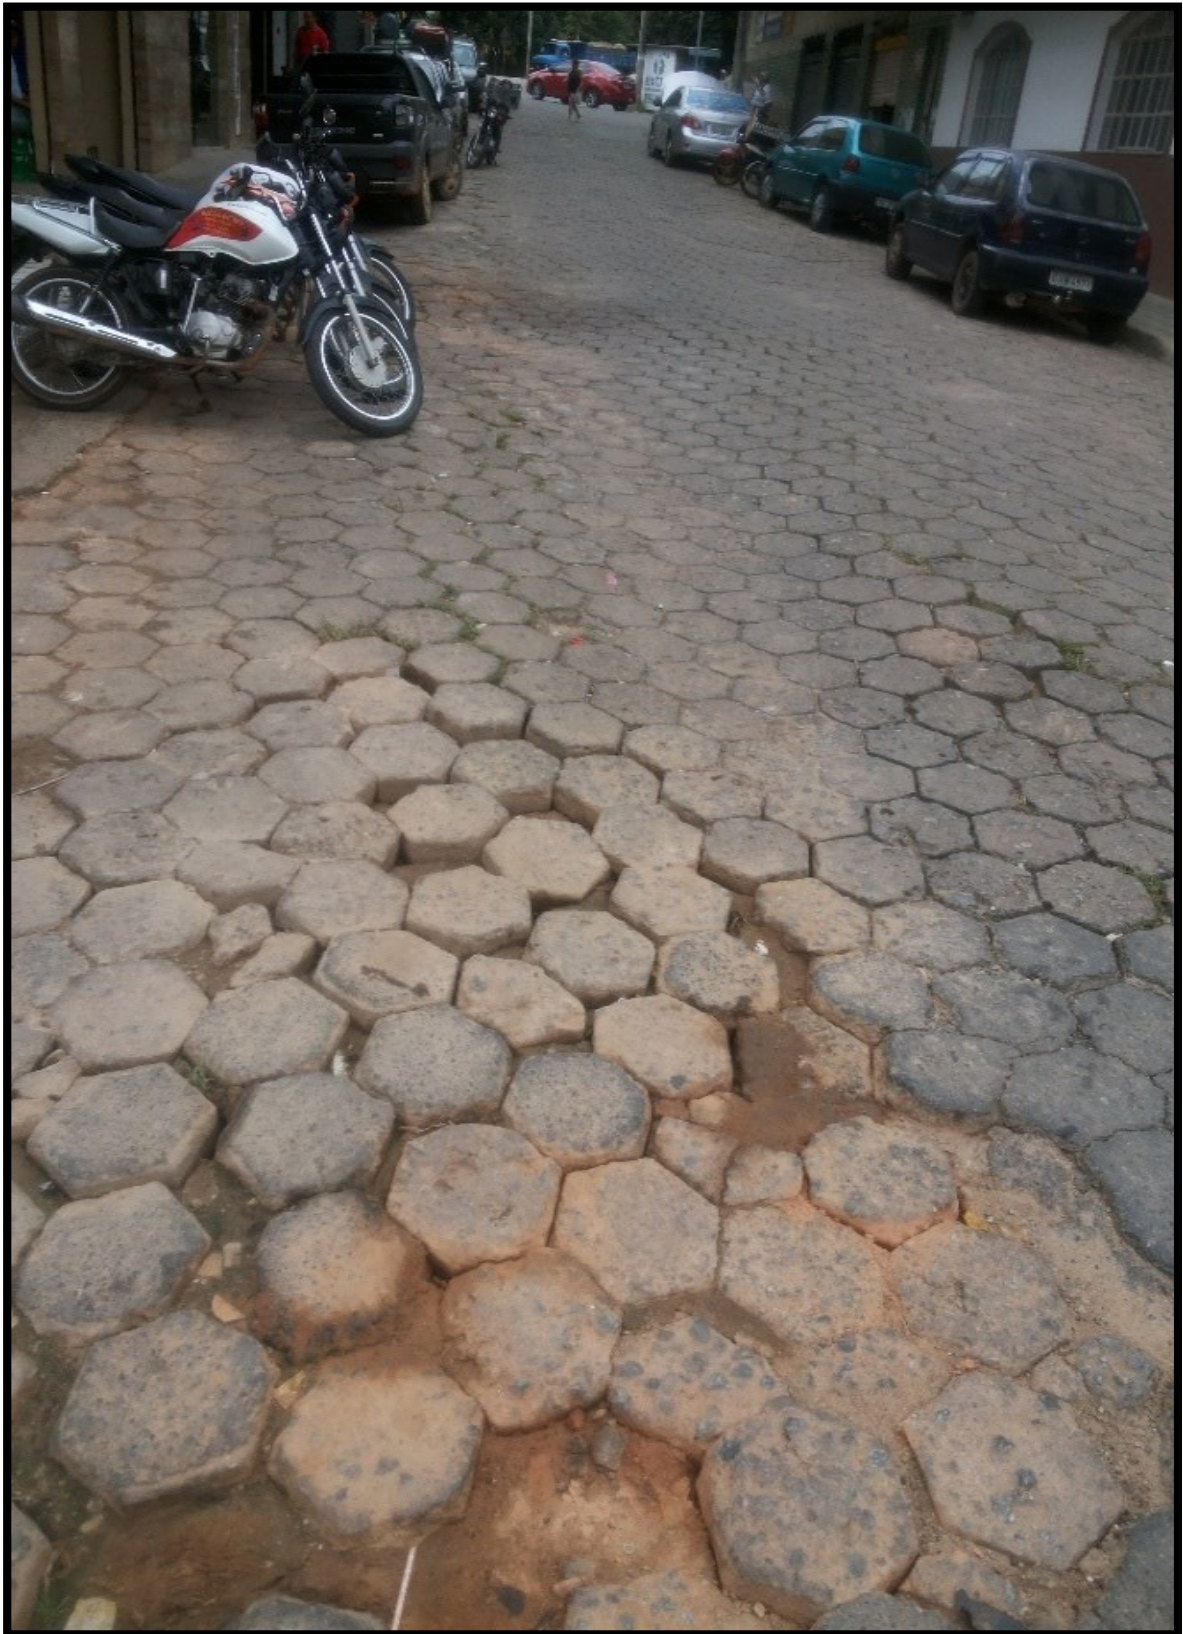
Figura 13: Painelas, fendilhamentos e afundamentos encontrados na Rua Geraldo Cevidanes
