ANÁLISE DE PATOLOGIAS DE RECALQUE EM FUNDAÇÕES
SUPERFICIAIS E PROFUNDAS

Juiz de Fora
2019

Monografia de Conclusão de Curso, apresentada ao curso de Engenharia Civil, Faculdade Doctum de Juiz de Fora, como requisito parcial à obtenção do título de Bacharel em Engenharia Civil.

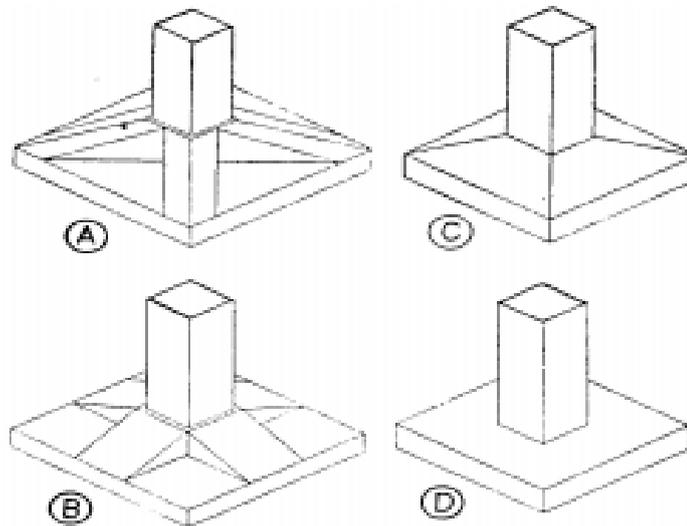
Figura 1 – Sapatas isoladas.

As sapatas, diferentemente dos blocos, são dimensionadas de modo que as tensões de tração sejam resistidas pela armadura (VELLOSO e LOPES, 2011). A figura 1 apresenta possíveis formatos de sapata isolada.

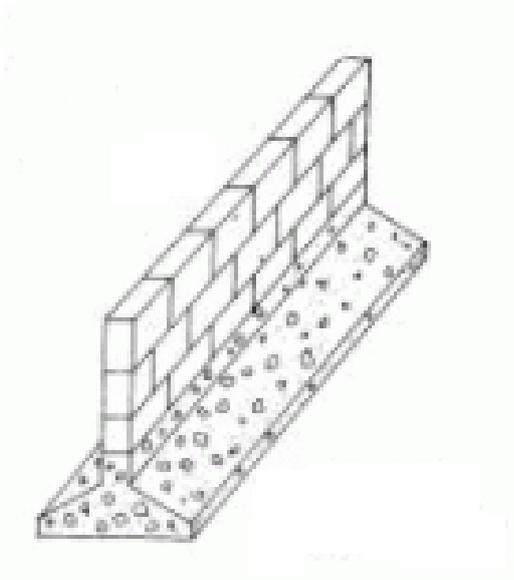
Figura 2 – Sapata corrida.

Por se tratar de uma fundação direta, as cargas por ela resistidas são transmitidas ao solo através da sua base (Rebello, 2008).

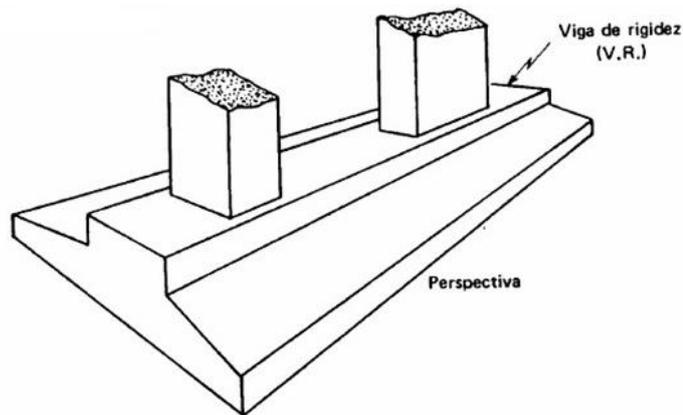
Figura 3 – Sapata associada.

Sapata que recebe esforços distribuídos linearmente ou de pilares alinhados (VELLOSO e LOPES, 2011). A figura 3 exemplifica uma sapata associada.

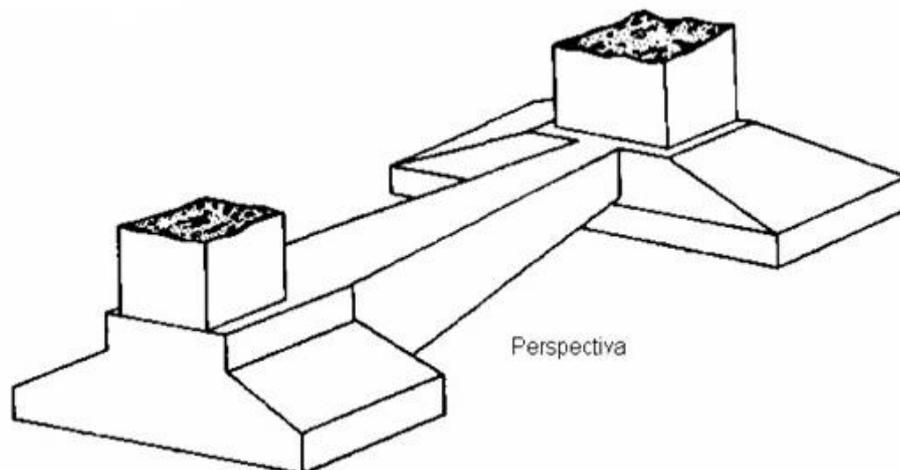
Figura 4 – Sapata alavancada.

A sapata alavancada (figura 4) é comum em pilares de divisa, onde ocorre uma excentricidade devido ao fato do centro de carga do pilar não coincidir com o centro de carga da sapata. Essa diferença faz com que se origine um momento fletor, que é resistido pela viga alavanca que é ligada a outra sapata (BASTOS, 2012).

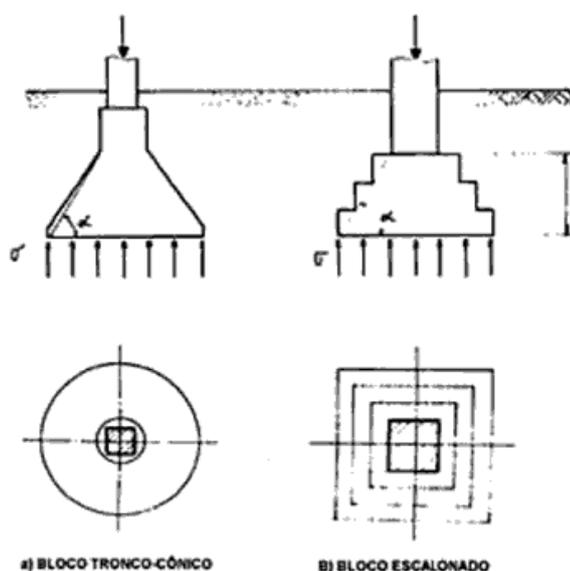
Figura 5 – Bloco de concreto ciclópico.

A figura 5 apresenta o bloco de concreto ciclópico em formato cônico e escalonado.

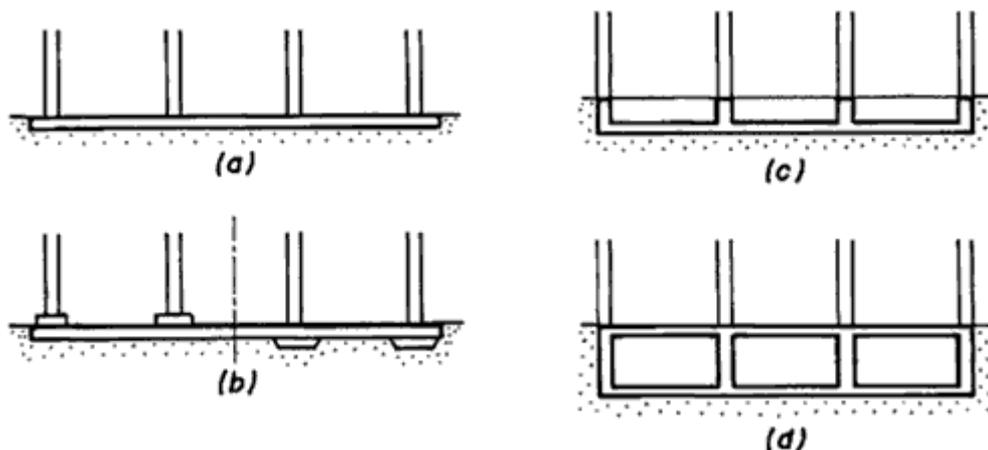
Figura 6 – Radier.

A figura 6 apresenta os principais tipos de radier: (a) liso, (b) com pedestais ou cogumelos, (c) com vigamento e (d) em caixão.

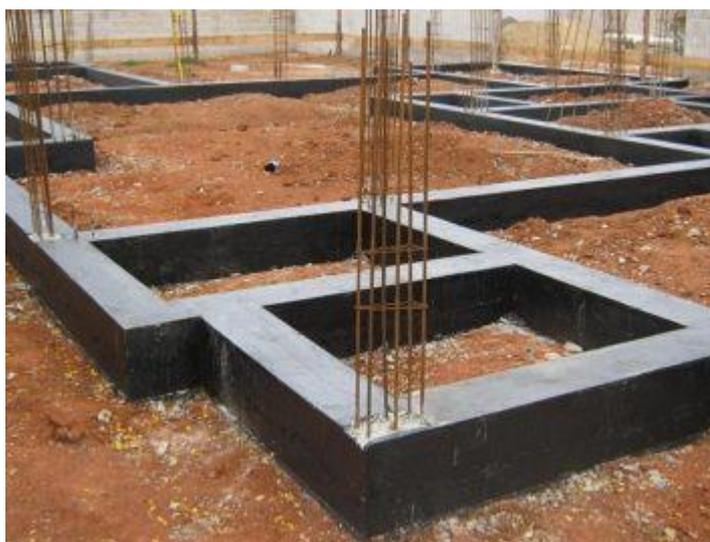
Figura 7 – Viga de Fundação.

De acordo com a NBR 6122 (2010), viga de fundação (Figura 7) é o elemento de fundação superficial comum a vários pilares, cujos centros, em planta, estejam situados no mesmo alinhamento.

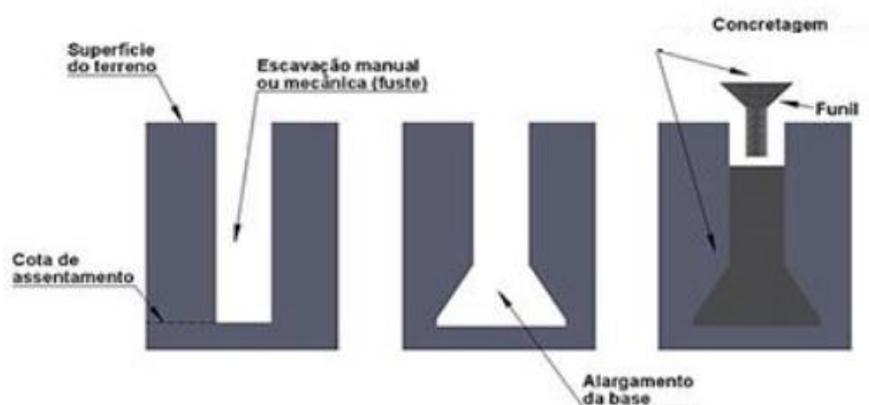
Figura 8 – Tubulão a céu aberto.

O tubulão a céu aberto (figura 8) pode ser executado de duas formas, manualmente e mecanicamente. Quando elaborado tanto manualmente quanto mecanicamente, sua base deve estar acima do nível d'água para que não haja erosão do solo, ocorrendo desmoronamento (CAMPOS, 2015).

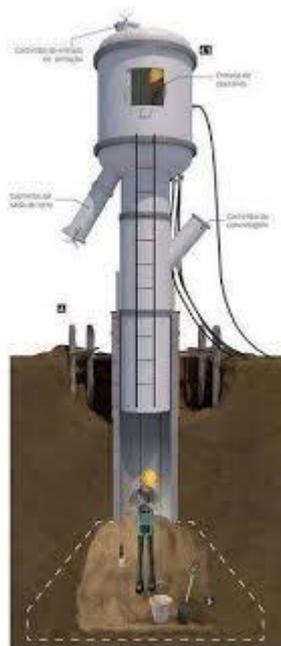
Figura 9 – Tubulão a ar comprimido.

A figura 9 representa um esquema de tubulão a ar comprimido.

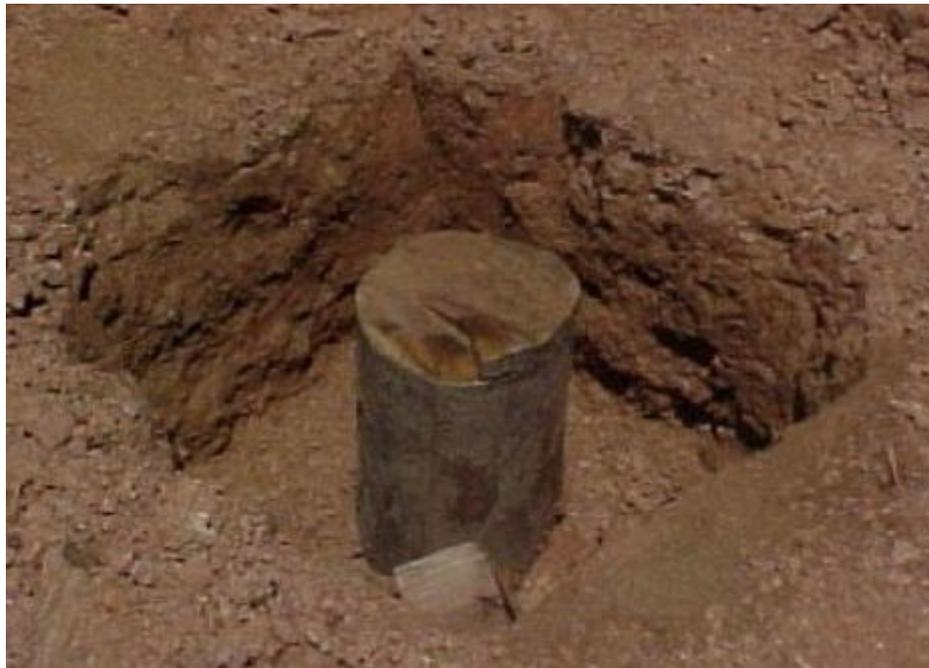
Figura 10 – Estaca de madeira.

Na figura 10 é exemplificada uma estaca de madeira.

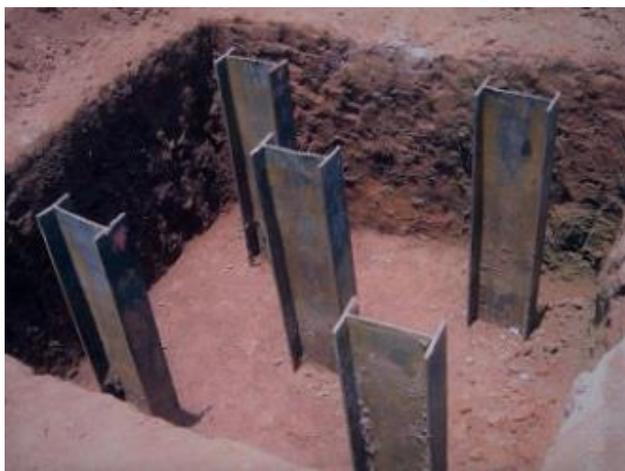
Figura 11 – Estaca metálica.

Segundo Pereira (2018) as estacas metálicas (figura 11) são empregadas em fundações profundas, as mesmas são confeccionadas industrialmente, com uma gama de perfis que podem ser laminados ou soldados, chapa simples ou dobradas, tubos com costura ou sem e trilhos. Os perfis mais usuais são os laminados e soldados na forma de H ou I.

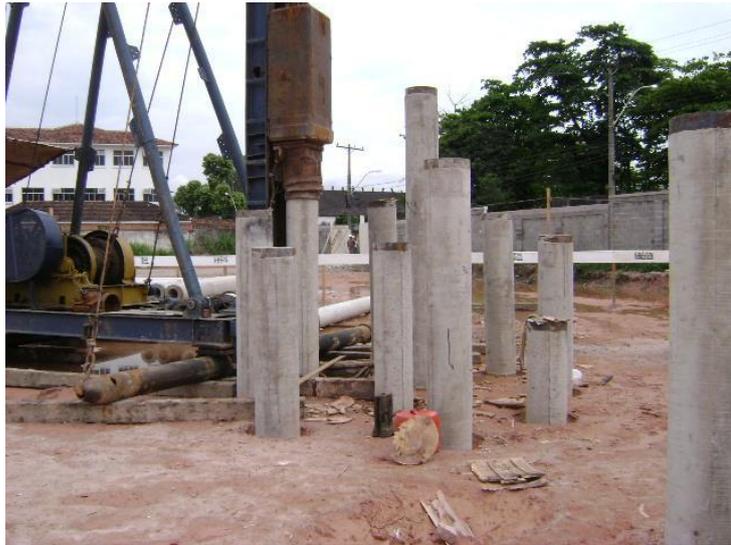
Figura 12 – Estaca pré-moldada de concreto.

A estaca pré-moldada de concreto (figura 12) também conhecida como pré-fabricada é cravada no solo através de ferramentas, como pilão por gravidade ou mecanizado, por meio do macaco hidráulico e também por vibração utilizando o martelo com garras (SOUZA et al., 2017).

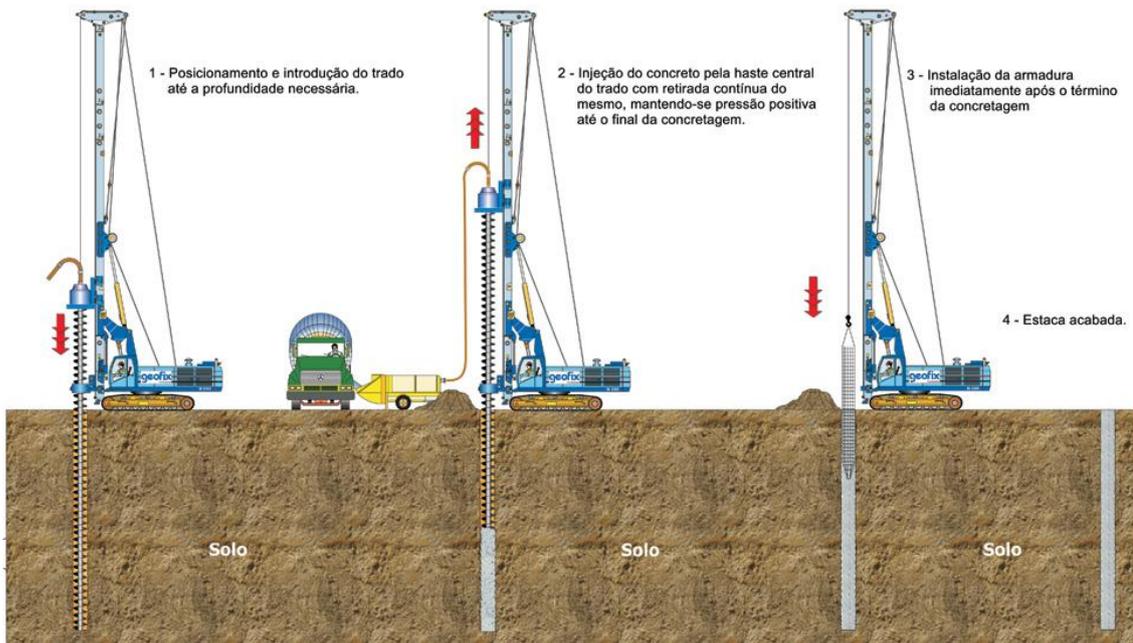
Figura 13 – Estaca hélice contínua.

A estaca hélice contínua (figura 13) monitorada é denominada como moldada in loco, isso se deve por que sua execução é feita na obra. Ela é executada através de um trado helicoidal, que é penetrado no solo por movimento de rotação e a introdução de concreto é feito simultaneamente com a retirada do trado pela haste central. Logo após a retirada do trado e a incorporação do concreto que ocorrem juntamente é coloca a armadura manualmente (SOUZA et al., 2017).

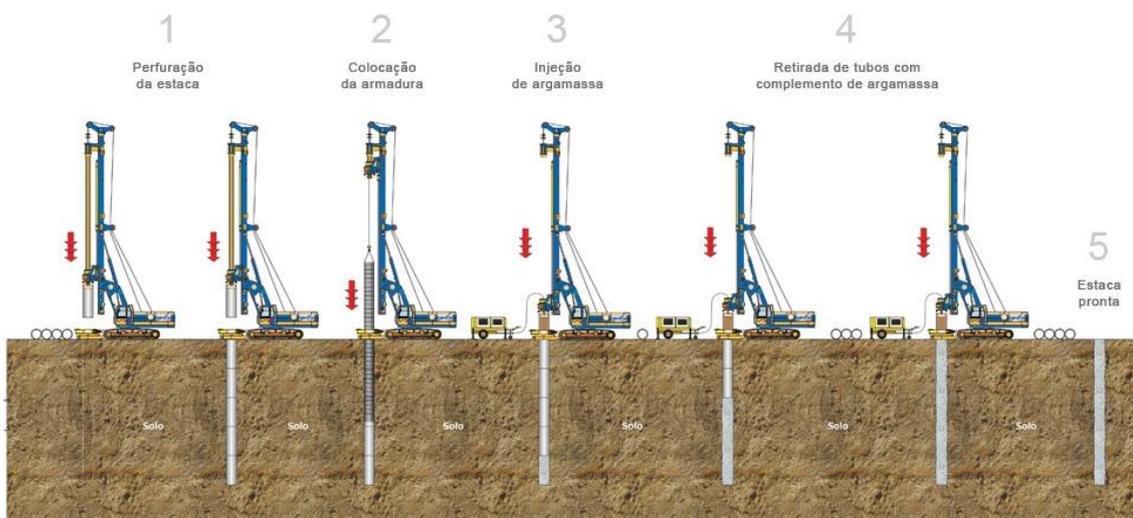
Figura 14 – Estaca raiz.

A estaca raiz é feita com auxílio de uma perfuratriz através do movimento de rotação, no qual envolve lama bentonítica, água ou ar comprimido. A mesma é indicada para solos rochosos ou com matacões, ela também pode ser elaborada de forma inclinada (CASTRO, 2018). A figura 14 apresenta a estaca raiz.

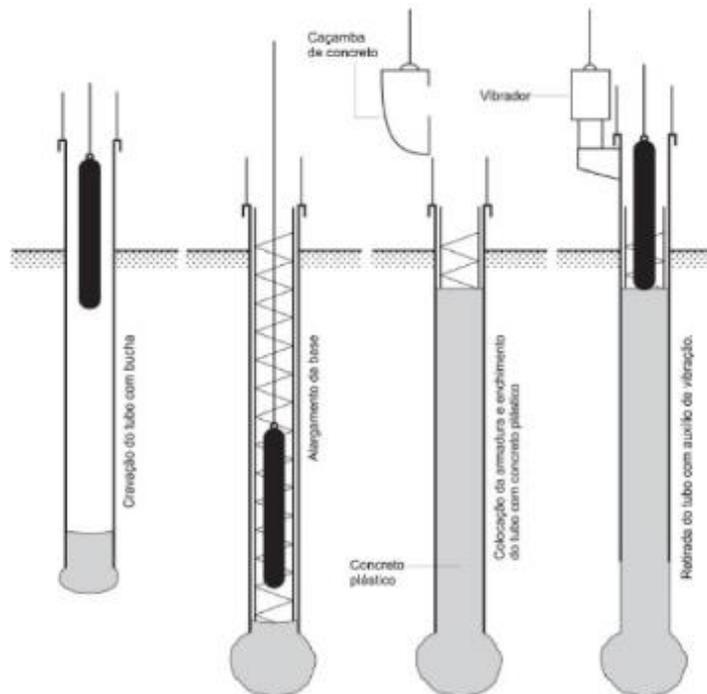
Figura 15 – Estaca tipo Franki.

A estaca tipo franki (figura 15) é uma fundação profunda que tem sua base alargada, que é feita através da inserção de material granular ou concreto, com golpes de pilão. Seu fuste pode ser esculpido com revestimento que pode ser recuperado ou também por concreto pré-moldado (NBR 6122, 2010).

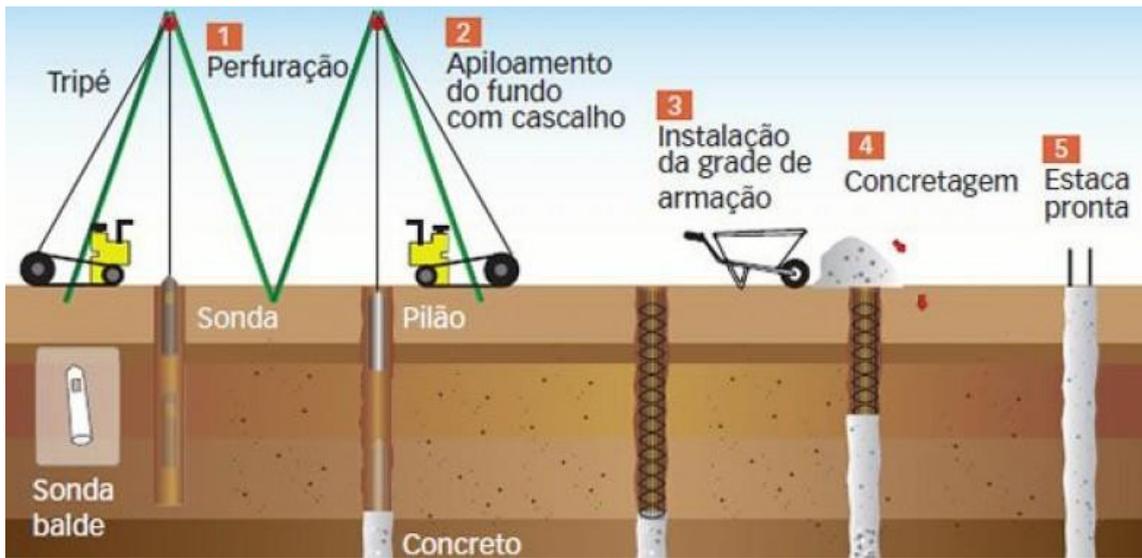
Figura 16 – Estaca tipo Strauss.

A estaca tipo Strauss (figura 16) é uma fundação profunda, no qual sua elaboração é feita através de um balde sonda também denominado como piteira. Seu revestimento pode ser recuperado ou não anteriormente a etapa de concretagem (NBR 6122, 2010).

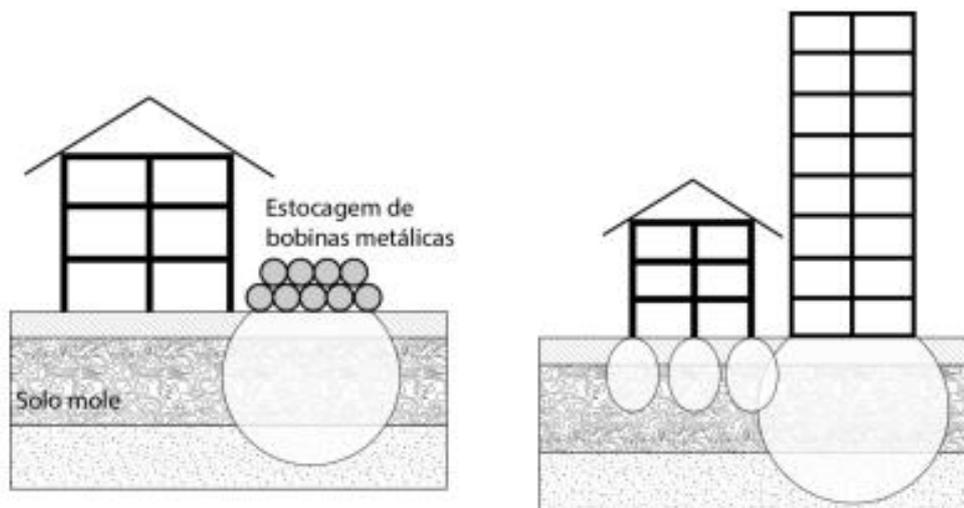
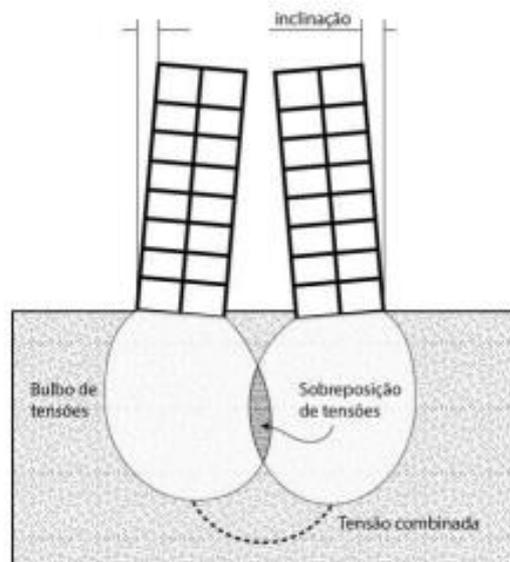
Figura 17 – Superposição de pressões.

As figuras 17 e 18 apresentam a superposição de pressões:

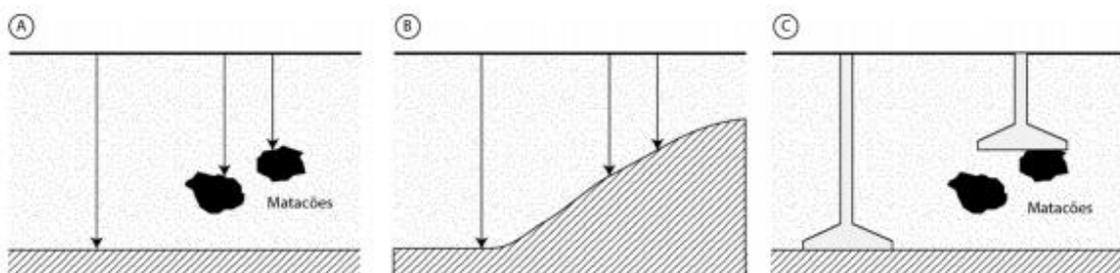
Figura 19 – Deficiência na investigação do solo.

Grandes partes das ocorrências de inconvenientes em fundações resultam em obras de pequeno e médio porte, seja por falta de recursos, questões econômicas ou estudo incompleto do solo a ser explorado. Com isso adota-se um tipo de fundação inadequada. A figura 19 apresenta a deficiência no estudo do solo: a) Perfil, b) Perfil erroneamente adotado, c) Apoio inadequado da fundação (MILITITSKY et al., 2015).

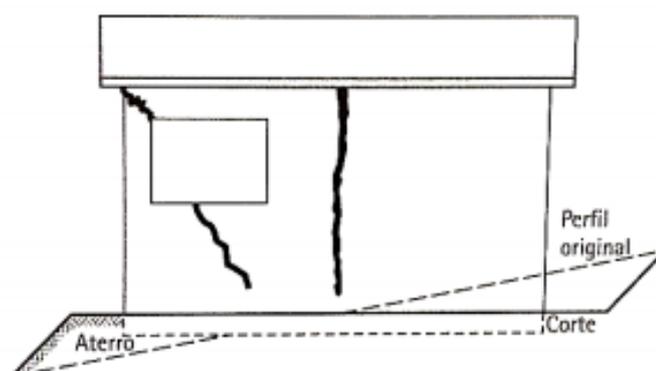
Figura 20 – Fundação sobre aterro.

A figura 20 apresenta uma provável patologia de execução de fundação sobre aterro.

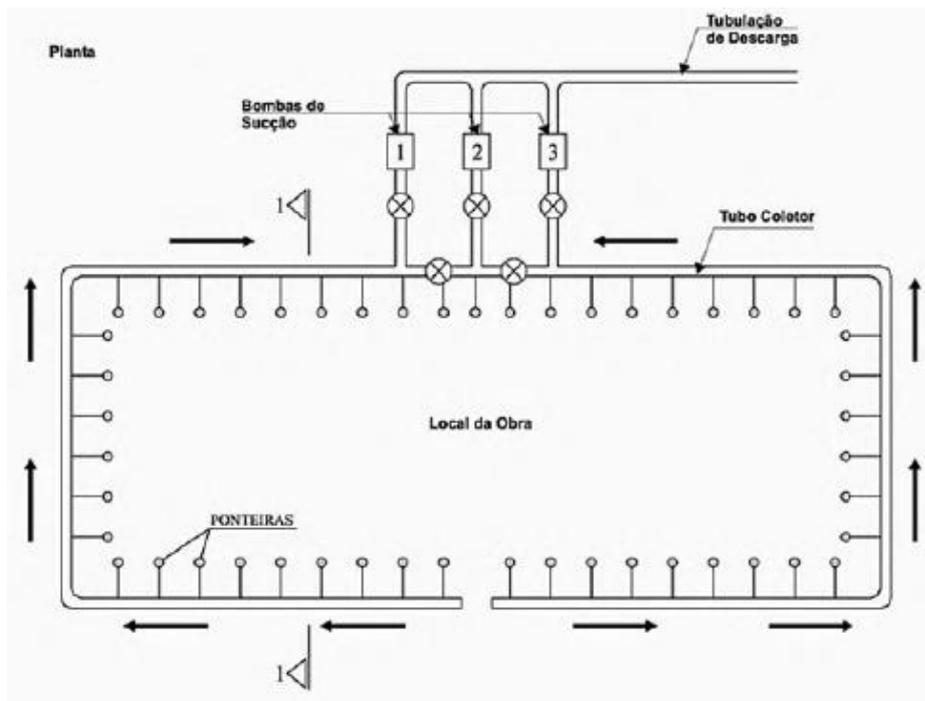
Figura 21 – Recalque devido ao rebaixamento do lençol freático.

O rebaixamento do lençol freático, apresentado na figura 21, é realizado por meio da cravação de hastas metálicas no entorno da obra e conectadas por um tubo coletor a uma bomba de vácuo. O objetivo é criar uma sucção da água através dos tubos e com isso rebaixar o nível do lençol freático (MARCELLI, 2010).

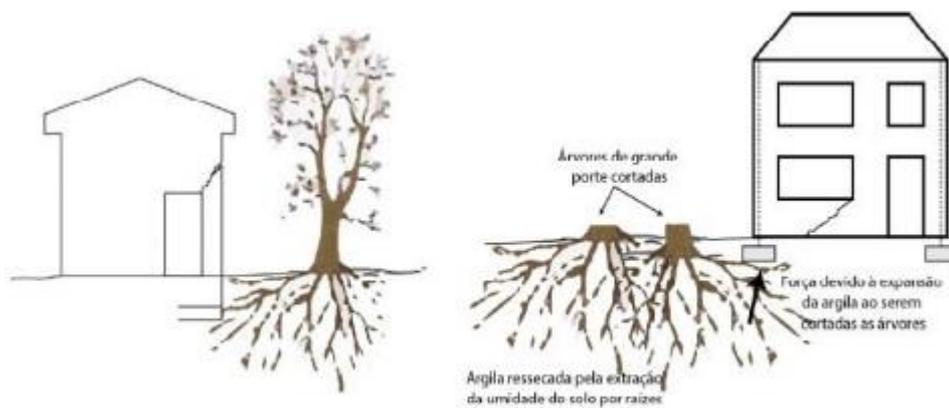
Figura 22 – Recalque devido a influência da vegetação.

causando um deslocamento vertical podendo suspender a fundação (SILVA et al., 2018).

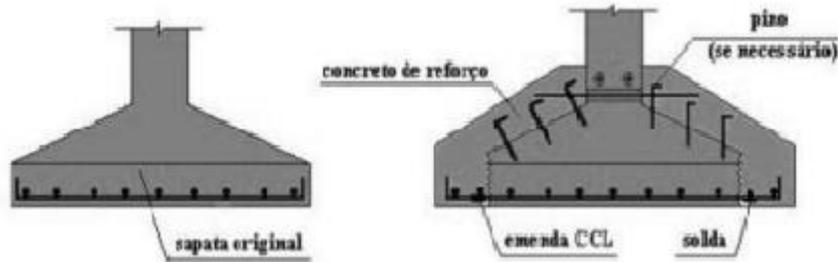
Figura 23 – Alargamento de base.

A figura 23 ilustra o método de alargamento da base de uma fundação direta.

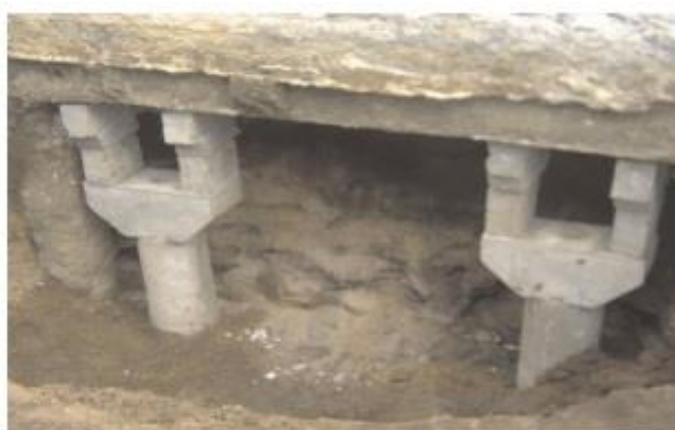
Figura 24 – Estaca Mega.

Para Silva (2015), as vantagens da execução das estacas mega, são ainda maiores como: realização em áreas de difícil acesso, fácil uso dos equipamentos necessários assim como dos materiais, demanda de pouca mão de obra e pode ser realizada em conjunto com a obra em andamento.

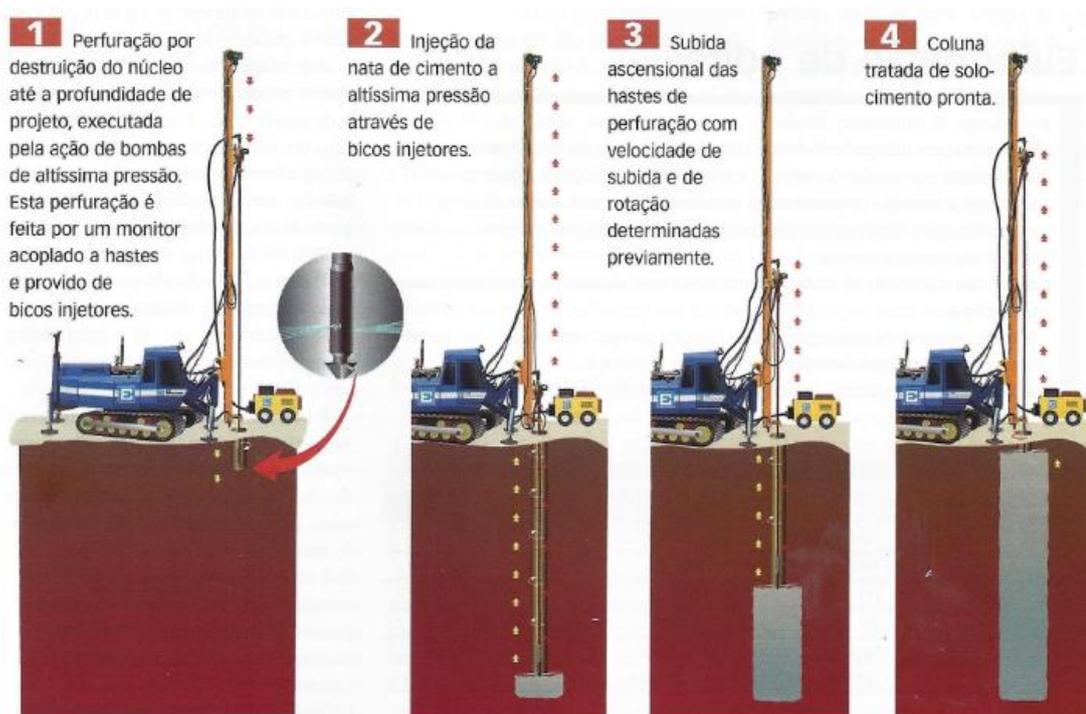
Figura 25 – Jet Grouting.

A figura 25 apresenta as etapas de execução do Jet Grouting.

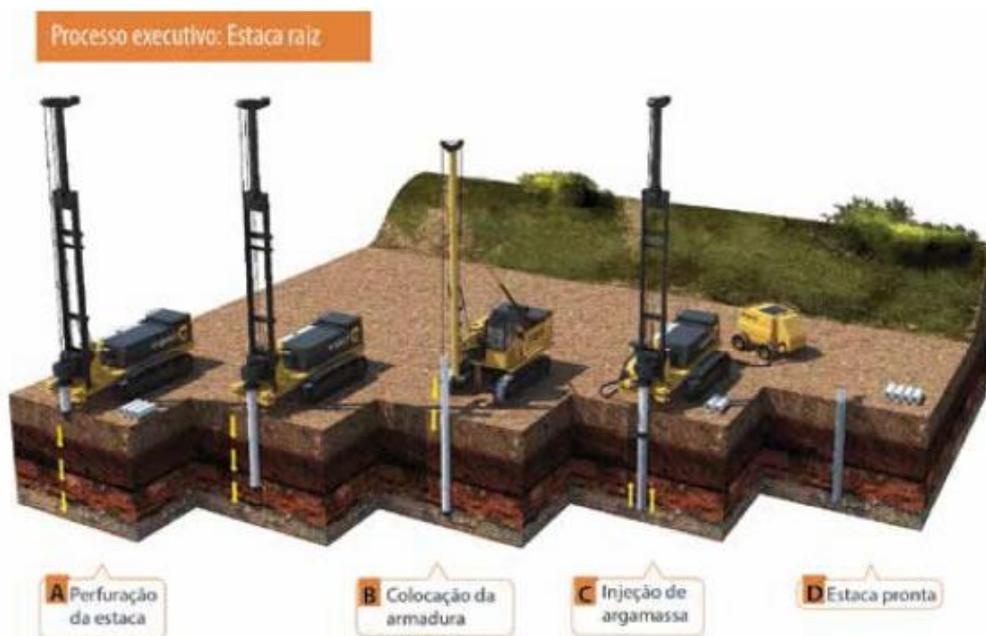
Figura 26 – Estaca Raiz.

O processo de execução da estaca raiz está apresentado na figura 26.

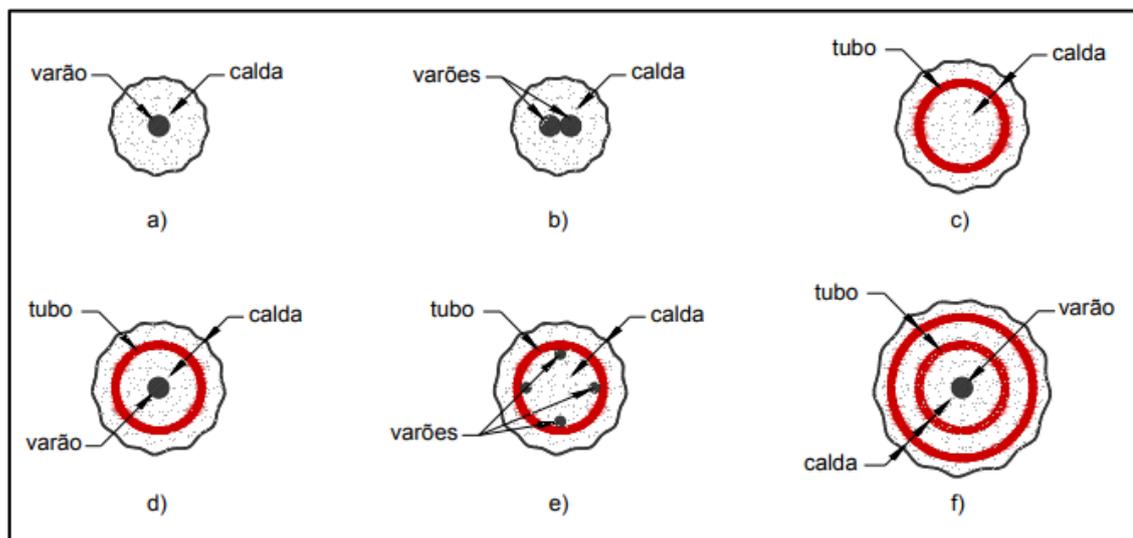
Figura 27 – Microestacas.

A figura 27 apresenta as seções tipo de microestacas.
