**REDE DE ENSINO DOCTUM
UNIDADE JOÃO MONLEVADE
GRADUAÇÃO EM ENGENHARIA CIVIL**

**ANÁLISE DAS PATOLOGIAS DEVIDO AOS
PROCESSOS DE INFILTRAÇÃO E COMO EVITÁ-LAS
POR MEIO DE SISTEMAS DE IMPERMEABILIZAÇÃO:
ESTUDO DE CASO**

Trabalho de Conclusão de Curso, apresentado para obtenção do grau de bacharel em Engenharia Civil no curso de Engenharia Civil, da Faculdade Doctum de João Monlevade.

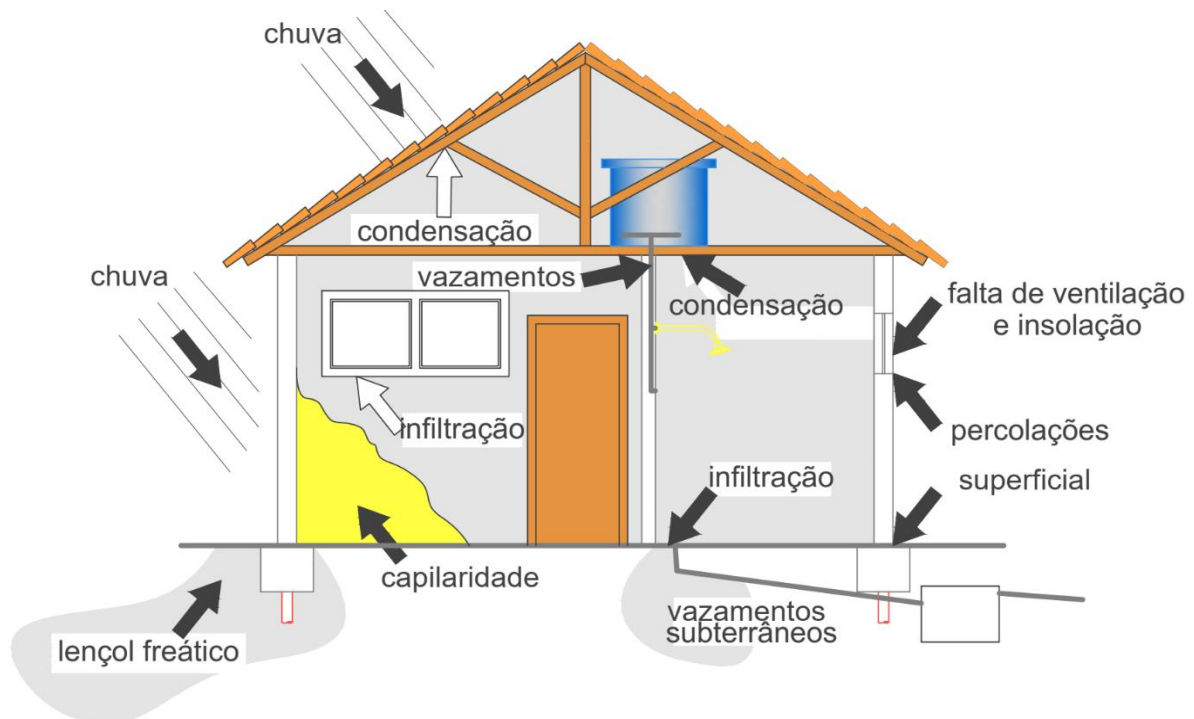
Figura 1 – Formas de infiltrações em uma edificação

As patologias da construção civil, relacionadas com a umidade (figura1) em obras, são situações corriqueiras e motivos de queixas frequentes, pois, encontrar sinais de bolor, deslocamento e corrosão não é nada compatível com os padrões de qualidade regulamentados, sendo uma experiência sensível muito criticada pelo usuário.

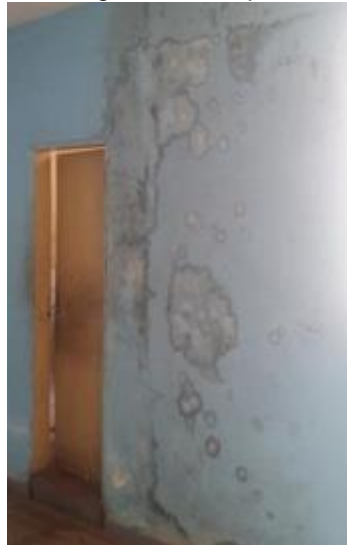
Figura 2 - Patologia causada pela condensação

A condensação (Figura 2), característica da precipitação do vapor d'água, está presente no dia a dia, sendo impossível evitá-la, principalmente no banheiro e cozinha. As marcas desta patologia podem ser efêmeras ou permanentes, dependendo da exposição ao fator causador. Em épocas chuvosas tendem a aparecer fungos os quais podem ser prejudiciais à saúde (CECHINEL *et. al.*, 2009).

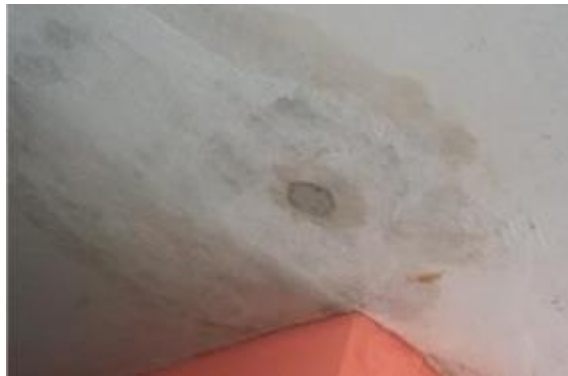
Figura 4 - Mancha d'água no teto

Essa patologia tem como agravante a forma como manifesta, apesar da estética não ser favorável, não despertando no proprietário um sinal de gravidade. Assim, é comum observar que só se dá a devida importância quando consequências mais graves aparecem, como a queda de um reboco, de um azulejo, ou acarreta um quadro grave à saúde (Figura 4 e 5).

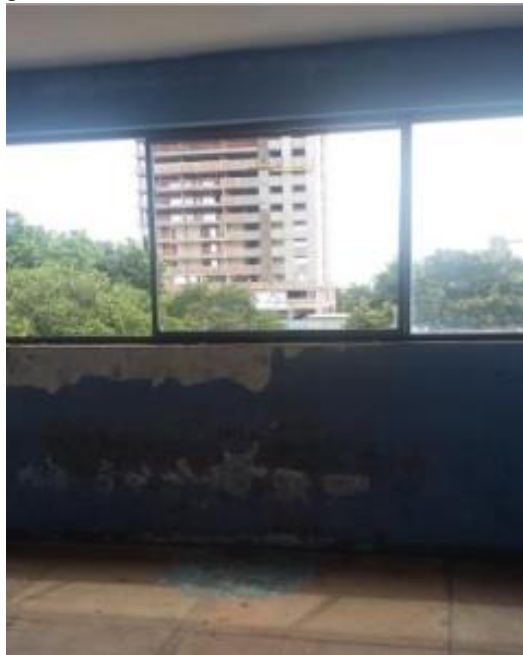
Figura 6 - Deslocamento de revestimento interno

Dentre as patologias apresentadas até o momento, os deslocamentos de revestimento podem ser colocados como potencialmente graves pelo fato de envolverem risco de queda da estrutura (Figura 6).

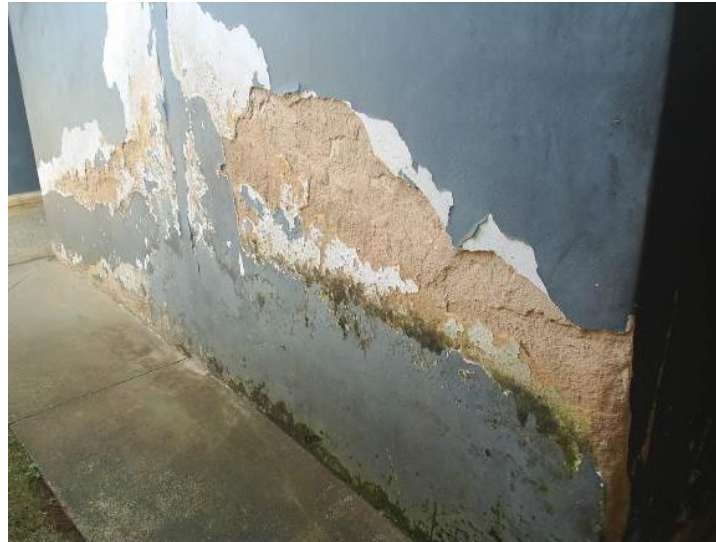
Figura 7 - Deslocamento de revestimento

Assim, pode-se concluir que os deslocamentos de revestimento (Figura 7) são considerados potencializadores de patologias, uma vez que acarretam exposição da estrutura. Além de colocar em risco a integridade física e até a vida de indivíduos.

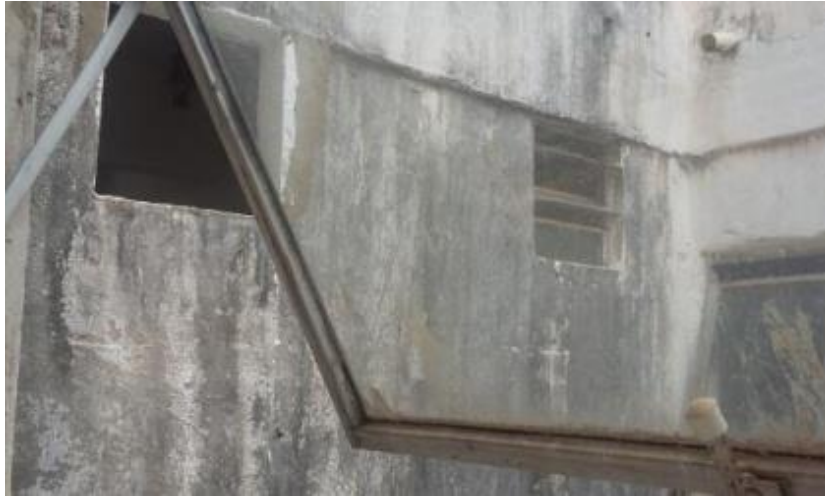
Figura 9 - Eflorescência

A eflorescência (Figura 9) tem como agravante as diferentes formas de ocorrência, podendo afetar a estrutura externa e interna. Dentro dos termos da engenharia ela pode ser conhecida também como criptoflorescências.

Assim, Silva e Sales (2013) definem florescências como formações de sais na superfície das paredes, trazidos do seu interior pela umidade para a parte externa, apresentando suas características visíveis assim que começam a acumular. Já a criptoflorescências que possuem as mesmas formações salina, de mesma causa e mecanismo que as eflorescências, diferenciam desta por formarem grandes cristais salinos que fixam no interior da própria parede ou estrutura.

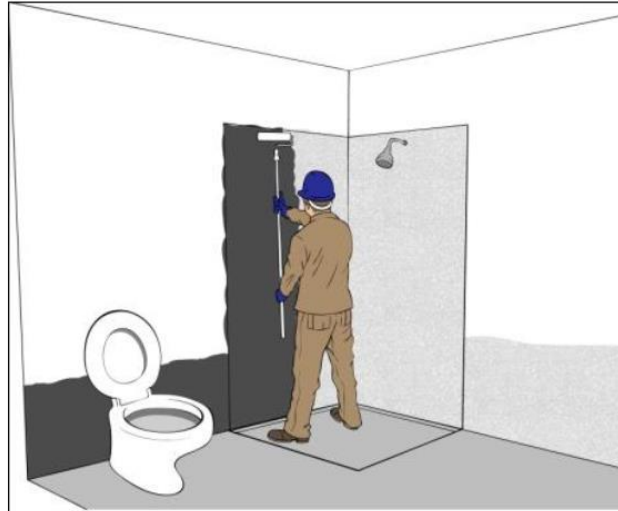
Figura 13 - Esquema ilustrativo de impermeabilização vertical em banheiros

Depois da primeira aplicação, deve respeitar o tempo de intervalo indicadas pelo fabricante, que devem ser realizadas de forma cruzadas vertical e horizontal alternadas (Figura 13), e o tempo de cura do produto utilizado.

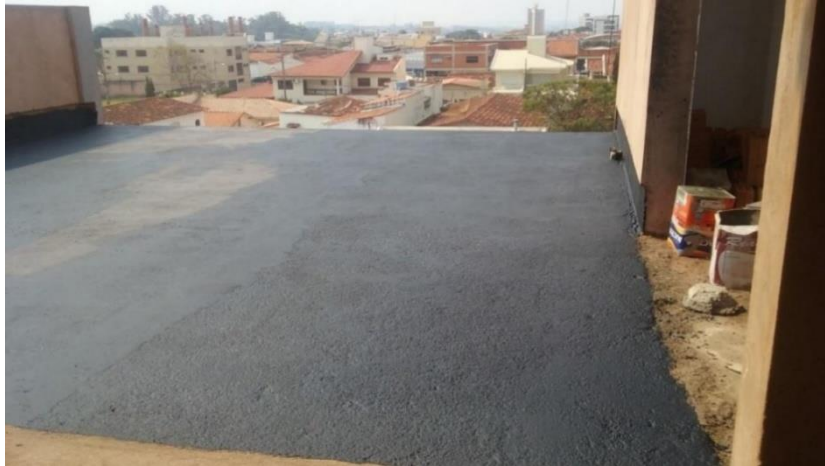
Figura 18 - Imprimação da superfície

Ainda, de acordo com Righi (2009), a aderência não pode apresentar bolhas ou outras alterações que prejudiquem o desempenho do sistema de impermeabilização. Espera-se que o resultado aproxime do representado na Figura 18, que ilustra uma superfície imprimada.

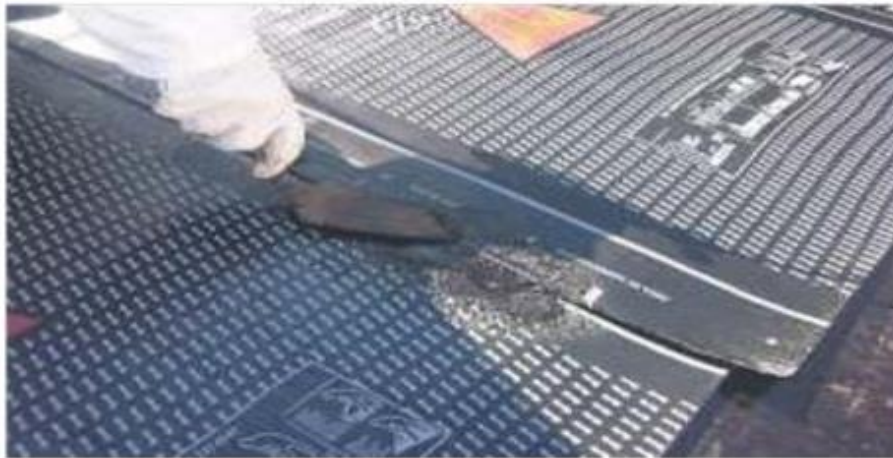
Figura 20 - Procedimento de biselamento

A manta deve sobrepor uma na outra com medição mínima de 10 cm, impossibilitando a passagem de água entre as emendas. Após a colagem é feito o biselamento, processo que consiste em aquecer a colher de pedreiro e alisar as emendas garantindo uma perfeita vedação, conforme mostra a (Figura 20). (RIGHI, 2009; VEDACIT, 2010).

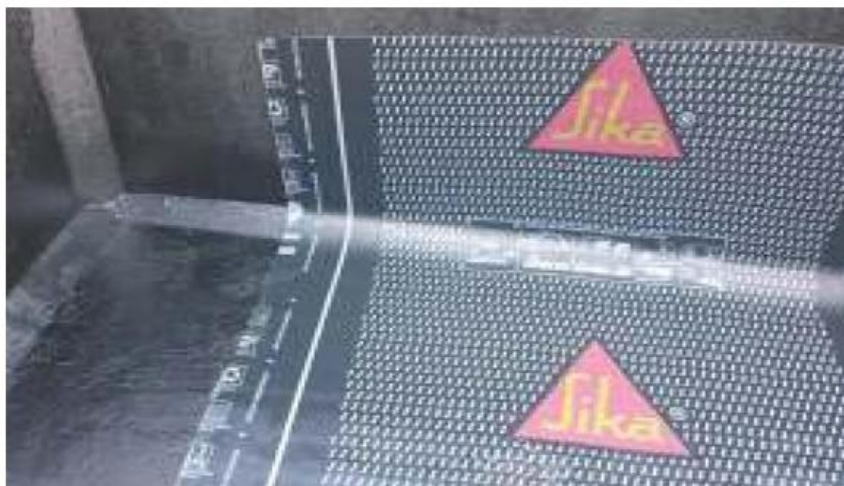
Figura 21 - Rodapé com manta asfáltica

Para a manta aplicada em parede, deve levantar-se da superfície horizontal até a vertical, só depois colar outra manta para que seja preenchida a área correspondente ao rodapé. É importante que haja um transpasse de 10 cm em direção ao piso. O rodapé deve ser preparado como indica Figura 21, com 40 cm de altura e 2 cm de profundidade (RIGHI, 2009; VEDACIT, 2010).
