**UTILIZAÇÃO DE TÉCNICAS DE IMPERMEABILIZAÇÃO EM  
EDIFICAÇÕES COM PATOLOGIAS DE UMIDADE: ESTUDO DE CASO EM  
RESIDÊNCIAS NA CIDADE DE CARATINGA-MG**

Trabalho de Conclusão de Curso apresentado ao Curso de Engenharia Civil, das Faculdades Integradas de Caratinga/MG, como requisito parcial à obtenção do título de bacharel em Engenharia Civil.

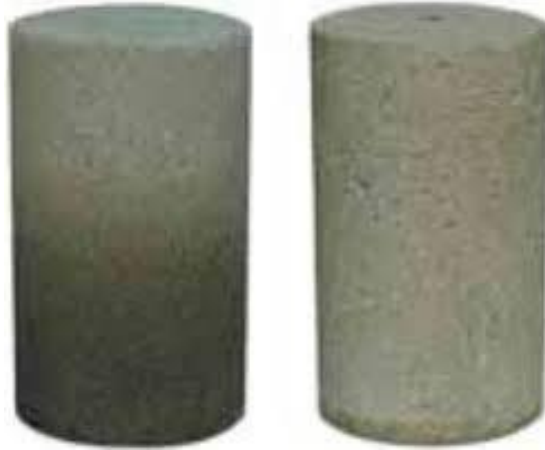
**Figura 2:** Ensaios feitos com concreto

Na figura 2 têm-se ensaios feitos com concreto que exemplificam a estrutura de uma impermeabilização rígida. Na imagem à esquerda não teve o uso de aditivo, o que fez com que a umidade atingisse toda a peça, na imagem à direita, em que foi adicionado o aditivo impermeabilizante a peça ficou preservada, evitando danos à peça a longo prazo.

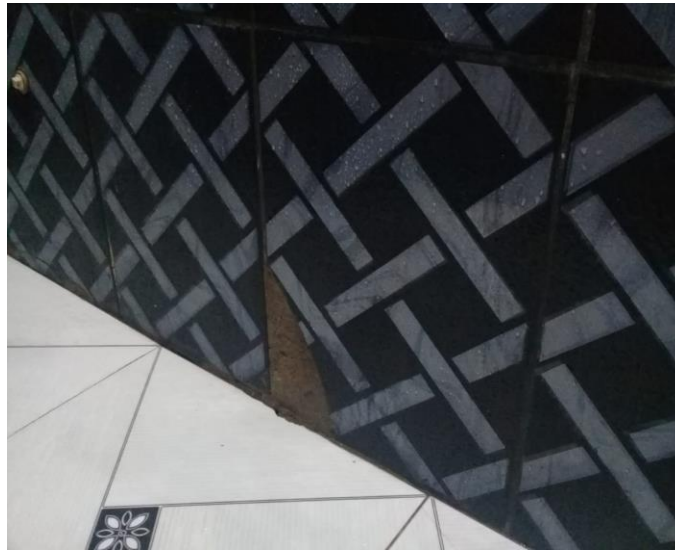
**Figura 4:** Destaque do revestimento cerâmico danificado.

Desse modo, a falha no revestimento cerâmico, bem como a falta de rejunte e, ainda, um possível vazamento nas tubulações, umedeceu a parede do banheiro, causando a patologia na parede do corredor, gerando bolhas no revestimento e descolamento da pintura, bem como fissuras na parte em que está localizado o tubo de queda, o que vem gerando grandes transtornos aos moradores.

A escolha da argamassa polimérica de acordo com Sayegh (2001), se dá pelo fato de ser um material resistente a pequenas movimentações da estrutura e a impermeabilização decorre da formação de um filme de polímeros que impede a passagem da água, além de ser de fácil aplicação. E finalmente, a execução do novo revestimento cerâmico. Na parte do corredor deve-se recuperar o revestimento danificado.

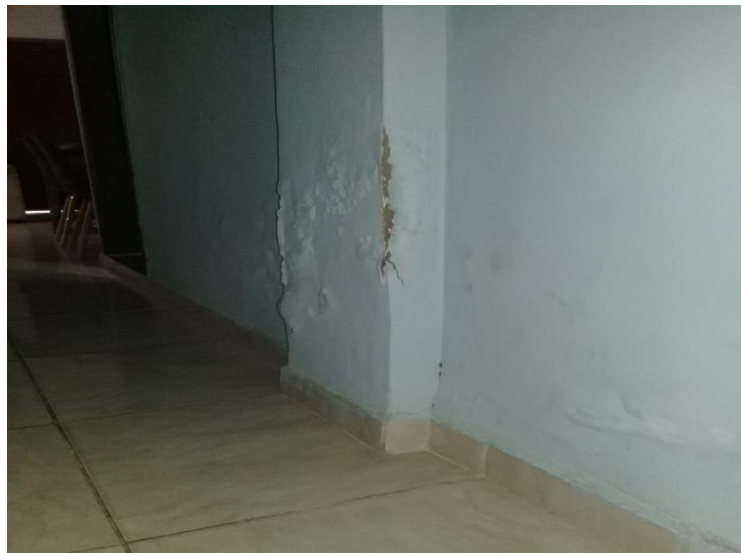
**Figura 5:** Parede com presença de umidade por vazamento nas tubulações.

Notou-se também possíveis falhas nas tubulações hidráulicas devido a presença de fissuras e umidade no local por onde passam as tubulações, conforme apresenta a figura 5 e 6.

A presença de fissuras na parede em que está localizado o tubo de queda e a umidade na direção da tubulação, configuram possíveis vazamentos nas tubulações.

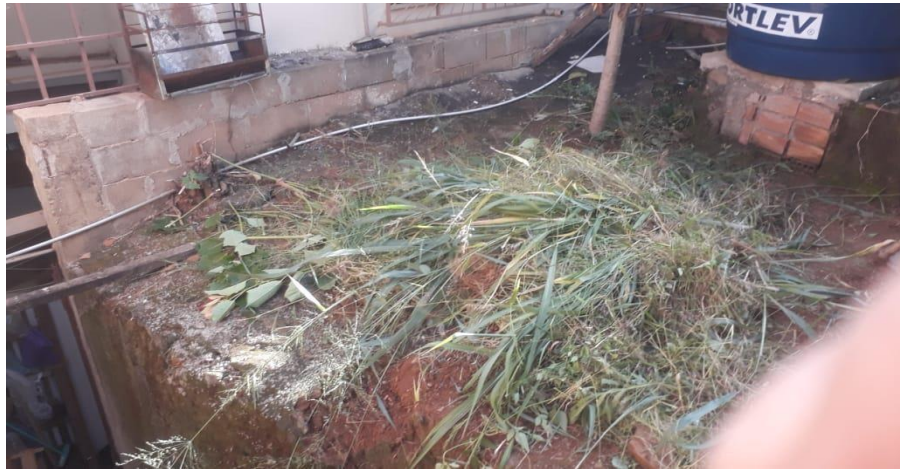
**Figura 7:** Muro de arrimo da residência.

O segundo estudo também é uma situação de umidade por infiltração e trata-se de uma residência encostada a um talude no qual foi construído um muro de arrimo. No entanto, mesmo o muro fazendo a contenção do solo, a umidade atingiu uma das paredes da residência, devido à ausência de um tratamento eficaz de impermeabilização.

De acordo com relatos dos moradores, na época em que a casa foi construída não houve nenhuma aplicação de impermeabilizantes na parede que faz divisa com o muro, e decorrente disto, começou a surgir problemas provocados pela infiltração de água do solo. A seguir a figura 7 apresenta o muro de arrimo executado sem a utilização de sistemas de impermeabilização.

aplicação de um sistema impermeabilizante rígido utilizando argamassa polimérica, que segundo Silveira (2001), resiste tanto a pressão negativa, que é o caso, quanto a pressão positiva, além de suportar pequenas movimentações da estrutura, e em seguida, para obter um melhor desempenho deve-se executar novamente a aplicação do revestimento impermeabilizante utilizando argamassa com aditivo hidrófugo, pois de acordo com Sika (2008) este aditivo proporciona a redução da permeabilidade e absorção capilar. E finalmente executar o novo revestimento cerâmico em toda a parede.

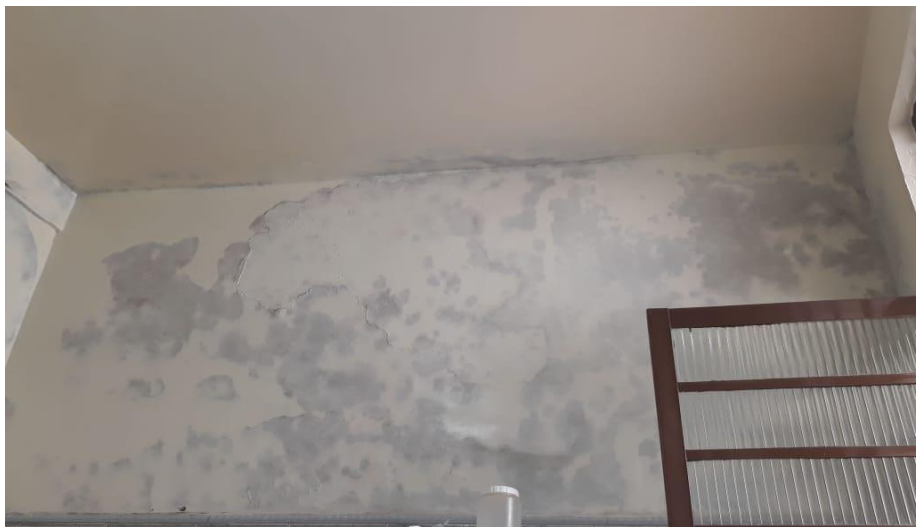
**Figura 8:** Parede com infiltração.

A patologia está presente na parede da cozinha e apresenta vários problemas provenientes da umidade do solo. A figura 8 mostra os danos causados pela patologia.

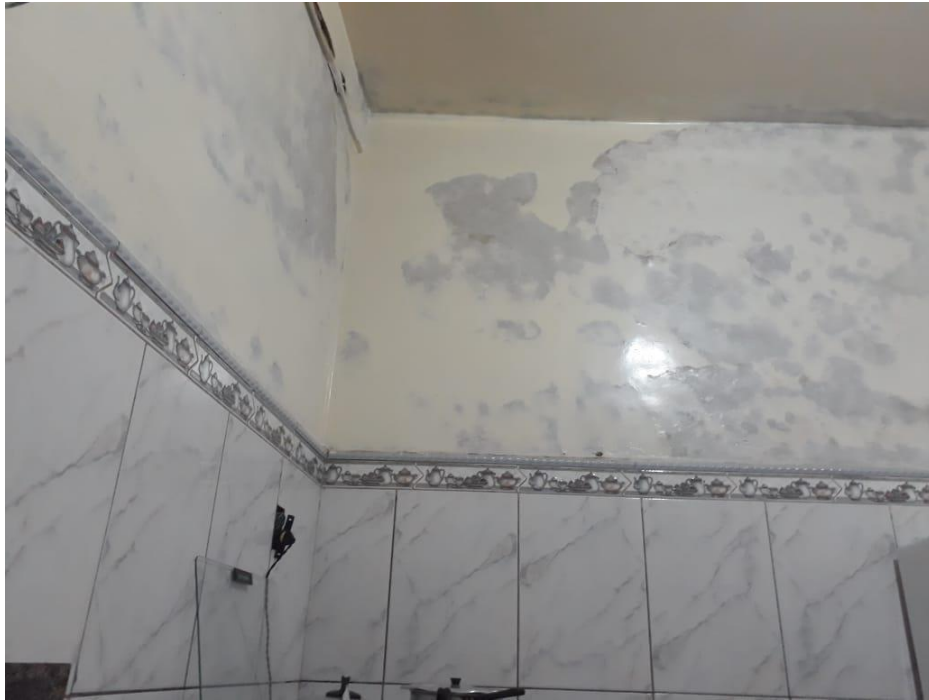
**Figura 9:** Parede com revestimento na parte inferior e patologia na parte superior.

Nota-se que metade da parede foi revestida com azulejo e na outra metade foi realizada apenas a pintura (Figura 9), e é justamente nessa parte que está presente a patologia, causando não apenas problemas estéticos, vez que a parede apresenta mofo e descolamento da pintura, mas também grande desconforto aos

moradores da residência, pois trata-se de um cômodo muito frio que além de receber a umidade do solo não tem incidência de sol nesta parte da casa.

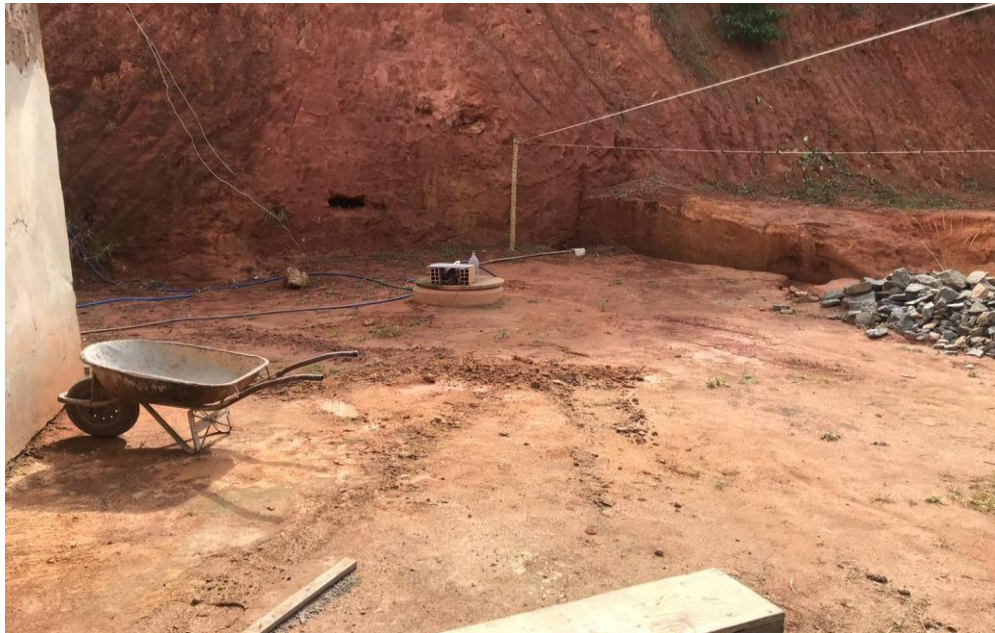
**Figura 10:** imagem do solo apresentando umidade.

A obra foi realizada em solo com uma grande presença de umidade, a fundação foi executada em radier, sem a aplicação de sistemas de impermeabilização para conter esta umidade. Conforme exemplificado na figura 10 a seguir.

Após a aplicação do sistema, deve-se efetuar a proteção mecânica do sistema de impermeabilização e em seguida o revestimento final, e finalmente fazer a vedação das paredes na qual foram efetuados os cortes.

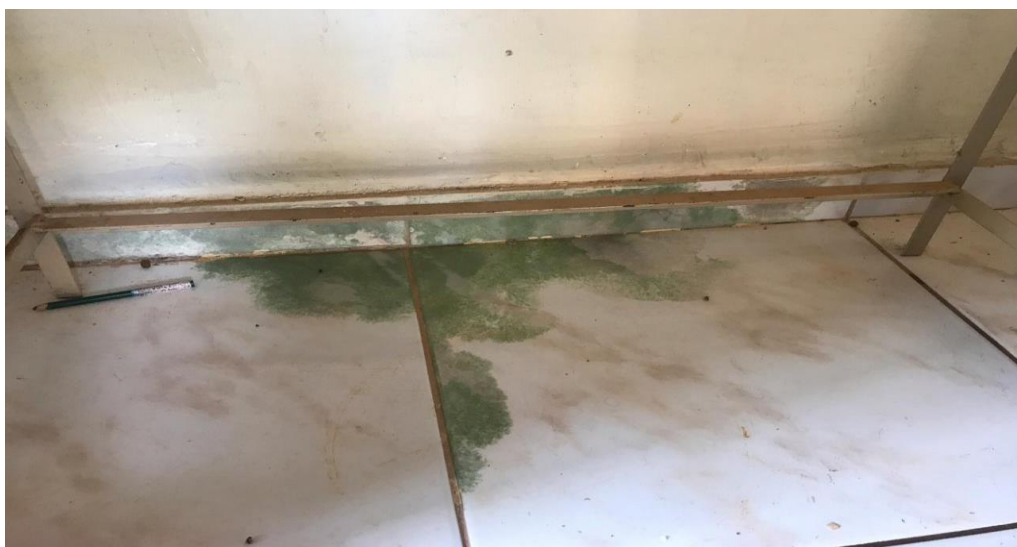
**Figura 11:** Umidade por capilaridade no piso e parede.

Diante do exposto, a umidade atingiu o piso de forma ascendente, causando a presença de mofo no piso e na parede. A figura 11 apresenta a cerâmica do piso próxima à parede com aspectos de mofo.

Segundo informações dos moradores, além da umidade apresentar problemas estéticos na residência, em época de baixa temperatura formam gotículas de água no piso deixando-a extremamente fria, causando sérios problemas à saúde dos moradores devido ao surgimento de mofo.
