PATOLOGIAS EM REVESTIMENTO CERÂMICO NA CONSTRUÇÃO CIVIL **PATHOLOGIES IN CERAMIC COATING IN CIVIL CONSTRUCTION**

Bianca Nery Esteves¹
Ramon Duarte Calixto²
Carlos Eduardo Meurer³

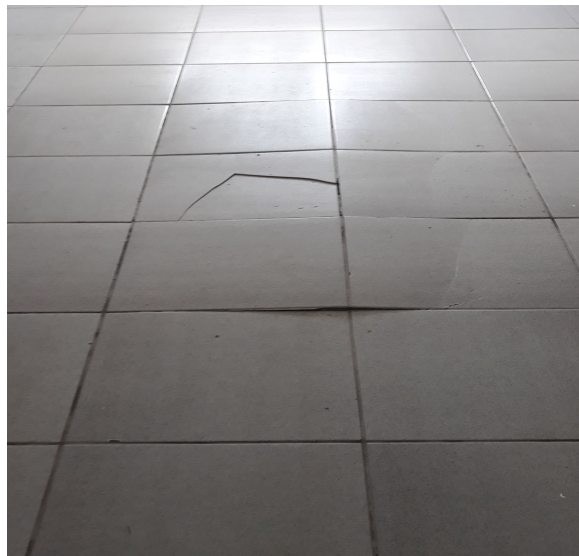
Na figura 2 é possível observar o deslocamento das placas cerâmicas:

Figura 2: Deslocamento cerâmico
Fonte: Autores (2019)

Pode-se considerar o descolamento das placas com a perda de aderência causada por falhas ou rupturas na interface das camadas do revestimento cerâmico, ou entre a base e o substrato. Essa perda de aderência é causada devido a ultrapassagem da capacidade de aderências das ligações (RHOD, 2011).

A ocorrência de um som cavo nas placas cerâmicas e o estufamento da camada do acabamento, são sinais que indicam um possível destacamento, podendo ocorrer de imediato ou não. É comum que esta patologia ocorre nos primeiros e últimos andares das edificações, devido ao maior nível de tensões (RHOD, 2011).

De acordo com Santos (2019), o reparo dessa patologia nem sempre é possível ser realizado somente no local, podendo ocorrer em outras áreas. Com isso, na maioria das vezes é necessário realizar a remoção total do revestimento, realizando a instalação de um novo revestimento, seja cerâmico ou outro tipo de acabamento.

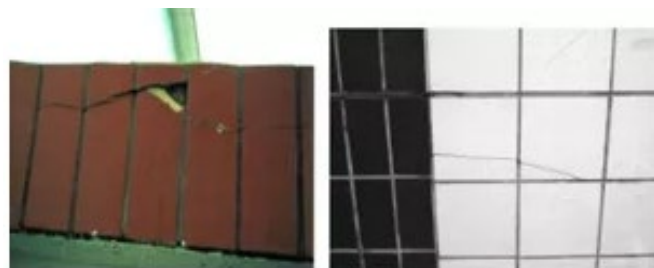
Abaixo, na figura 3, pode-se observar as trincas e fissuras:

Figura 3: Trincas e Fissuras
Fonte: InovaCivil (2019).

Trincas são rupturas que ocorrem no corpo da placa cerâmica e apresentam e ocorrem devido à ação de esforços que causam sua separação.

A NBR 9575 (2010) classifica as aberturas maiores que 0,5 mm e menores que 1 mm como trincas, as aberturas maiores que 0,05mm e menores que 0,5mm como fissuras, conforme descrito abaixo, no quadro 2.

Segundo Rhod (2011) as principais causas para esta patologia são: Dilatação e retração das placas cerâmicas, Deformação estrutural excessiva, Ausência de detalhes construtivos, Retração da argamassa de fixação.

Segundo Santos (2019), se trata de uma patologia irreparável, com isso o reparo dessa patologia é a troca de todo o revestimento.

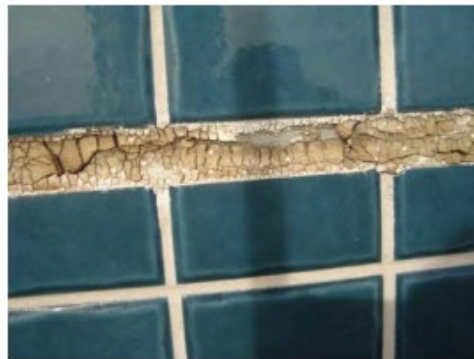
Na figura 4, abaixo, é possível observar a deterioração das juntas:

Figura 4: Deterioração das juntas
Fonte: Galletto; Andrello (2013)

Segundo Santos (2019), a deterioração das juntas, compromete todo o revestimento cerâmico, interferindo na sua capacidade de absorver deformações, apesar de afetar as argamassas de preenchimento das juntas de assentamento e de movimentação.

As juntas são responsáveis pela estanqueidade do revestimento e a responsável pelo processo das deformações. Pode ocorrer devido a perda de estanqueidade da junta ou pelo envelhecimento do material de preenchimento. A deterioração das juntas compromete todo o revestimento cerâmico. Rhod (2011) afirma que a perda de estanqueidade das juntas entre componentes e das juntas de movimentação podem ocorrer devido a procedimentos incorretos de limpeza e ataques agressivos do meio ambiente e movimentos diferenciais.

De acordo com Santos (2019), para realizar o reparo desta patologia, é necessário a execução de um novo rejuntamento nas áreas comprometidas ou em todo o ambiente, preenchendo toda a junta.

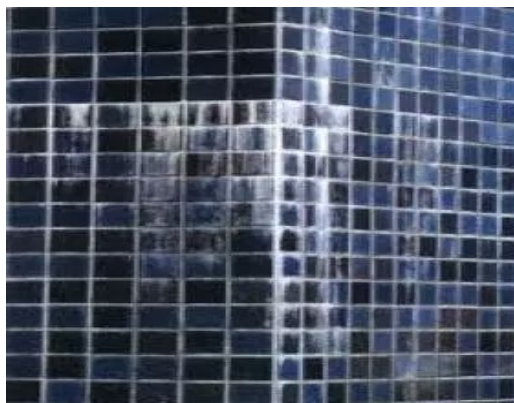
Segundo Santos (2019), para realizar o reparo dessa patologia deve-se eliminar a umidade e realizar limpeza do local e do revestimento, com escova de aço, água em abundância ou com produtos químicos. Na figura 5, abaixo, é possível observar a ocorrência de eflorescências:

Figura 5: Eflorescência
Fonte: Inovacivil (2019)

De acordo com Lima (2015), as eflorescências caracterizam-se pelo aparecimento de manchas que afloram à superfície, com alterações de cor podendo ter o tom esbranquiçado, acinzentado, esverdeado, amarelado ou preto.

Conforme Bauer (2019) é necessário que haja a presença de sais solúveis para que ocorram as eflorescências. Os sais estão presentes nos materiais ou nos componentes, presença de água para solubilizar os sais e pressão hidrostática para que a solução migre para a superfície.

- Redução do consumo de cimento Portland na argamassa de regularização, ou especificação de cimento com baixo teor de álcalis para produção dessas argamassas;
- Utilização de placas cerâmicas de qualidade garantida e isentas de umidade residual;
- Garantir o tempo necessário para secagem total das camadas que formam o revestimento cerâmico;
- Evitar o uso de ácido clorídrico a limpeza do revestimento logo após a execução das juntas entre componentes (RHOD, 2011 p. 33).

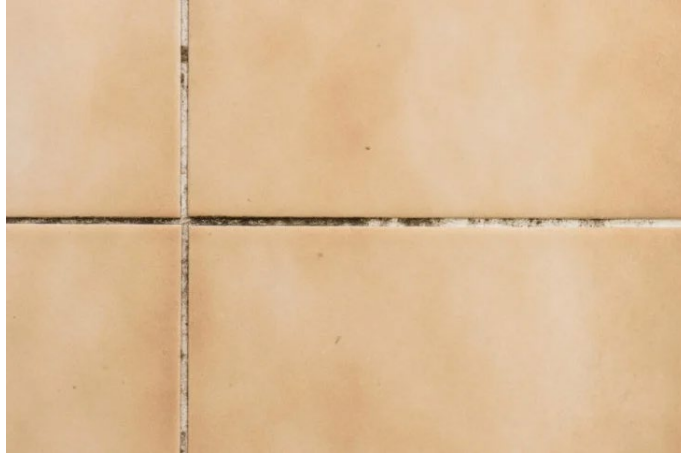
Abaixo, na figura 6, é possível observar a ocorrência de bolor:

Figura 6: Bolor
Fonte: Engenharia Ponto (2019)⁴

São organismos vivos que se prolifera em ambientes úmidos e mal ventilados, tem o poder de espalhar enzimas e atacar o material, queimando como ácido e escurecendo-o deixando o material com a cor próxima de preto. As manchas surgem e conseqüentemente a desagregação da superfície. Podem surgir outras cores na superfície, avermelhada, esverdeada, branca entre outros. Isso depende da reação química junto ao material (BRAGA, 2010).

Segundo BELLAYER (2016), as causas para o aparecimento dessa patologia podem ser: “Umidade ascendente por capilaridade; Umidade de infiltração por fachada e/ou telhado; Umidade acidental (vazamento de águas potáveis servidas); Umidade relativa do ar em torno de 80%; Umidade de condensação em ambientes fechados”.

O reparo dessa patologia é realizado através da eliminação da infiltração da umidade que se encontra na área, utilizando soluções fúngicas para desinfetar e caso necessário realizar a troca do material que foi contaminado pela ação do bolor. (SANTOS, 2019)
