ANÁLISE DIAGNÓSTICA DA PATOLOGIA DE RECALQUE DIFERENCIAL DIAGNOSTIC ANALYSIS OF DIFFERENTIAL STRESS PATHOLOGY

Chrystian De Souza Riguete*

Esther Nunes Pereira**

Hugo Medeiros De Oliveira***

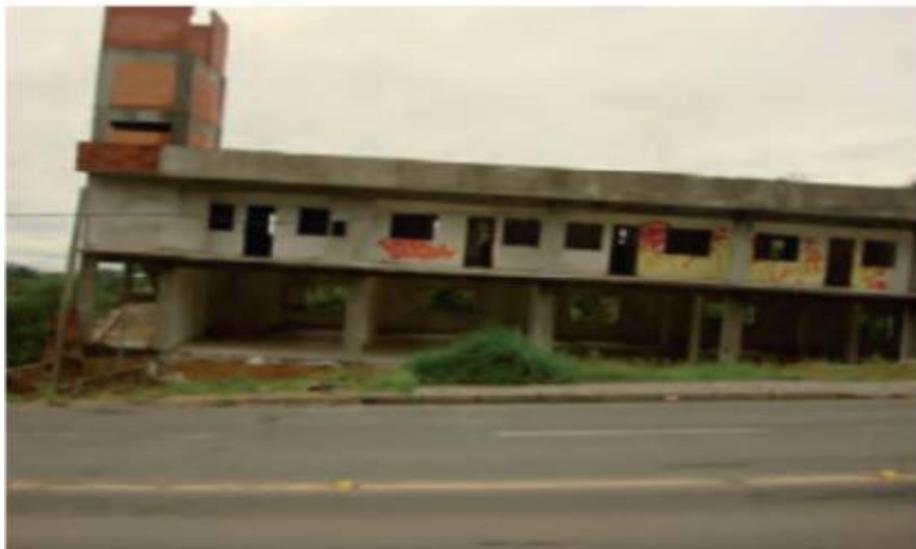
Figura 3: Recalque diferencial proveniente do deslocamento pluvial.

A figura 3 apresenta uma encosta que, devido ao escoamento de material, proveniente do deslocamento pluvial, pelo peso da edificação exercido sobre o solo, ou algum outro fator, acabou por recalcar, provocando o desabamento desta. Caso o recalque tenha se estabilizado, a edificação não ofertará risco de desabamento, no entanto, classifica-se como problema funcional ou arquitetônico, devido à dificuldade de uso e incômodo visual (Milititsky, Consoli e Schnaid, 2008).

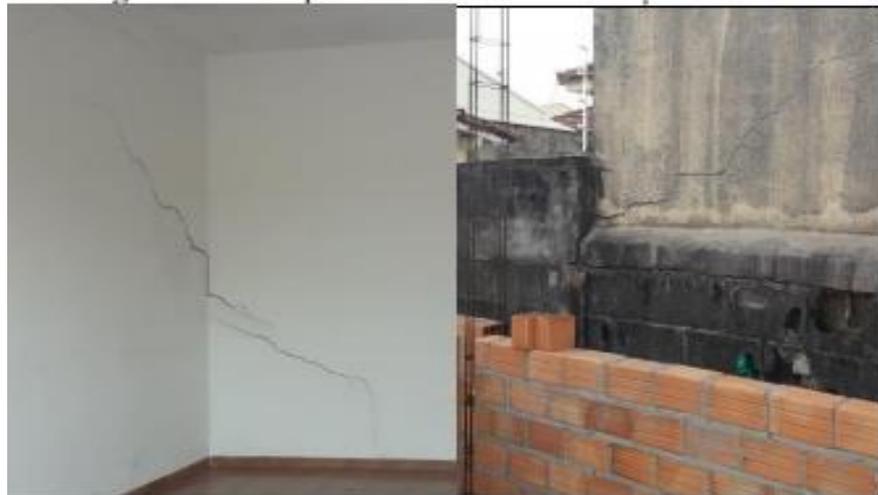
Figura 4: Agravamento de fissuras causadas por recalque diferencial

Em Araraquara, foi observado em algumas construções de pequeno e médio porte fissuras típicas de recalques diferenciais de fundações. Os recalques chegam a inviabilizar a estética e a estrutura da construção. A figura 4 a seguir, mostra o agravamento de fissuras causadas pelo recalque diferencial. Como meio de solução, os engenheiros optaram para utilização de estacas apiladas, ocasionando um agravamento das patologias, pois esse tipo de estaca causa vibrações e como o solo não possui coesão, se deforma com facilidade (Brizolari, Moroni e Florian, 2018).

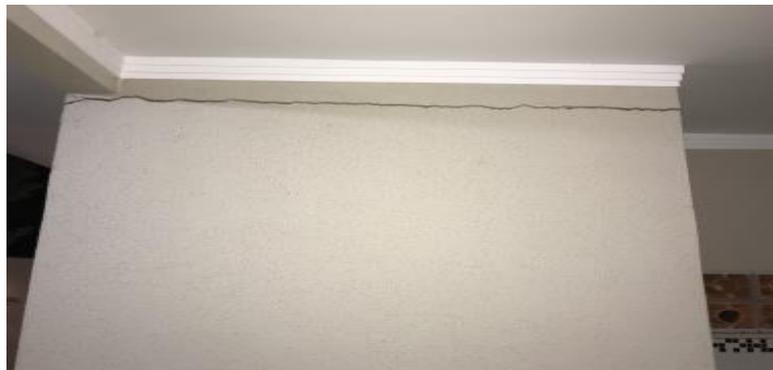
Figura 5: Fissuras ocasionadas pelo adensamento do solo

De acordo com Carvalho (2018) após um estudo detalhado, verificou-se a existência de fissuras logo acima de uma viga, por conta da força resistente da viga. A fissura foi ocasionada pelo adensamento do solo e falta de estrutura de apoio à parede, gerando um desnível e o aparecimento de uma fissura de 8 mm, resultando em esforços inesperados, colocando em risco a edificação. Na figura 5 é possível observar a fissura ocasionada pelo adensamento do solo.

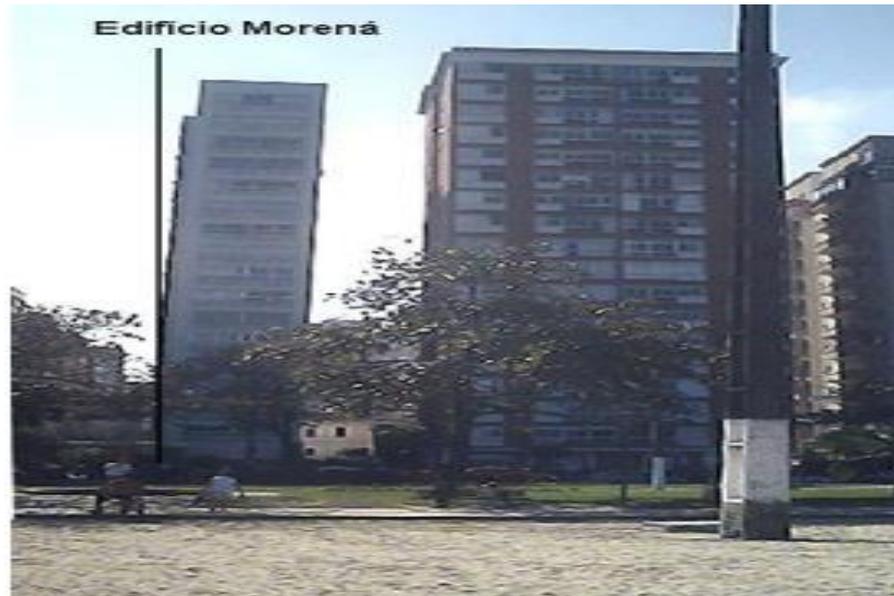
Figura 6: Edifício Morená

Como exemplo o edifício Morená, apresentado na figura 6, que primeiramente foi empregado, sem sucesso, o método de sangria de areia sob sapatas.

Este método é realizado com o carregamento do lado menos recalçado, a técnica da sangria de areia sob sapatas consiste em retirar a areia sob as sapatas de lado menos recalçado, pois a remoção do material abaixo da sapata não recalçada não surtiu efeito como esperado, deixando assim um vazio abaixo da fundação deste lado do edifício e praticamente todo o material removido pelo método da sangria teve que ser preenchido com concreto e injeção de argamassa. Desta forma, a técnica de reforço da fundação com o emprego de estacas profundas foi adotada, objetivando a transferência das cargas dos pilares recalçados, junto à divisa com o prédio vizinho, para os pilares menos recalçados através da cravação de 17 estacas metálicas (H – 23x23 cm) com profundidade de 55 m. Diferentemente do primeiro método empregado, medidas constataram que o recalque diferencial foi controlado (GERBER et al, 1975).

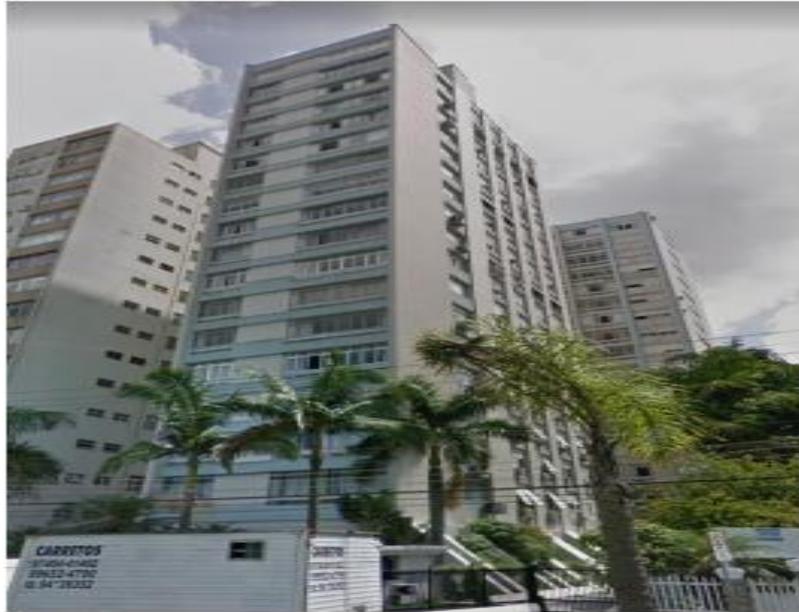
Figura 7: Edifício Núncio Malzone

Um dos principais exemplos deste problema é o edifício Núncio Malzone, localizado em Santos, composto por dois blocos (A e B) com 17 pavimentos cada e altura aproximada de 55 metros, conforme mostra a Figura 7. De acordo com Sayegh (2001), o desaprumo do bloco A começou a aparecer juntamente com sua construção em 1967, chegando a valores de 2,10 metros de desaprumo na sua situação mais crítica em 1999.

O principal fato para utilização de fundações superficiais se deve ao fato da orla santista apresentar, como a primeira camada de solo, uma areia medianamente compacta, com características e resistências adequadas para esta utilização (Silva, Oliveira, 2018).

No entanto, o que os construtores da época não esperavam eram as camadas abaixo do horizonte de areia. De acordo com Sayegh (2001), o solo da orla santista é formado pela camada superficial de areia, seguida de uma extensa camada de argila marinha mole e bastante compressível, uma segunda camada de areia até o encontro da rocha de elevada resistência.

A solução foi dividida em quatro etapas. Segundo Dias (2010) a primeira etapa foi a execução de estacas escavadas com o auxílio de lama betonítica com profundidade média de 57 metros. Ao todo foram executadas 16 estacas com diâmetro variando entre 1,00 e 1,40 metros, sendo oito estacas em cada lado do edifício, tendo sido executado, primeiramente, no lado mais recalçado.

A segunda etapa teve início com a execução de oito vigas de transição do tipo virandeel, que são vigas formadas por barras horizontais e verticais, funcionando como um quadro rígido de ligações enrijecidas, com aproximadamente 4,50 metros de altura, cuja principal função era receber os esforços dos pilares do edifício e transmiti-los às novas fundações (Dias, 2010).

A terceira etapa, segundo Sayegh (2001), consistiu na utilização de 14 macacos hidráulicos acionados por seis bombas que foram colocados entre as vigas de transição e os novos blocos de fundação, cuja principal função era a de reaprumar o edifício.

Segundo Dias (2010), a quarta e última etapa foi a escavação do terreno, retirando cerca de 200 toneladas de terra que dificultavam o nivelamento do edifício e as sapatas deixaram de estar em contato com o terreno. Deste modo, o NM-A passou a transmitir suas 6,50 mil toneladas para o solo através das estacas profundas. Ressaltando o cuidado necessário para a execução das obras, uma vez que todo este reparo ocorreu sem que os moradores desocupassem seus imóveis.

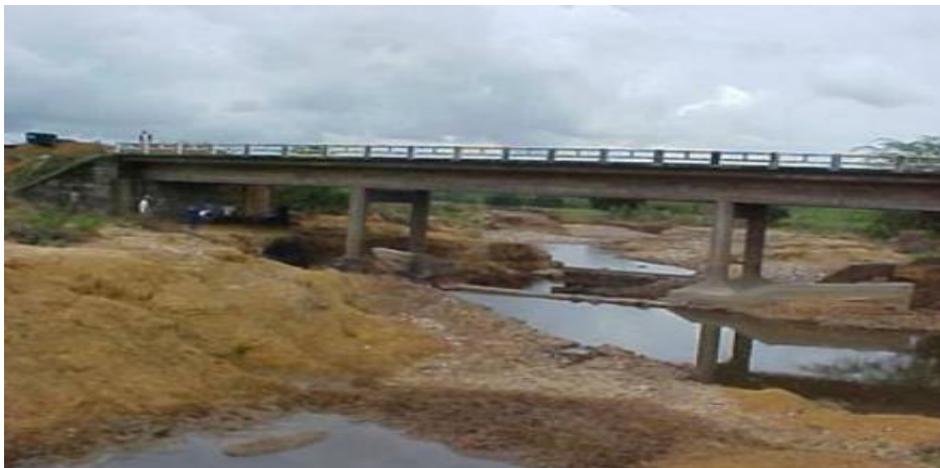
Figura 8: Ponte Na Rodovia PE-507

Ponte Na Rodovia PE-507, a obra analisada é apresentada por Vitório (2012) e refere-se a uma ponte com 40 metros de extensão e três vãos de 12,5 m, 15 m e 12,5 m, conforme é mostrada na figura 8. A fundação da ponte é constituída por sapatas isoladas de concreto armado assentes sobre blocos corridos de concreto ciclópico. Segundo Vitório (2012), logo após uma cheia no riacho Ingazeira houve uma significativa erosão, causando o rebaixamento do leito do rio e solapando as fundações. Após a conclusão do reforço das fundações, os encontros da ponte também necessitaram de reforço devido aos sinais de avarias causadas pelo antigo movimento das fundações. Este reforço constituiu na construção de novos encontros rentes aos encontros existentes, com fundação em estaca escavada de 250 mm de diâmetro (VITÓRIO, 2012).

A solução adotada transferiu a área de atuação das cargas, transformando a fundação superficial existente em uma fundação profunda por meio de estacas raiz. Porém, por utilizar a fundação existente como um bloco de coroamento das estacas raiz, caso o leito do rio continue sendo rebaixado, possivelmente poderá ocasionar a exposição das estacas, tornando-as propícias ao ataque de micro-organismos, podendo reincidir o problema de recalque (Santos, 2014).
