FACULDADES INTEGRADAS DE CARATINGA

**ANÁLISE DO CONTROLE TECNOLÓGICO DO CONCRETO USINADO NAS
OBRAS DA CIDADE DE CARATINGA-MG.**

Trabalho de conclusão de curso
apresentado ao Curso de Engenharia Civil
das Faculdades Integradas de Caratinga,
como requisito parcial à obtenção do título
de Bacharel em Engenharia Civil.

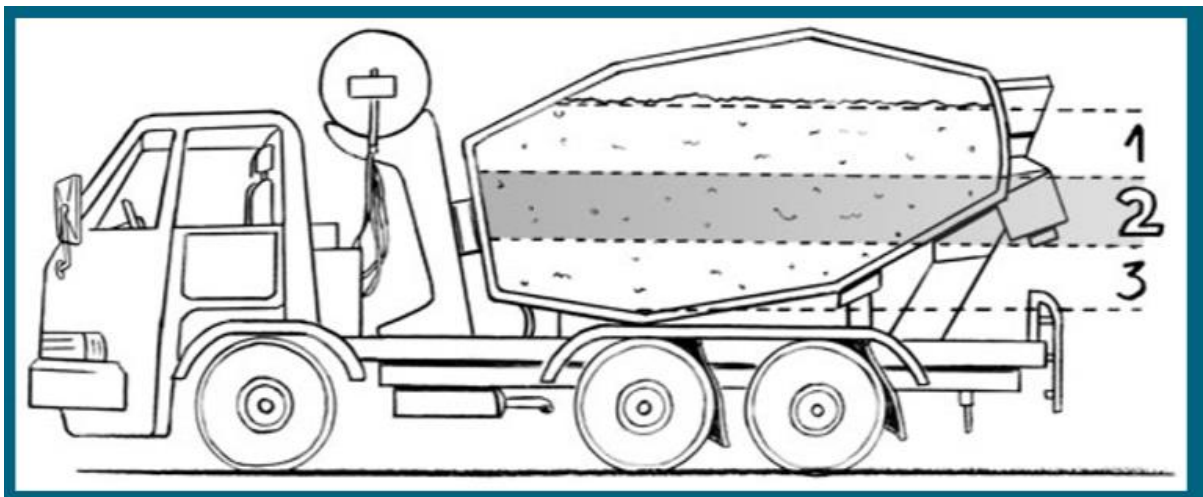
Figura 2: Exemplificação do terço final de um caminhão betoneira

O adensamento do concreto durante a moldagem dos CPs pode influenciar diretamente na resistência do concreto, onde para cada tipo ou dimensão dos corpos de prova existe um procedimento, a figura 1 especifica o número de camadas e o número de golpes em função do tipo de adensamento. No período de moldagem dos CPs recomenda-se coletar amostra na porção do terço final do volume total do caminhão evitando a adição exagerada de água no concreto, com isso, possíveis distorções no traço original podem ser evitadas (PACHECO; HELENE 2013). A figura 2 representa a determinação do terço final de um caminhão betoneira.

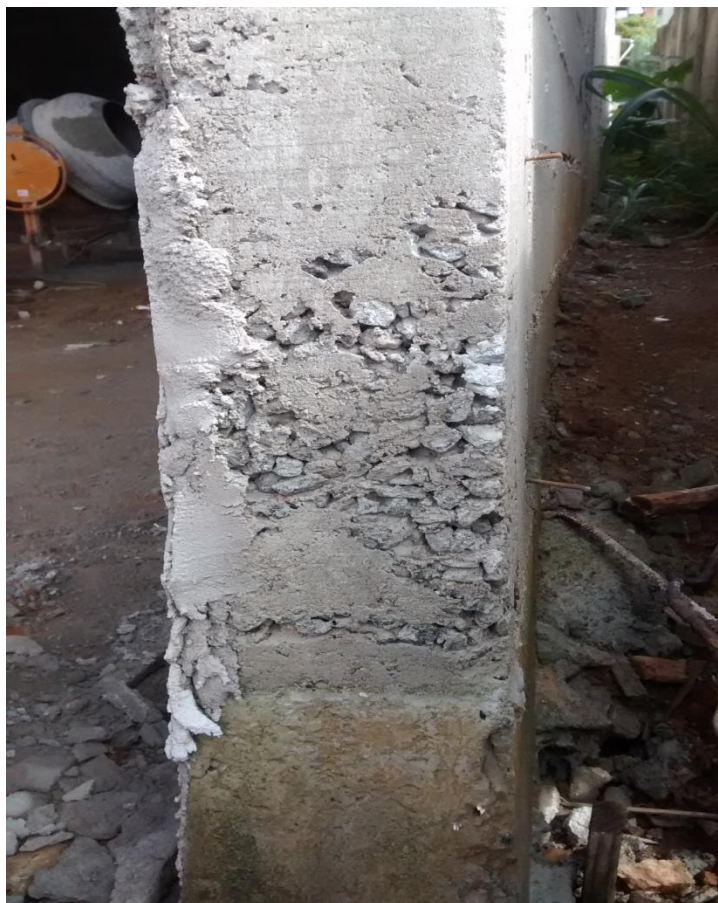
Figura 3: Segregação dos agregados da amassada de concreto

A forma dos agregados graúdos pode afetar significativamente a trabalhabilidade do concreto, com isso, fatores como; bombeamento, lançamento e adensamento também são afetados (FALCÃO 2016). A Figura 3 representa a segregação do agregado, onde, a mistura tende a separar do agregado aumentando o índice de vazios, expondo a estrutura a agentes agressivos. Quanto aos agregados miúdos deve ser feito o controle tecnológico, pois, suas partículas influenciam diretamente na quantidade de água de amassamento, consequentemente a quantidade de cimento sofrerá alteração, com intuito de manter a relação a/c preestabelecida (FALCÃO 2016).

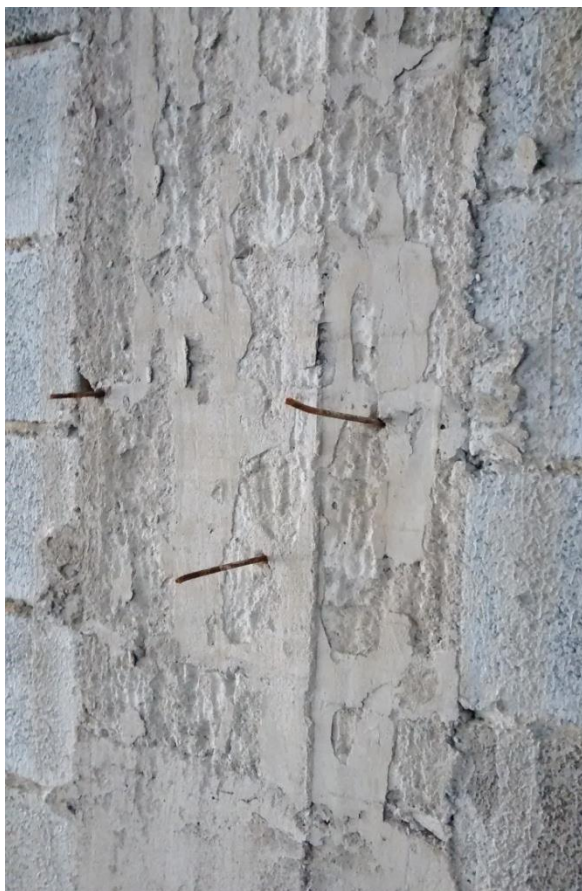
Figura 4: Pilar com possibilidade de hidratação insuficiente das formas

Para execução do controle tecnológico do concreto, um corpo de prova cilíndrico deve ser moldado e mantido em local livre de vibrações e intempéries durante 24 horas, após a execução, mantê-lo submerso em água ou câmara fria até a sua ruptura (ABNT NBR 5738:2015). A hidratação do concreto está relacionada não só após a concretagem, mas também no início mantendo formas e moldes úmidos evitando imperfeições no concreto. Na Figura 4 pode ser identificada a insuficiência de hidratação das formas.

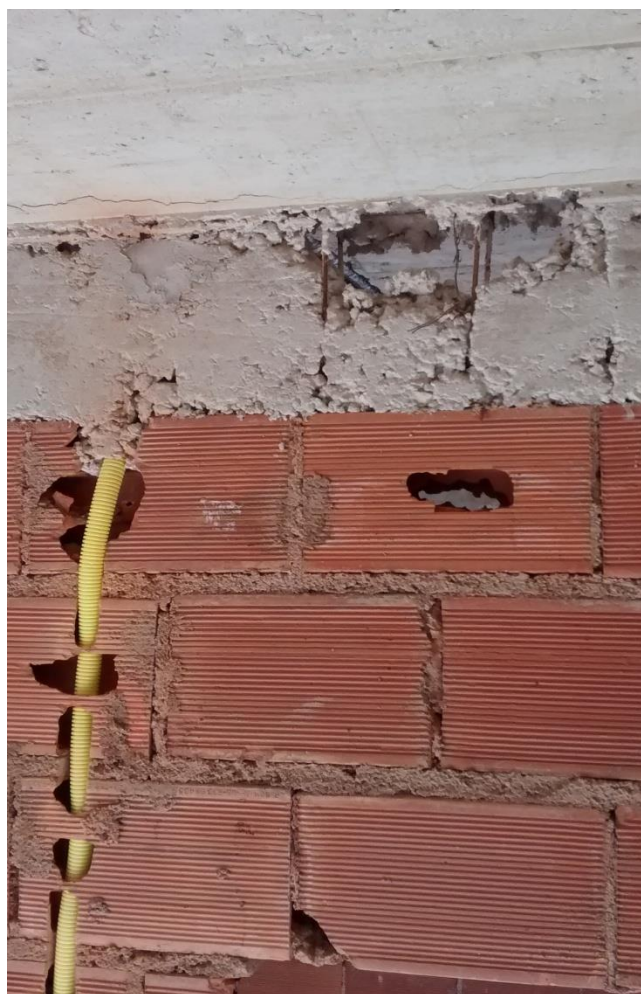
Figura 5: Influência quanto à consistência e trabalhabilidade

oferecer resultados referentes à consistência e trabalhabilidade. A Figura 5 demonstra uma patologia referente à influência da trabalhabilidade do concreto juntamente com outros fatores que devem ser levado em consideração, como, diâmetro dos grãos, espaçamento da armadura, dentre outros.

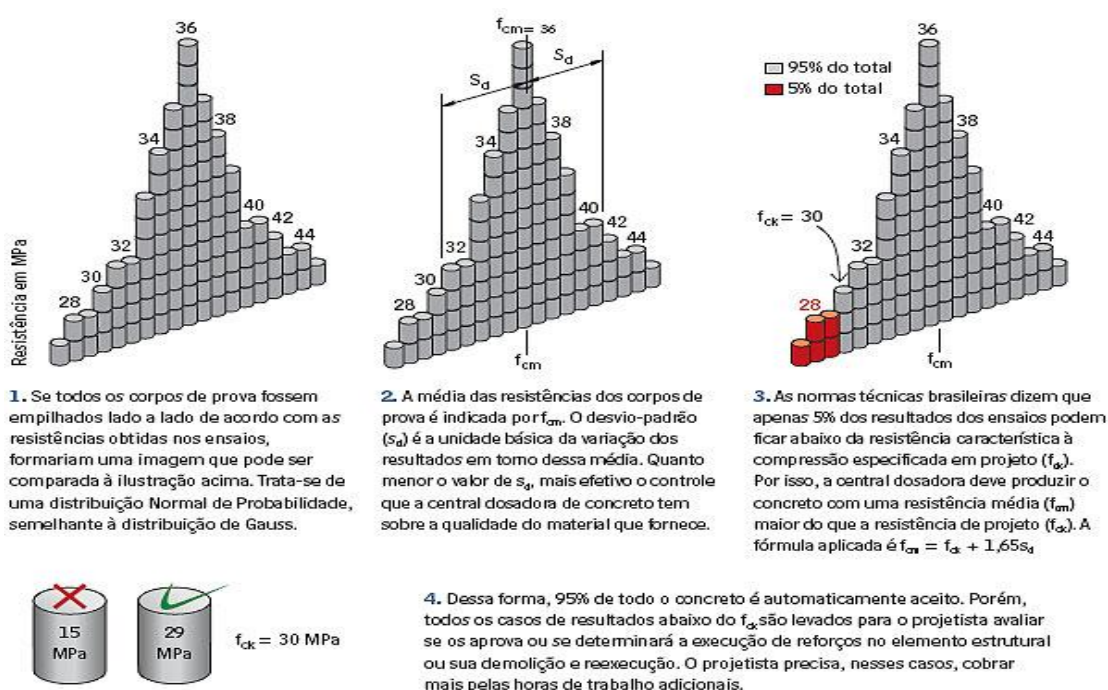
Figura 6: Distribuição dos resultados de resistência à compressão

lançamento, adensamento e cura, porém, das amostras produzidas nem todas terão exatamente os mesmos resultados FUSCO (2008). Pode-se determinar a conformidade do concreto quando, no máximo 5% dos resultados obtidos em laboratório quanto à resistência a compressão não atinja a resistência de projeto (FCK), onde, a distribuição dos resultados na determinação do desvio padrão é semelhante à curva de Gauss TECHNE (2009). A figura 6 exemplifica a distribuição dos resultados de resistência à compressão obtida em ensaio de rompimento dos corpos de prova.

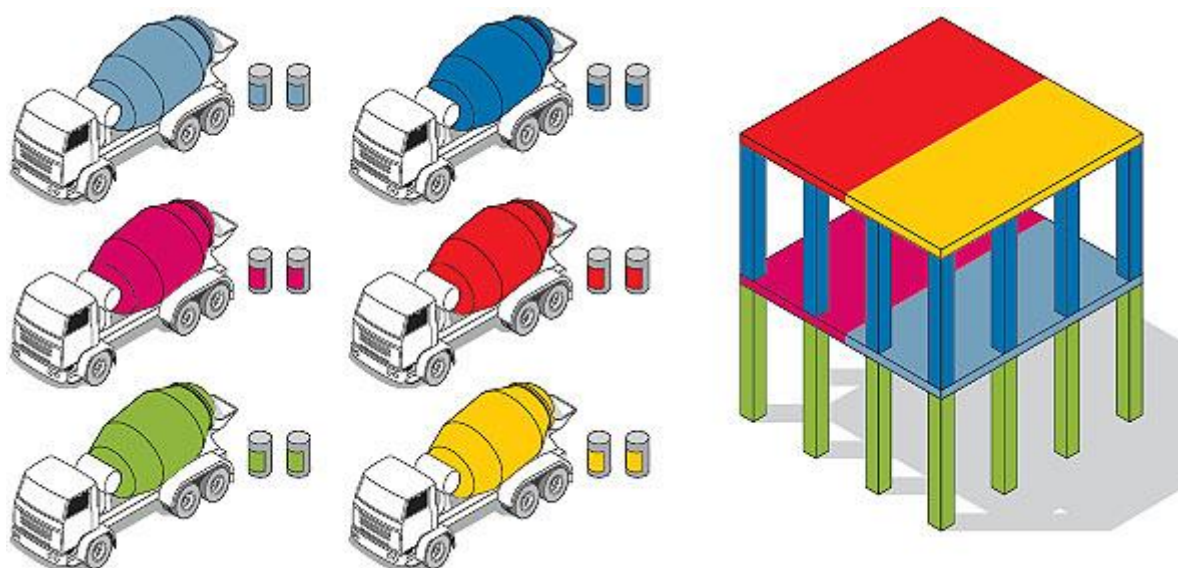
Figura 7: Demonstração do procedimento de execução viabilizando à rastreabilidade do concreto.

Além da retirada de um exemplar a cada betonada, realiza-se o mapeamento da concretagem ao longo da estrutura, onde seja rastreável cada lote de concreto (TECHNE 2009). A Figura 7 representa o procedimento ideal para execução da concretagem indicando o destino de cada lote de concreto e o método de controle por amostragem total.

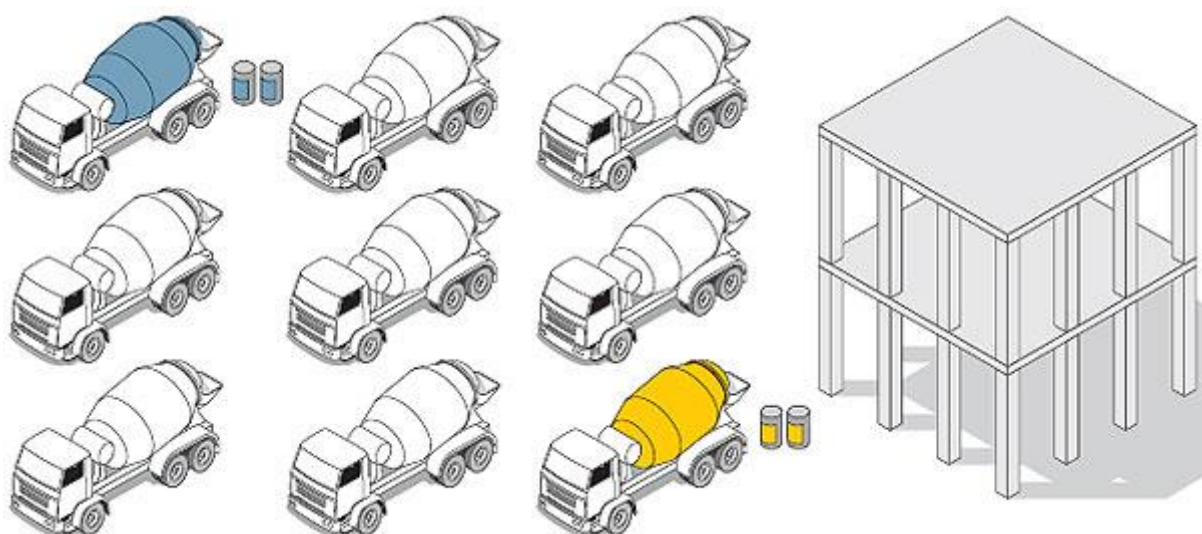
Figura 8: Execução da concretagem por amostragem parcial

Para determinação do lote por amostragem parcial deverá obedecer ao item 6.2.1 da (ABNT NBR 12655:2015) quanto à relação da quantidade máxima de volume de concreto a ser executado. A Figura 8 representa um exemplo de execução por amostragem parcial, onde são retiradas apenas algumas betonadas não sendo possível identificar o local exato de cada lote de concreto.

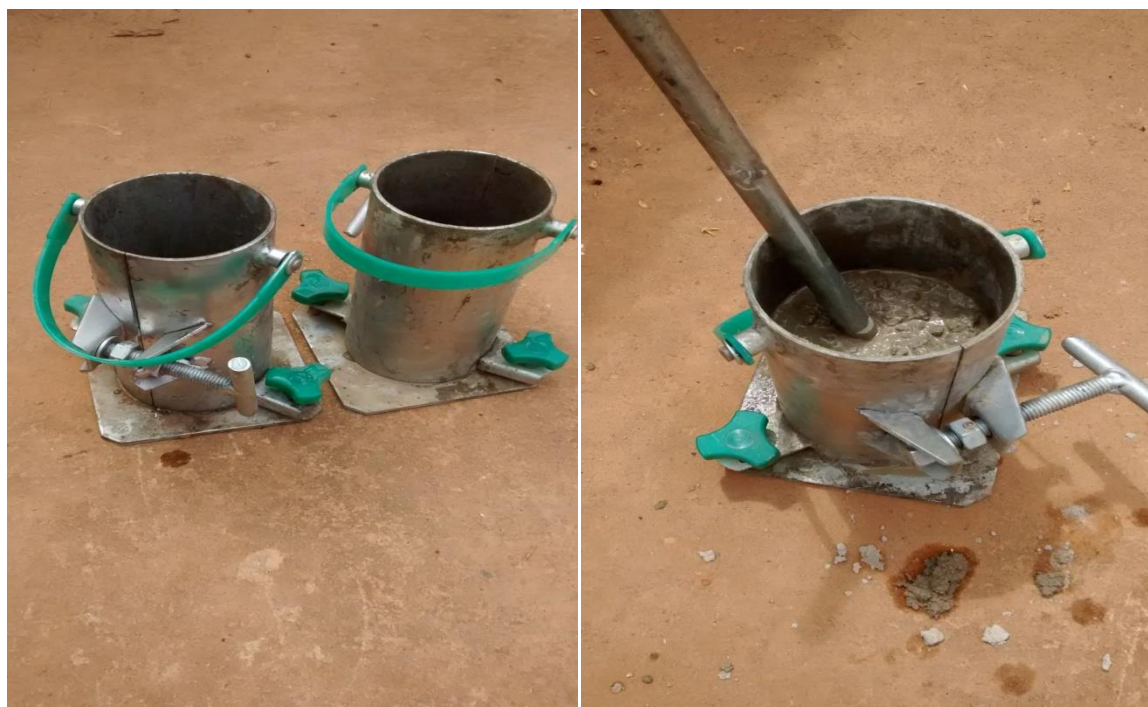
Figura 12: Moldes para CPs e Adensamento primeira camada

Todos os corpos de prova foram moldados e identificados contendo, identificação da obra, o numero do corpo de prova, data, etc. A norma por definição especifica que os corpos de prova sejam curados em câmara fria ou submersos. Após a moldagem e identificação, por disponibilidade do laboratório os corpos de prova foram moldados e mantidos na obra por aproximadamente 24h em seguida adotado como processo de cura submerso em água durante 28 dias. A sequência de figura abaixo representa a moldagem dos corpos de prova.

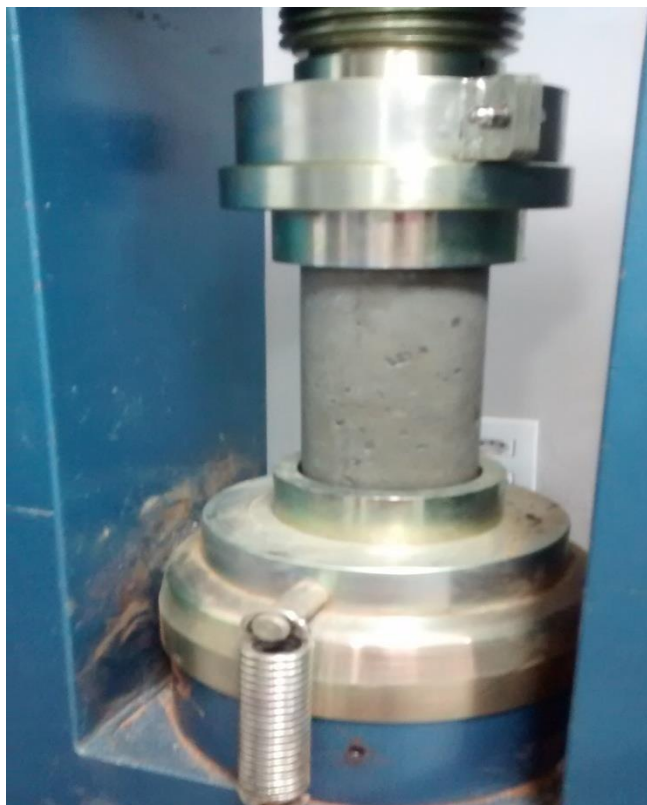
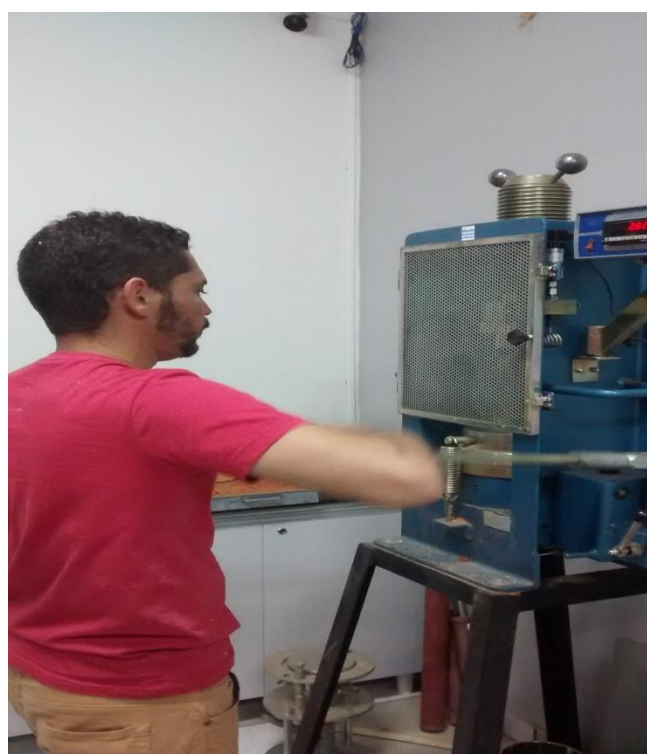
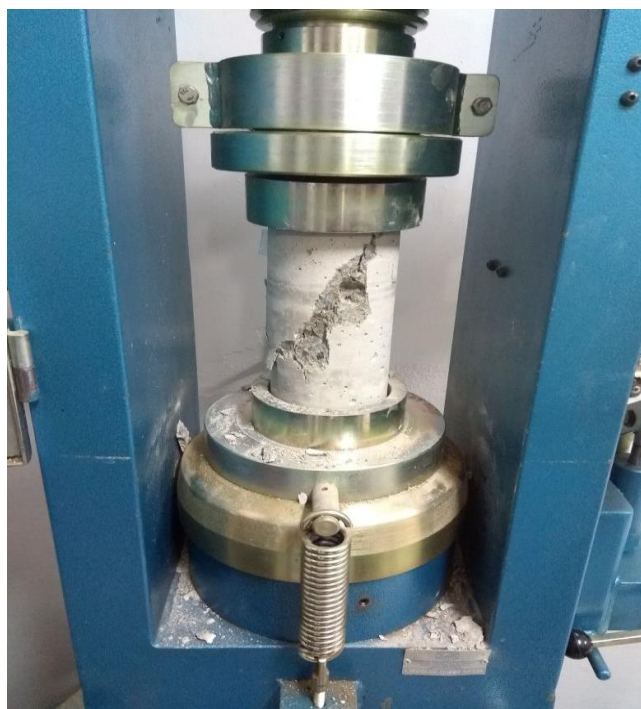
Do tipo de amostragem, foi utilizado o método de amostragem total, pois todas as concretagens eram com volumes inferiores a 50 metros cúbicos, no entanto foi adotado 1 exemplar para cada amassada (caminhão) de concreto. A sequência de fotos representa o ensaio de rompimento do corpo de prova.

Figura 15: CP centralizado na prensa

Figura 16: Execução do ensaio

Figura 17: CP rompido

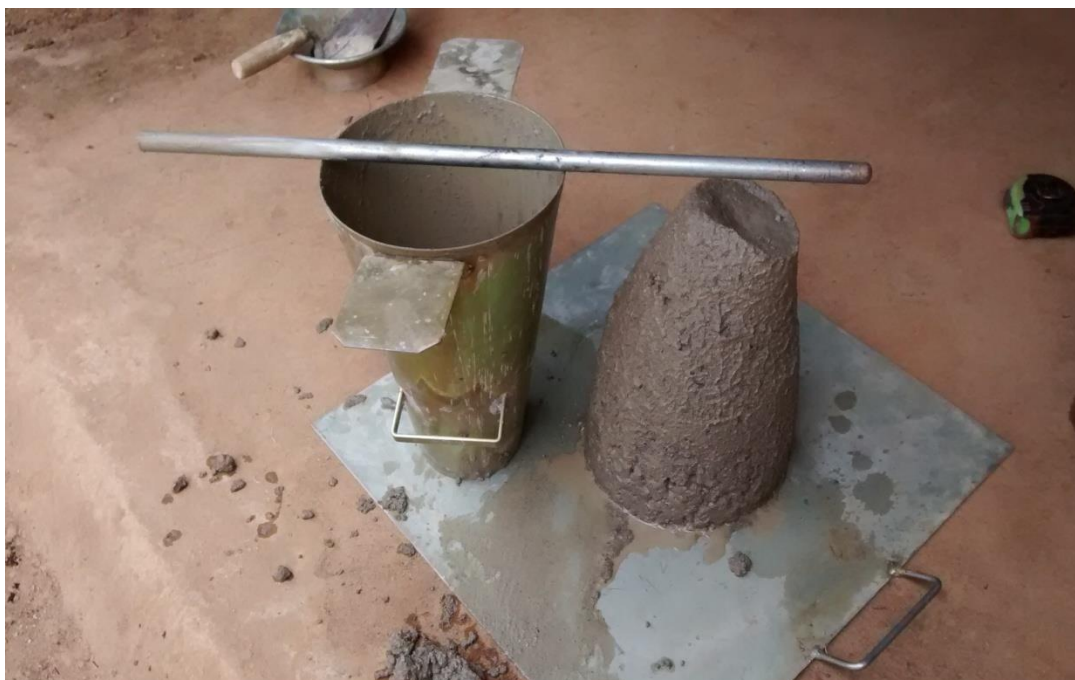
Figura 19: Medição do abatimento do concreto

O equipamento utilizado era padronizado pela norma, com as dimensões: 10 cm de diâmetro superior, 20 cm de diâmetro inferior e altura de 30 cm. Para o adensamento foi utilizado uma haste, onde o cone era dividido em três camadas e cada camada utilizado um adensamento com 25 golpes. A figura 19 representa a determinação do abatimento do concreto.

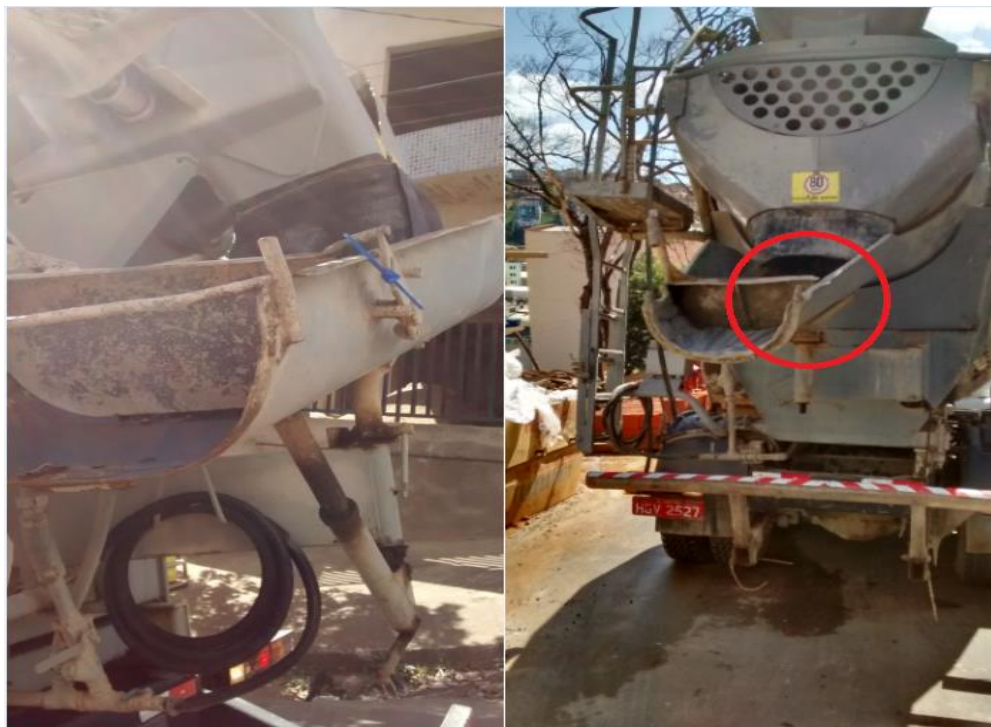
Figura 23: Imagem do caminhão com o lacre e sem o lacre

A verificação do lacre também foi um critério a ser analisado e registrado por foto, onde dos quatro caminhões descarregados somente três estavam lacrado. A figura 23 mostra a inexistência do lacre em um dos caminhões na chegada na obra.

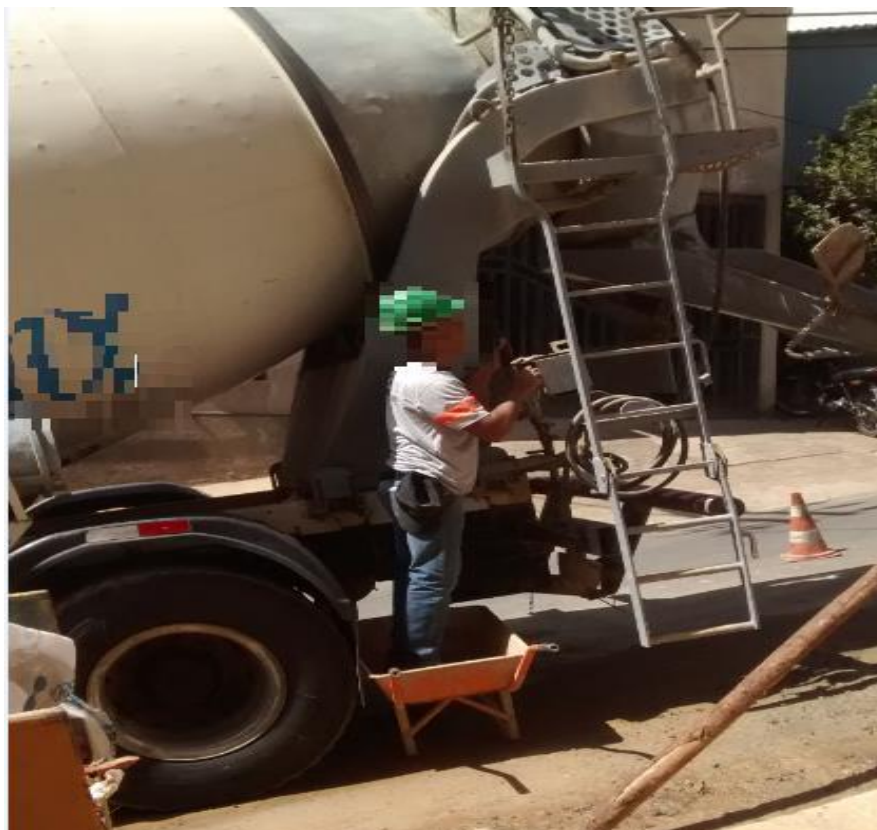
Figura 24: Responsável pela concretagem adicionando água no concreto

Durante o acompanhamento e coleta de amostras de concreto pode-se observar uma adição constante de água por exigência dos funcionários da empresa responsável pelo espalhamento do concreto. A figura 24 representa o responsável pela concreteira em alguns momentos adicionando água durante a concretagem.

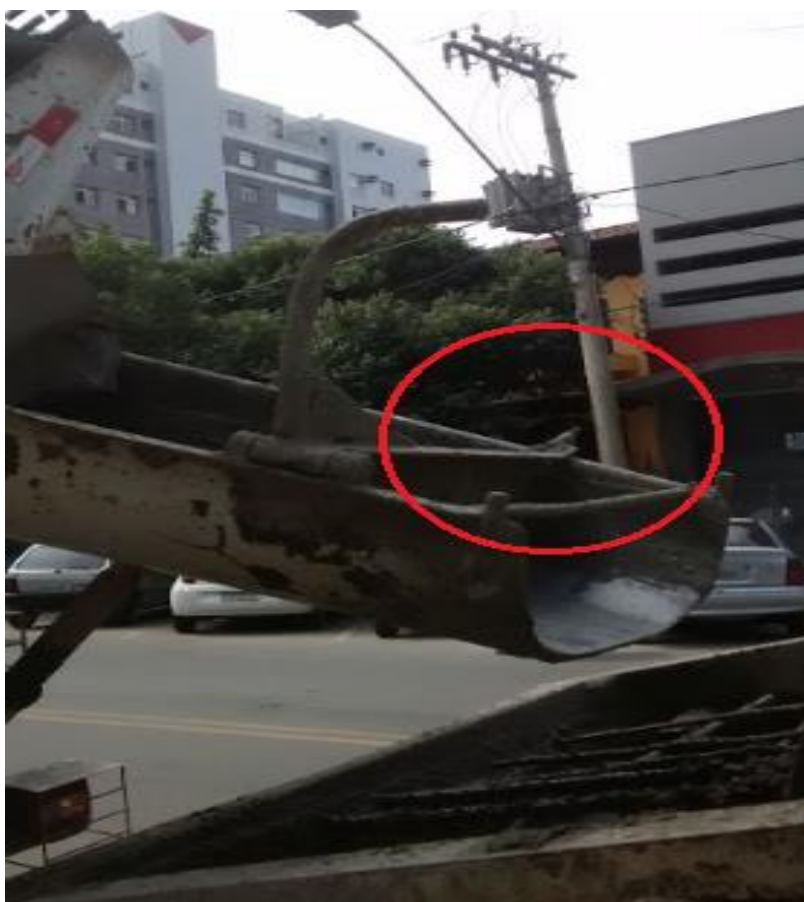
Figura 35: Ausência do lacre obra C

O volume total concretado foi de 45 metros cúbicos divididos em seis caminhões, do total somente cinco chegaram à obra lacrado. A figura 35 representa o caminhão chegando à obra sem o lacre.

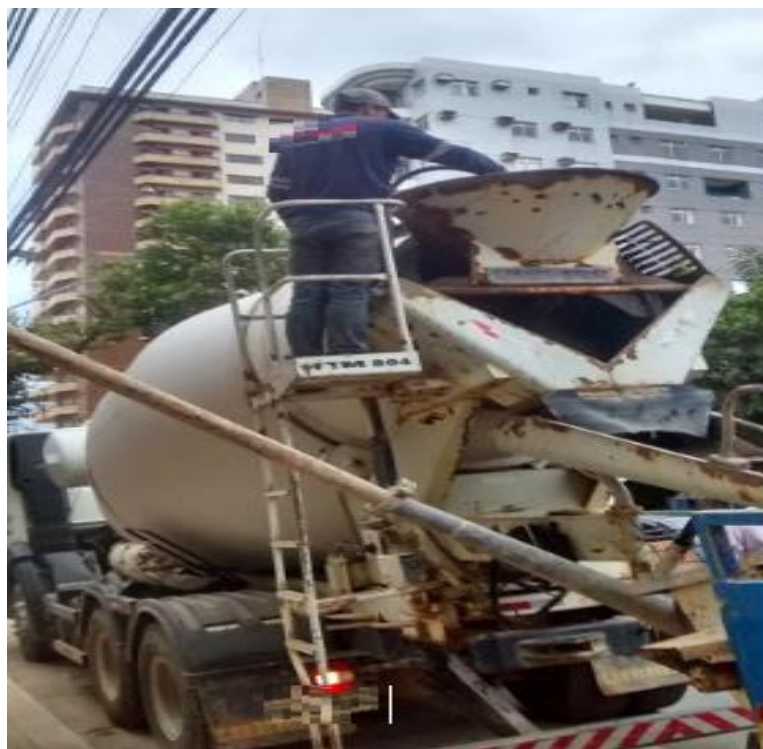
Figura 36: Ajuste da consistência do concreto

No início da concretagem o responsável pela concreteira homogeneizava o concreto e ajustava a consistência do concreto adicionando água suplementar. A figura 36 demonstra um dos funcionários da concreteira ajustando a consistência do concreto. No ensaio de abatimento pode-se observar alterações nos valores de abatimento em relação ao especificado pelo responsável da obra. No terceiro caminhão o valor de abatimento mesmo com adição de água apresentou-se mais consistente. Por ausência de moldes o sexto caminhão não foi desenvolvido a coleta

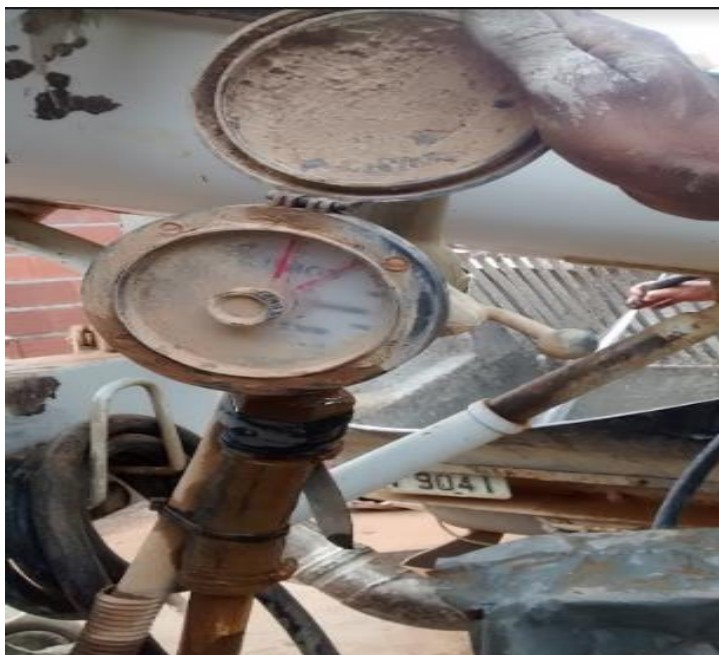
Figura 42: Ajuste da consistência do concreto

Na chegada do caminhão, pode-se registrar que o caminhão chegou devidamente lacrado. Logo após o registro foi feita a homogeneização e coletada amostra para o ensaio de abatimento, onde apresentou um abatimento de 4,5 cm, resultando em um concreto mais consistente em relação ao especificado em nota, que apresenta um valor de 15+-1, o motorista do caminhão sendo o responsável pela concreteira adotou-se um valor de 50 litros de água ajustando a consistência do concreto. A figura 42 mostra a determinação de 50 litros de água estipulado pelo motorista do caminhão betoneira. A figura 43 mostra os resultados obtidos nos ensaios e a figura 44 demonstra a rastreabilidade onde utilizado somente um caminhão de concreto.

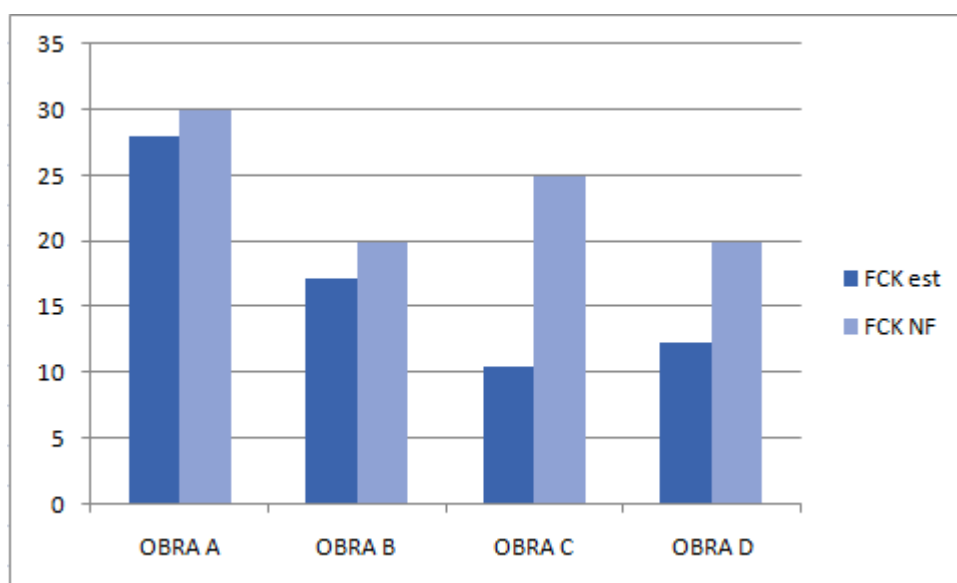
Figura 45: Análise gráfica dos resultados

Com base na tabela de resultados dos ensaios de resistência à compressão, o gráfico 45 demonstra a resistência estatística encontrada nos ensaios em relação com a respectiva resistência especificada em nota. Com análise ao gráfico 45 foi criado um gráfico referente à porcentagem atingida em cada obra considerando a resistência especificada em 100%. O gráfico 46 demonstra a porcentagem atingida em relação à resistência especificada em nota fiscal.

Em análise a Tabela 2 todos os lotes de concreto foram rejeitados por apresentarem valores muito abaixo do especificado. De acordo com Helene; Pacheco (2013) para conformidade do concreto estima-se que dos resultados obtidos, 95% atinjam a resistência especificada. Para aceitação de um exemplar de concreto o FCKest deve atender a resistência característica à compressão especificada, ABNT NBR 12655/2015.
