**CONTRIBUIÇÕES AO ESTUDO DE PATOLOGIAS EM FUNDAÇÕES
SUPERFICIAIS**

Trabalho de conclusão de curso apresentado ao Curso de Engenharia Civil das Faculdades Integradas de Caratinga, como requisito parcial à obtenção do título de Bacharel em Engenharia Civil.

Área de concentração: Patologias em fundações superficiais.

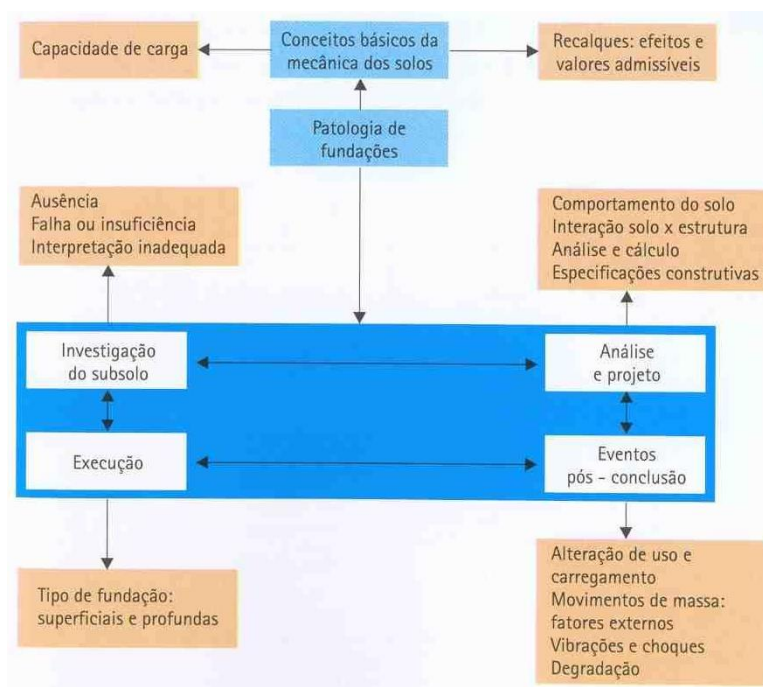
Figura 1 Fluxograma das etapas de projetos e possíveis causas de patologias.

Segundo Velloso e Lopes (2004) o surgimento das patologias em fundações superficiais gera danos arquitetônicos, estruturais e funcionais. Ocasionalmente ocasionando prejuízos financeiros e em casos mais sérios colocando vidas em riscos. Na figura 1 é possível observar algumas etapas na realização de um projeto e possíveis patologias que podem vir a ocorrer nas fundações.

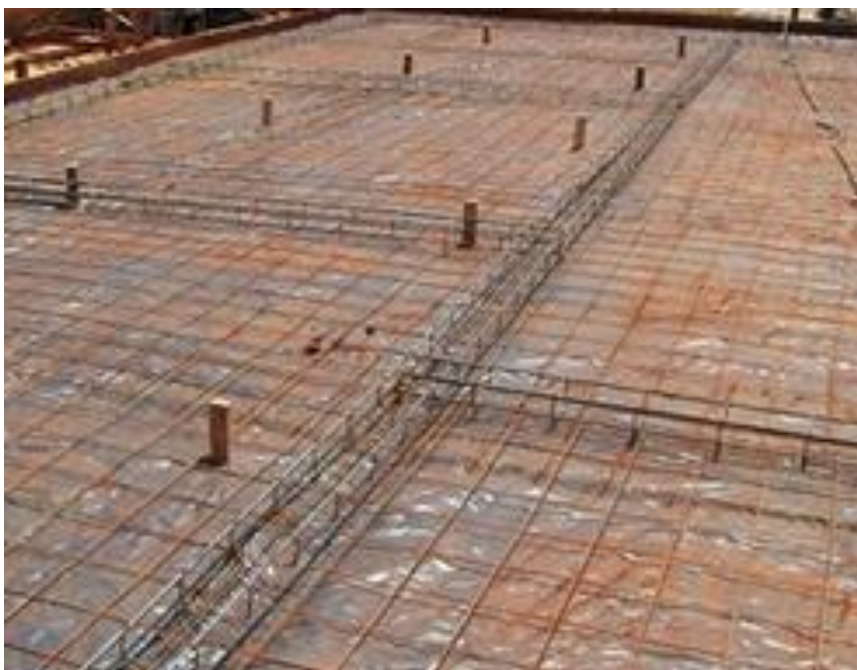
Figura 14 Fundação em grelha

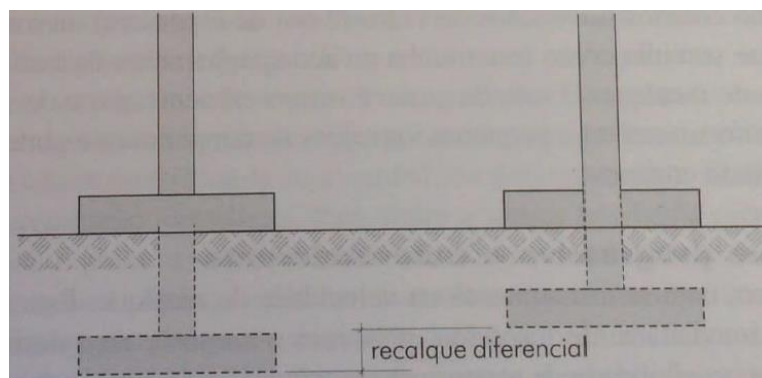
Figura 16 Recalque diferencial

Alonso (1991) diz que recalques diferenciais específicos instituem distorções na estrutura que podem provocar o surgimento de fissuras. Rebello (2008) ainda comenta que em casos extremos de recalques diferenciais, podem provocar danos gravíssimos como a ruína parcial ou total da estrutura.

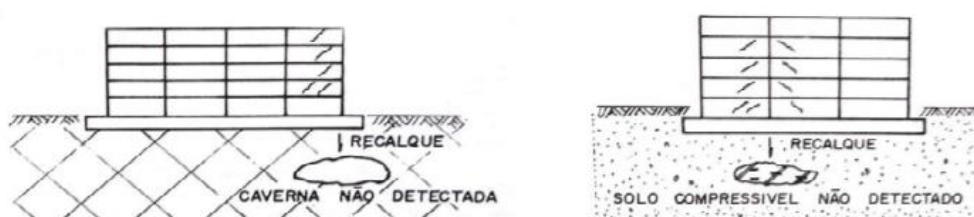
Figura 21 Deficiência na investigação geotécnica.

Segundo Santos (2014), o outro problema encontrado em algumas obras é a falha na investigação, seja ela por negligência, imperícia ou imprudência. Como apresentado na Figura 21, quando não é realizada a identificação de regiões que possam vir a ocasionar recalques, por possuir solos compressíveis ou cavernas (frequentemente encontrado em áreas com rochas calcárias), provoca o deslocamento das fundações causando assim o aparecimento de fissuras.

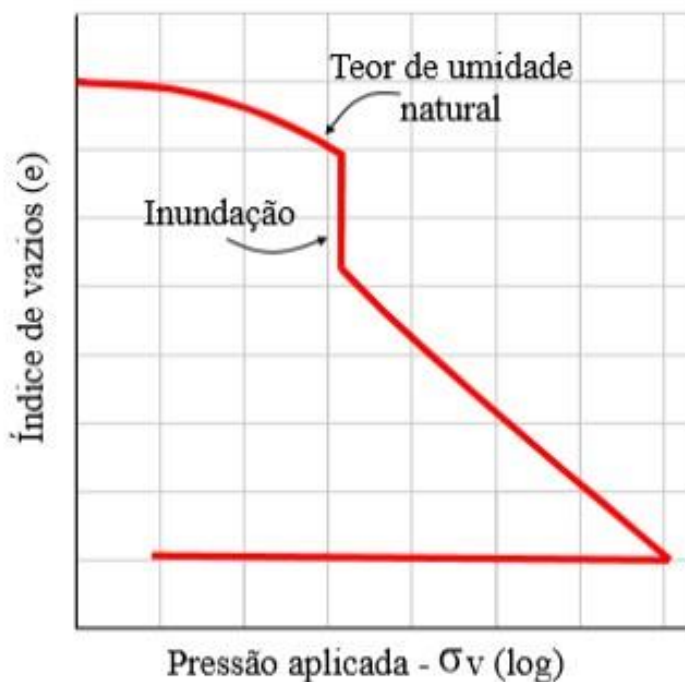
Figura 25 Curvas e versus $\log \sigma_v$ do ensaio edométrico simples

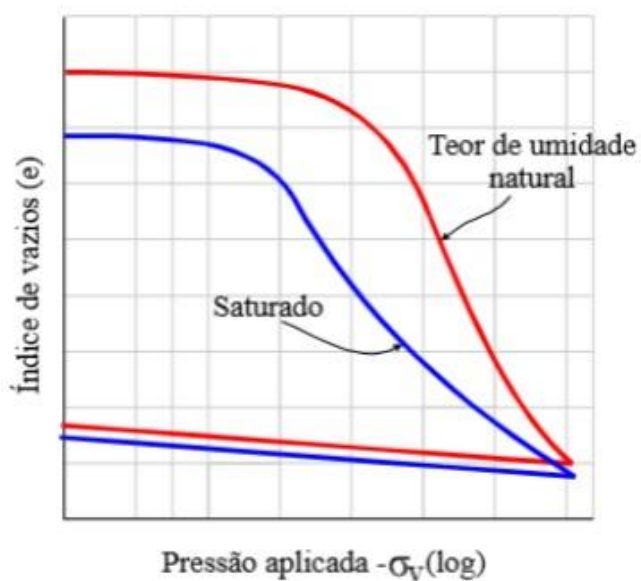
Figura 26 Curvas versus $\log \sigma_v$ obtidas no ensaio edométrico duplo.

Segundo Lollo (2008) o ensaio edométrico duplo é feito com dois corpos de provas com características similares, um dos corpos será inundado desde o início do ensaio e o outro se manterá com o teor de umidade natural. Num período de 24 horas as duas amostras serão submetidas à tensão de assentamento de 1 kPa. Posteriormente é aplicado um carregamento progressivo até atingir a tensão máxima de interesse e a estabilização das deformações. Finalizado o ensaio, as curvas resultantes do mesmo são sobrepostas e ajustadas (o ajuste é permitido quando o solo não sofre colapso quanto ao seu peso próprio) para que seja feita a interpretação dos resultados (ver figura 26 e 27).

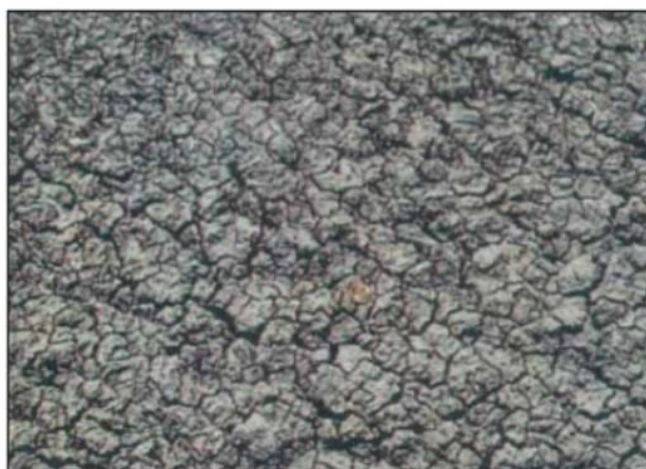
Figura 28 Aspecto do empastilhamento em sedimentos constituídos por argilo-minerais do grupo das esmectitas

de expandir e retrair alterando de forma considerável seu volume, causa um fenômeno conhecido por empastilhamento, que torna o solo desestruturado e desagregado, suscetível a colapso por compactação, que pode afetar também as fundações, promovendo a ruína parcial ou total da estrutura, com o desenvolvimento de trincas, rachaduras e desabamentos nas edificações (ver figura 28).

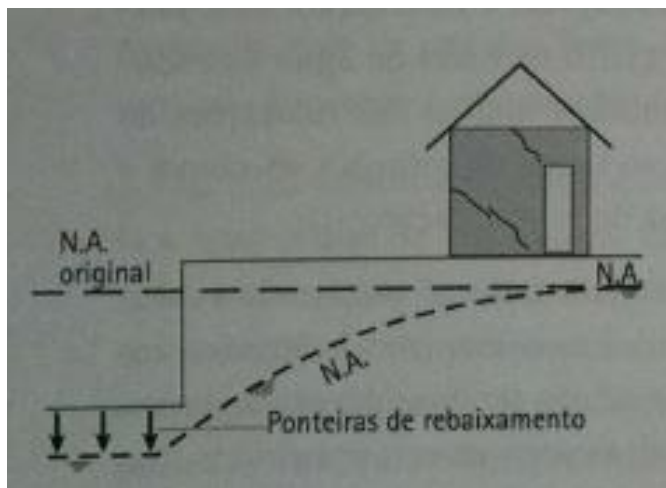
Figura 34 Recalque diferencial provocado pelo rebaixamento do lençol freático.

Milititsky, Consoli e Schnaid (2008) ainda ressaltam que, toda vez que é realizado o rebaixamento de nível de água, ocorre variações referente ao peso efetivo de solo, tanto nas condições finais quanto nas iniciais da água, realizando o aumento das circunstâncias de submerso (normalmente 10 KN/m^3 referente à areia), para saturado em torno de (20 KN/m^3). A ocorrência desta variação causa uma elevação das tensões efetivas que atuam no corpo do solo, resultando em deformação. Os deslocamentos resultantes provocam o surgimento de recalques em

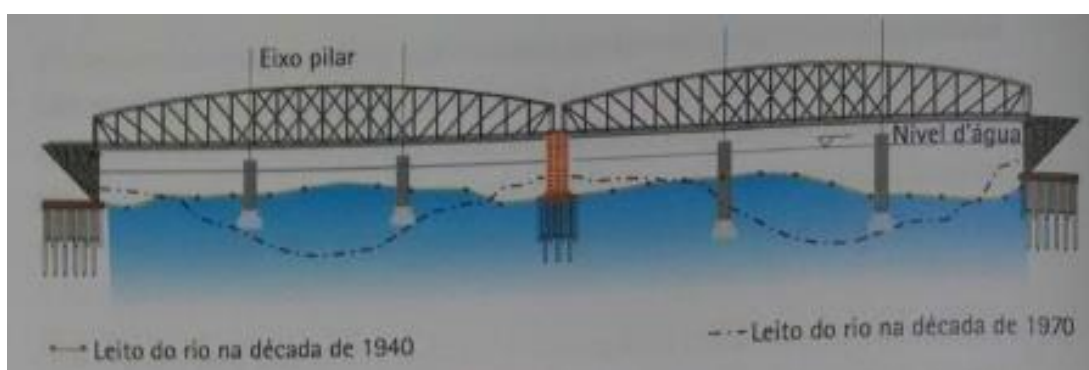
Figura 35 Evolução do leito do rio ao longo de trinta anos, mostrando o solapamento ocorrido

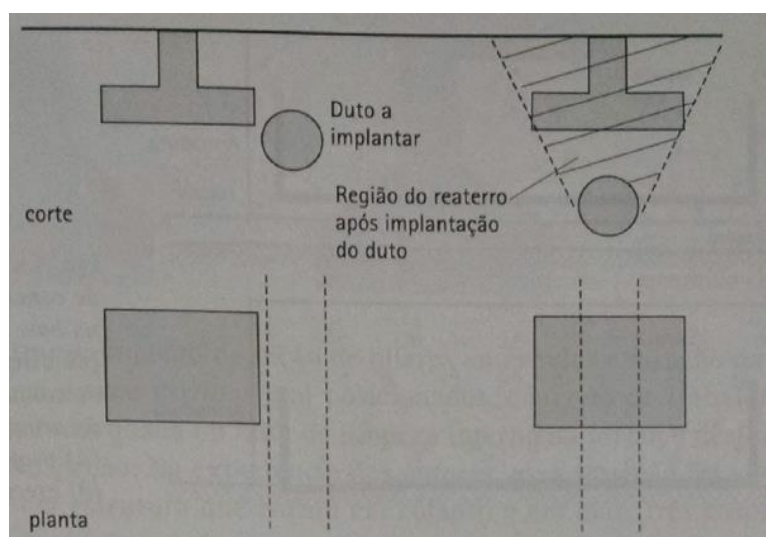
Figura 37 Fundações diretas executadas sobre canalizações

Segundo Milititsky, Consoli e Schnaid (2008), a execução de sapatas com cotas superiores a canalizações definida em projeto ou sobre locais que já possuem canalizações. As realizações de decorrentes escavações para a inserção de canalização ou para reparar possíveis vazamentos comprometem as fundações. Esse fato está apresentado na Fig. 37. Acontece com frequência a implantação de canalização em aterros mal executados e sem levar em consideração cuidados especiais. O reaterro pode provocar os vazamentos nas canalizações, o que gera carregamento do solo, algumas vezes em escalas relevantes, abrangendo a base das fundações já inseridas no terreno ocasionando assim o surgimento de recalques.

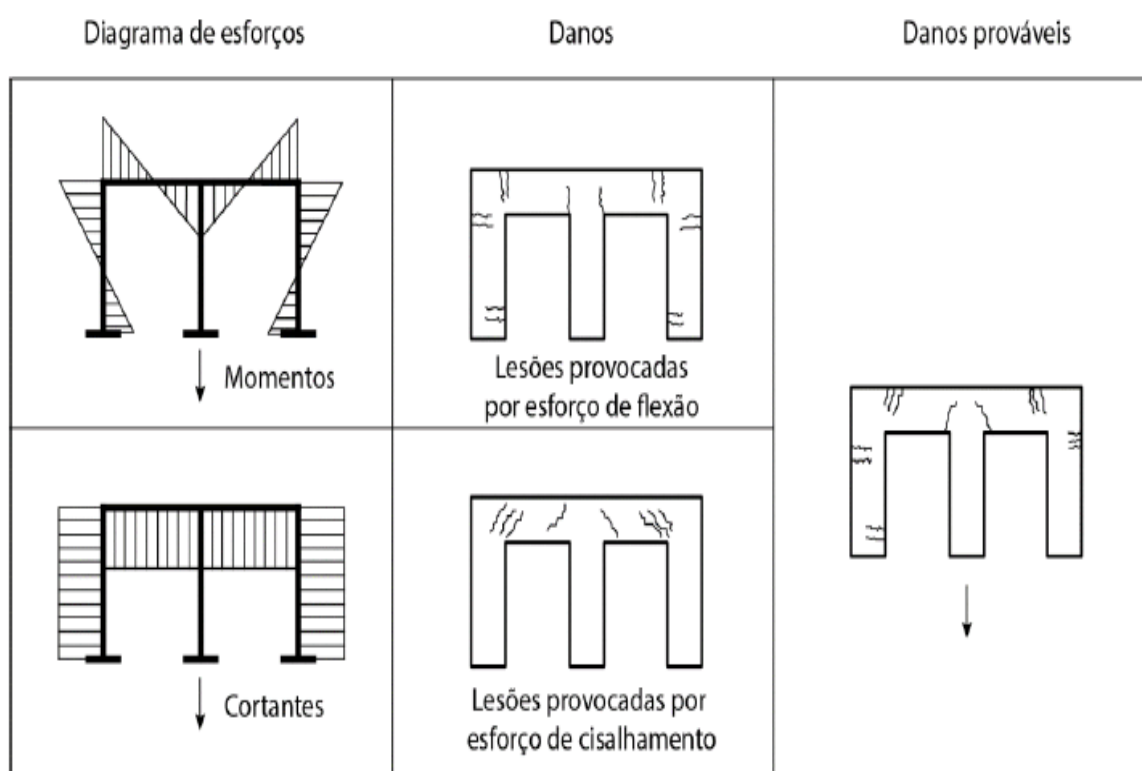
Figura 40 Fissuras em estruturas de concreto devido à recalque no pilar central
Recalque Central

Em estruturas de concreto armado, Milititsky, Consoli e Schnaid (2008) ressaltam que as fissuras apresentam como mostra as figuras 40 e 41.

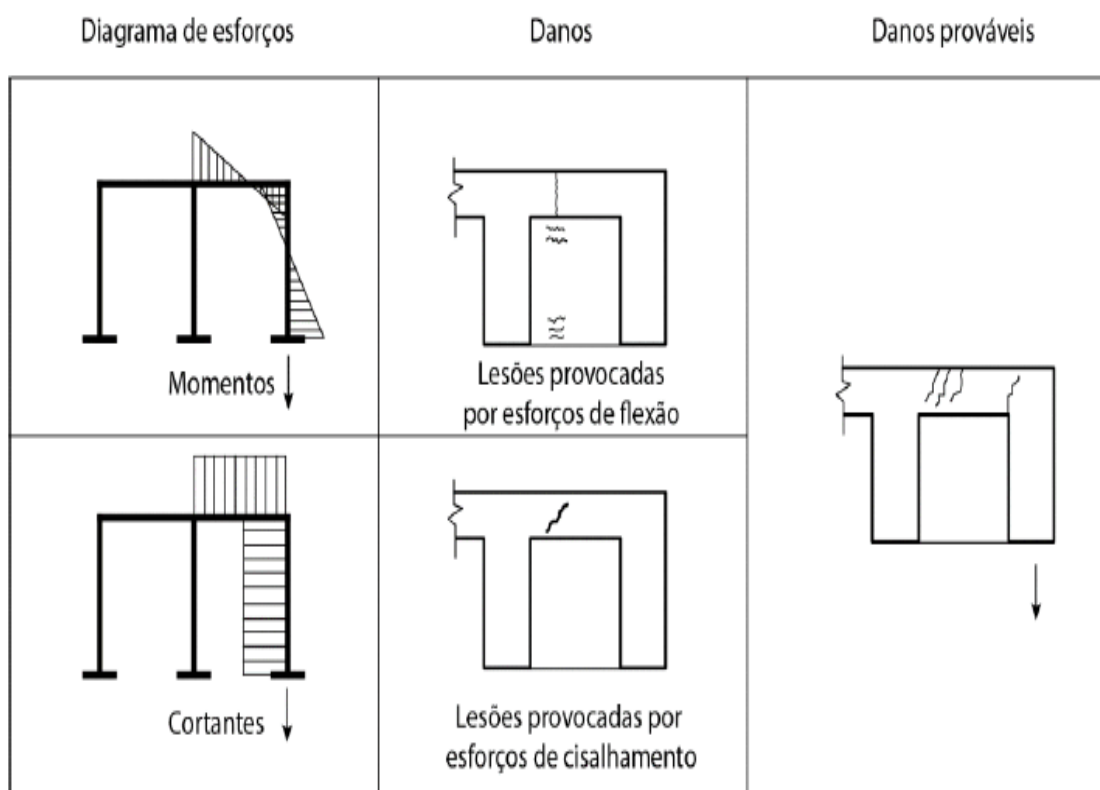
Figura 41 Fissuras devido à recalque de pilar de extremidade**Recalque na extremidade**

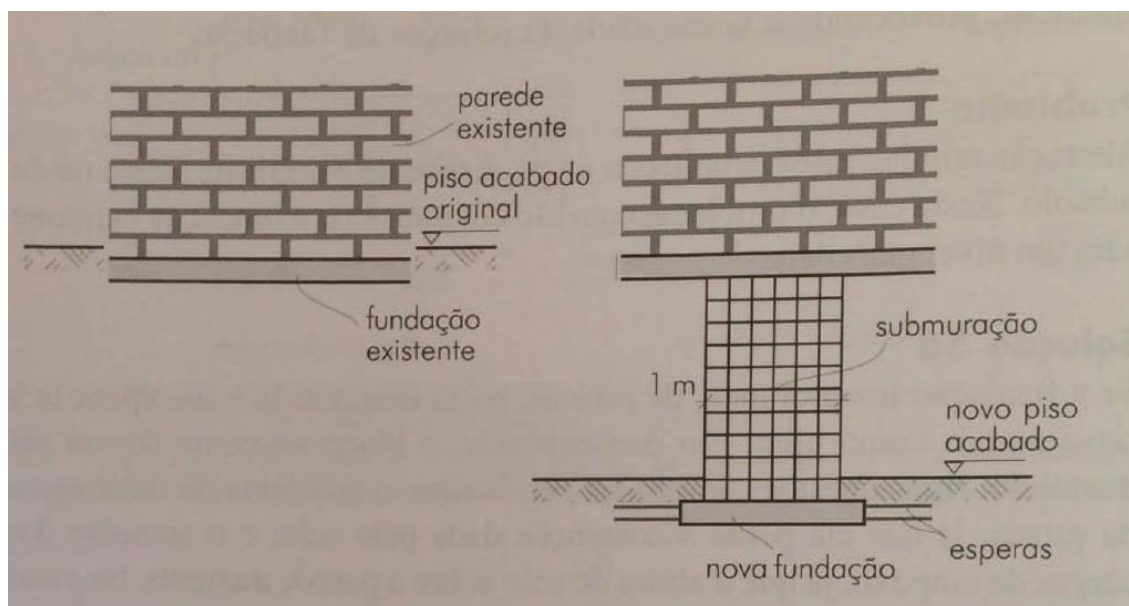
Figura 44 Processo de Submuração.
