INFILTRAÇÃO POR CAPILARIDADE EM EDIFICAÇÕES CAPILLARY INFILTRATION IN BUILDINGS

Investigar o fenômeno e suas causas

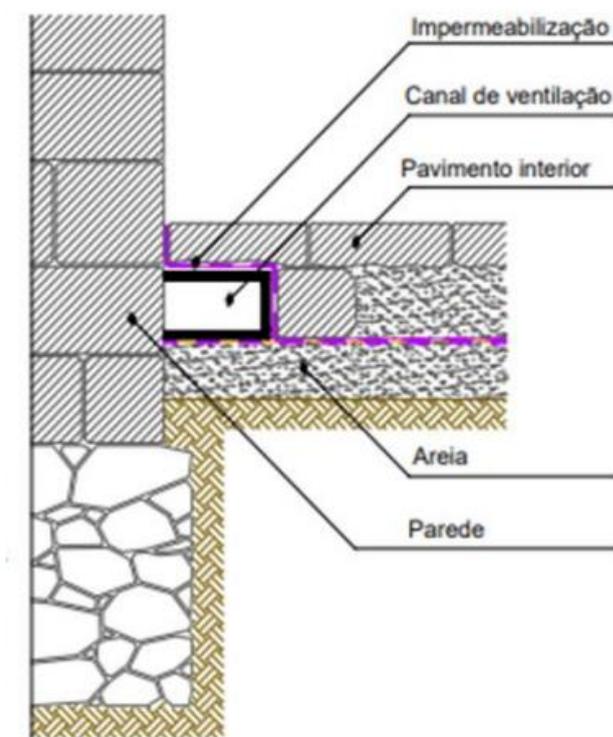
Figura 1. Esquema do método de ventilação para minimizar o efeito de ascensão capilar.

A Figura 1 demonstra um método utilizado para amenizar a ascensão capilar em alvenarias, esta técnica é conhecida como ventilação das bases das paredes.

Na construção civil, a capilaridade é um fenômeno fundamental que pode afetar a durabilidade e a integridade das estruturas. Uma técnica que pode ser eficaz na redução da ascensão capilar em alvenarias é a ventilação da base das paredes. Como visto na Figura 1, consiste em canais que são naturalmente ventilados ou conectados a um dispositivo de ventilação mecânica. Portanto, deve ser usado somente quando a temperatura for menor que o ponto de congelamento (ESTOLANO, 2020).

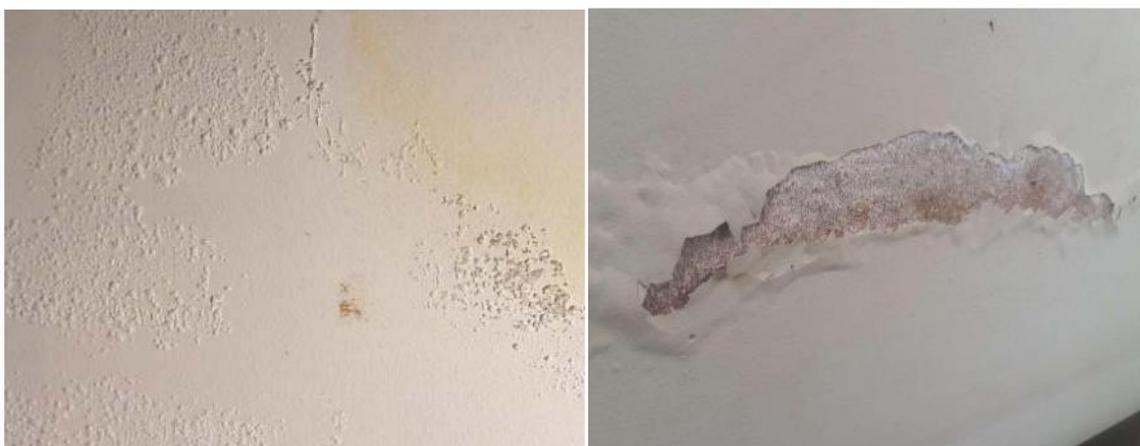
Figura 2. Exemplos de eflorescência

A Figura 2 trata-se de um exemplo de eflorescência, na qual é considerada uma das consequências de capilaridade em materiais de construção.

Pode-se definir a eflorescência, de acordo com Araújo et al. (2019), como o surgimento de manchas esbranquiçadas nas superfícies das construções. Esse fenômeno é decorrente do depósito de sais solúveis, principalmente sais alcalinos, como sódio e potássio, e de metais alcalino-terrosos, como cálcio e magnésio. Esses sais se deslocam para a superfície das alvenarias a partir de sua composição. Esse deslocamento a partir de seus componentes é facilitado pela presença da umidade, na qual dissolve os sais presentes na alvenaria e, ao evaporar, os resíduos salinos se formam na superfície, ocasionando nas manchas típicas das eflorescências.

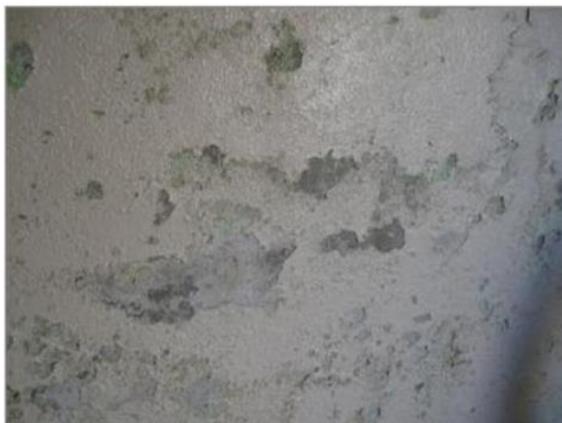
Figura 3. Exemplo de umidade, mofo.

A Figura 3 trata-se de um exemplo de mofo, manchas e bolhas causados por umidade no ambiente.

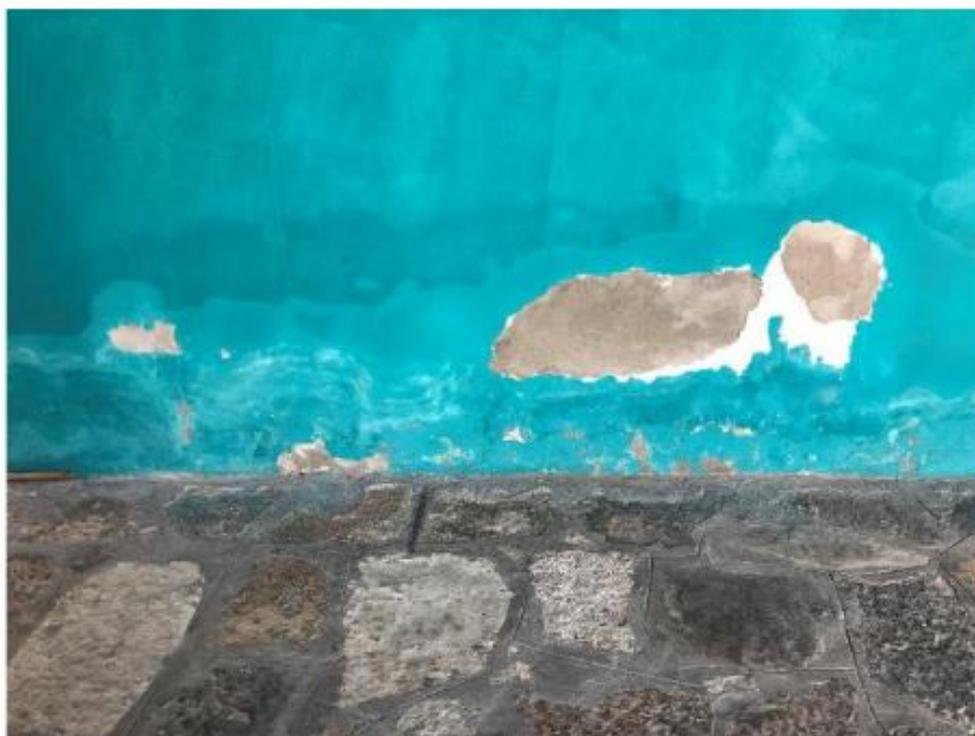
Figura 4. Umidade por capilaridade.

A Figura 4 trata-se de um exemplo das consequências da capilaridade ascendente, no qual ilustra a infiltração da água subindo por toda a estrutura até se apresentar nas áreas inferiores das paredes.
