**RECUPERAÇÃO EM ESTRUTURAS DE CONCRETO ARMADO ESTUDO DE
CASO: PONTE NO CÓRREGO DO LAJE**

Trabalho de Conclusão de Curso

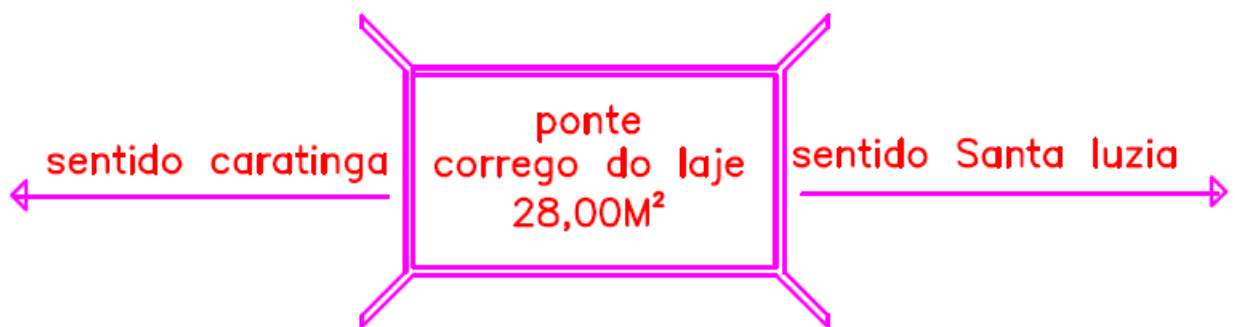
Figura 9: Ponte Córrego do Laje(Autoria Própria)

- 1- Ponte Rural de concreto armado;
- 2- Contendo uma viga, constituída de um vão contínuo de 10 metros;
- 3- Seção transversal estruturada por uma viga principal de altura constante de 85 centímetros,
- 4- Dois apoios de concreto nas extremidades da ponte,
- 5- Um tabuleiro contendo 3,5 metros de altura;
- 6- Altura no nível d'água até a ponte de 3,80 metros.

A figura 9 apresenta projeto da ponte.

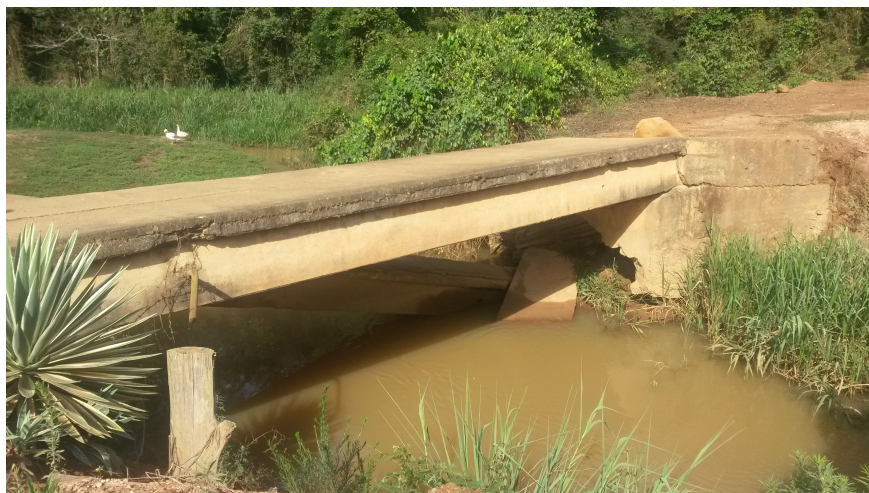
Figura 10: Ponte Córrego do Laje (Autoria Própria)

A Figura 10 apresenta a visão lateral da ponte que atravessa o córrego do Laje.

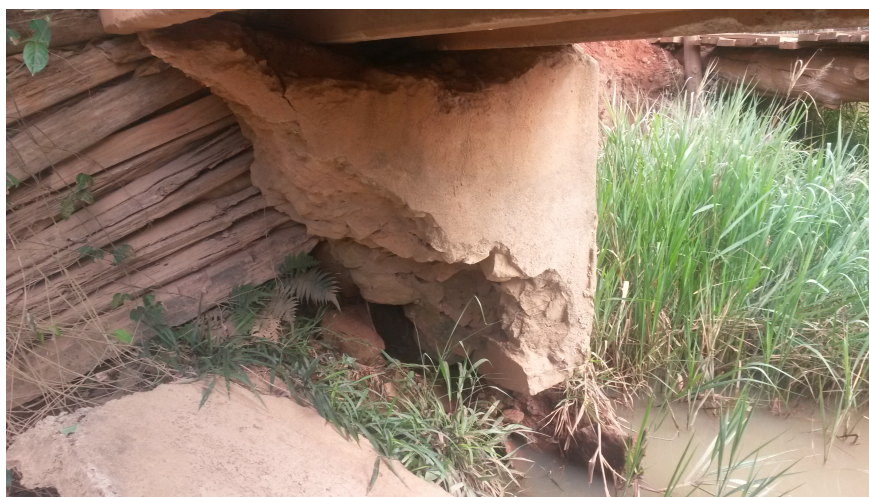
Figura 11: Apoio Danificado (Autoria Própria)

Em visita de campo ao local da ponte que atravessa o Córrego do laje, foi verificado que houve degradação de um dos apoios devido a ação da água da enxurrada até o local do mesmo, ocasionando assim uma deterioração e lixiviação do concreto que compõe o apoio da ponte causando um deslocamento da respectiva viga e de uma parte do tabuleiro apoiados no aparelho, causando assim a interrupção da via, como pode ser observado nas Figuras 11, 12 e 13.

Devido a processos patológicos ocasionados ao longo do tempo na estrutura da ponte em questão foi observado que há necessidade de recuperação do apoio para que a estrutura possa atender novamente e satisfatoriamente as solicitações de carga exigidas do tráfego de veículos e pedestres, e retirada e dos aparelhos de viga e tabuleiro que deslocaram, sendo necessário assim então necessário o dimensionamento dos elementos de laje e viga a serem substituídos. A parte

- 1- Retirada dos aparelhos de viga e tabuleiro que sofreram rompimento;
- 2- Nas zonas deterioradas do pilar efetuar-se o apicoamento da superfície, para efetuar remoção do concreto deteriorado;
- 3- Jateamento de água sob pressão nas superfícies a recuperar;
- 4- Preparação do apoio da estrutura ou aplicação do concreto convencional;
- 5- Aplicação de material impermeabilizante.

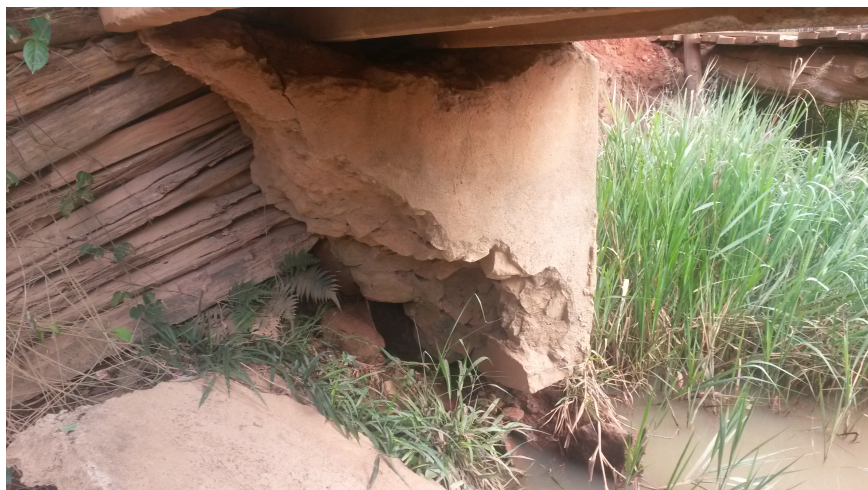
Figura 14: Degradação do Concreto (Autoria Própria)

No caso da ponte em questão ocorreram degradações do concreto em pontos localizados em um dos apoios, isso devido a incidência da água em contato com o concreto que causa a dissolução do hidróxido de cálcio Ca(OH)_2 da pasta de cimento onde é visível o fenômeno de lixiviação do concreto. Tal fato pode ser observado na Figura 14.

A remoção do concreto pode ser superficial, quando não alcança a armadura, ou profunda quando se atinge essa ou se vai além dessa. No caso da ponte em estudo o apoio a ser recuperado tem sua estrutura somente de concreto simples, sem armações de aço, portanto a remoção do concreto deve-se avaliar os pontos onde haja esta necessidade de remoção, onde o concreto apresenta deterioração e ou esmagamento, ou seja, deve-se remover toda superfície do concreto danificado.

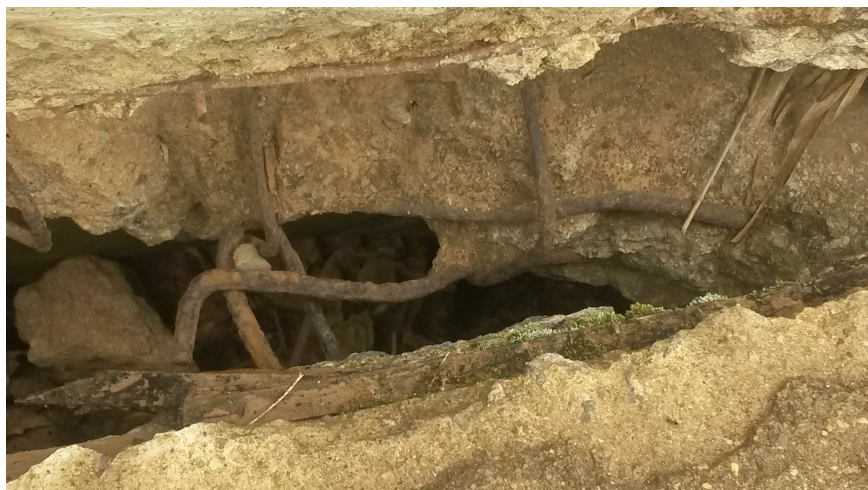
Figura 15: Exposição da Armadura (Autoria Própria)

No estudo de caso em questão a patologia e corrosão da armadura ocorre em pontos localizados do tabuleiro da ponte. Provavelmente essa ocorrência se da ao desgaste a longo tempo do concreto do tabuleiro expondo a armadura deste ao ambiente. Tal fato pode ser observado na Figura 15 e 16.

Deverá ser removido todo o material resultante do processo de corrosão inclusive o concreto atingido. Na ponte do córrego do Laje o tabuleiro da ponte apresenta locais de exposição e manchas de corrosão de armadura, que podem ser removidas através de limpeza com jato de areia.

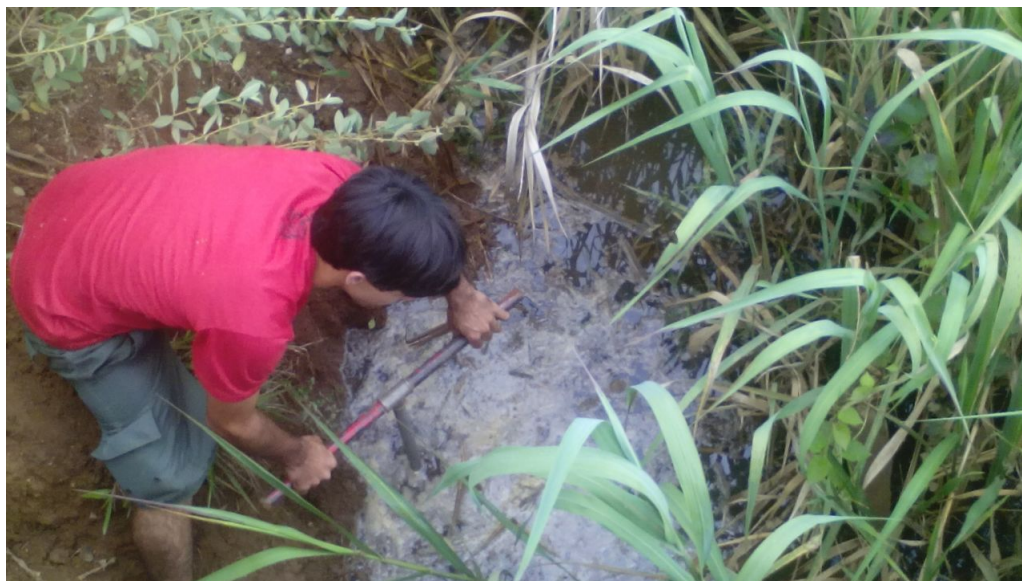
Figura 17: Teste Trado Manual 1º Furo (Autoria Própria)

Para reconhecimento do solo a ser empregada a fundação foi feito um ensaio de campo utilizando trado manual, perfurando 3 metros de profundidade do solo em dois pontos diferente, sendo detectado tipo de solo argila de cor amarelada de pouca presença de areia, onde não verificou-se presença de rocha para ancoragem de fundação rasa até esta profundidade, onde detectou-se que a melhor maneira de reestabelecer a resistência desta ponte é com a aplicação de reforço com fundação profunda, sendo recomendada duas opções sendo elas estaca pré moldada de concreto e estaca raiz.

A figuras 17, e 18 a apresentam a demonstração do teste realizado com o trado manual.

Para efeito de reforço propõe-se criar bloco de fundação com estacas de concreto pré-moldado cravadas no local. Primeiramente deve-se realizar o escoramento da estrutura para retirar todos os esforços que atuam sobre ela, e para que seja então executado o reforço é importante que o rio seja desviado para outro lado do tabuleiro, e assim então cravar as estacas com a posterior construção do bloco de coroamento e a viga. Deixar os arranques do pilar para sua posterior execução até altura da viga existente. Depois de atingido o tempo de cura do pilar, será colocada a viga que foi redimensionada e executada a nova laje.
