**ANÁLISE DA INTERSEÇÃO SITUADA NO KM 511/ BR 116 NA CIDA-  
DE DE UBAPORANGA - MG: ESTUDO DE CASO**

Trabalho de conclusão de curso apresentado à banca examinadora do Curso de Engenharia Civil do Instituto Doctum de Educação e Tecnologia, como parte das exigências para conclusão do curso de Graduação em Engenharia Civil e como requisito parcial para à obtenção do título de Bacharel em Engenharia Civil, sob a orientação da professora Camila Alves da Silva.

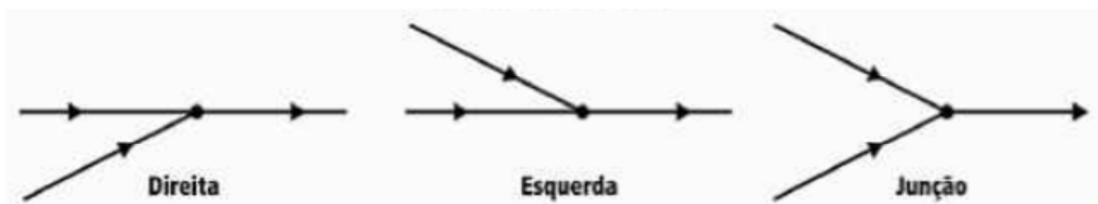
**Figura 2 – Movimentos de convergência**

- Convergência (Figura 2): duas correntes se unem formando uma só. O direito de passagem nesse tipo de movimento é regulado por regras de preferência onde a corrente considerada secundária deve esperar até que surjam intervalos na corrente primária para nela se inserir.

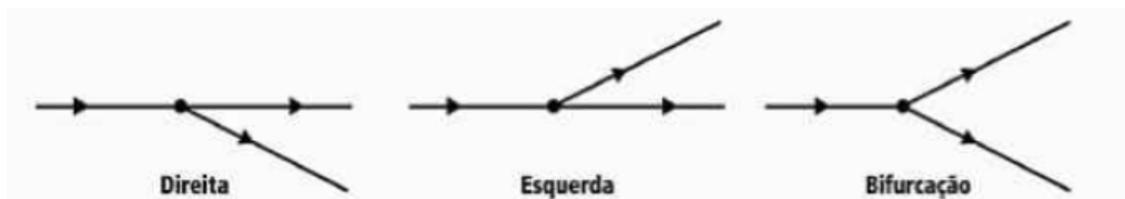
**Figura 3 – Movimentos de divergência**

- Divergência (Figura 3): ocorre quando os fluxos de uma corrente única separam-se para formar trajetórias distintas, é considerado um movimento simples desde que os veículos que divergem não tenham que cruzarem outra corrente existente.

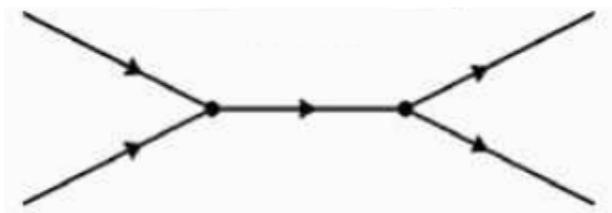
**Figura 4 – Movimento de entrelaçamento**

- Entrelaçamento (Figura 4): ocorre quando as trajetórias dos veículos se convergem para logo em frente divergirem, formando um traçado em “x”.

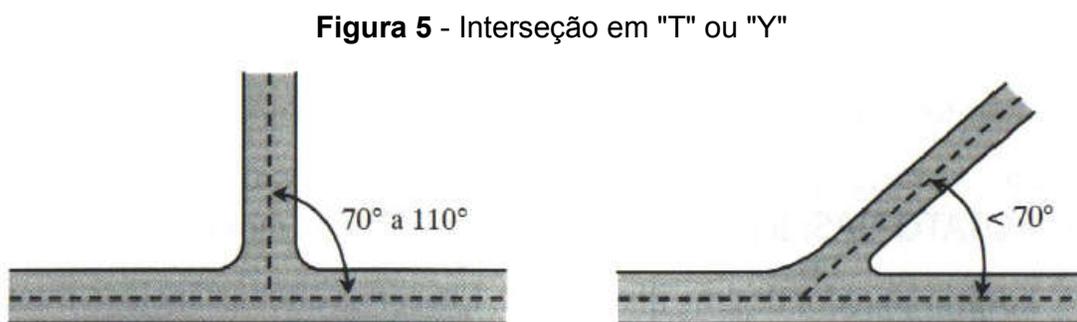
a) Interseção em 3 ramos (Figura 5): recebem a denominação "T" ou "Y" dependendo da configuração de seus ramos.

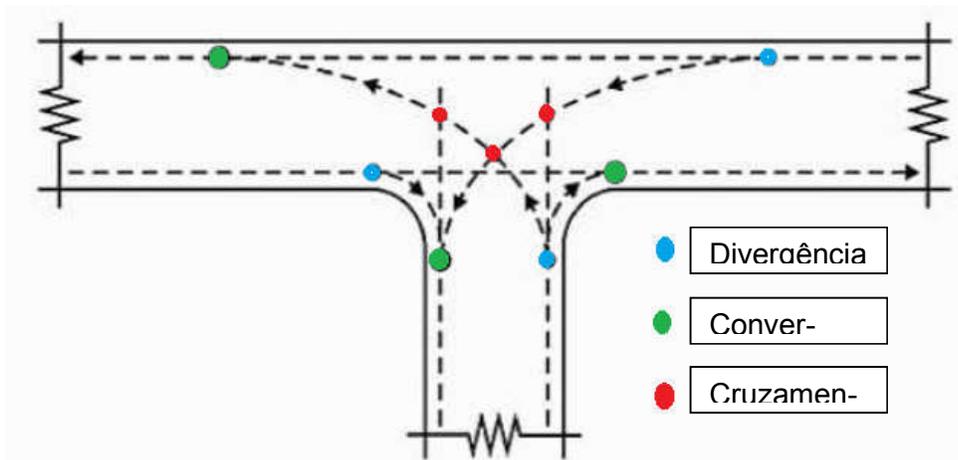
**Figura 6 – Interseção em "T": conflitos**

Essa interseção apresenta oito pontos de conflito, como pode ser observado na figura 6.

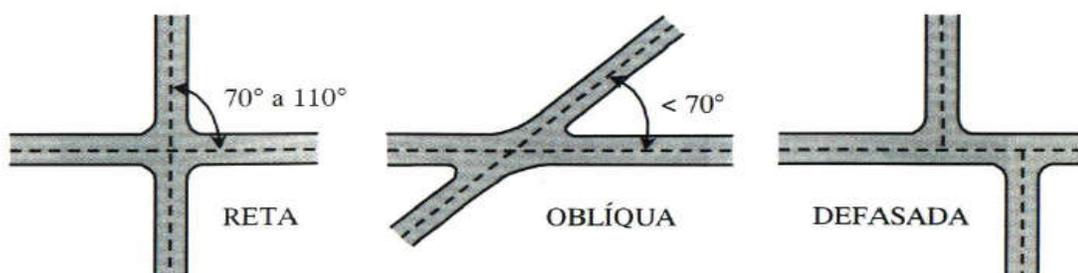
**Figura 7 - Interseção em 4 ramos**

b) Interseção em 4 ramos (Figura 7): pode ser reta, oblíqua ou defasada, dependendo da configuração de seus ramos.

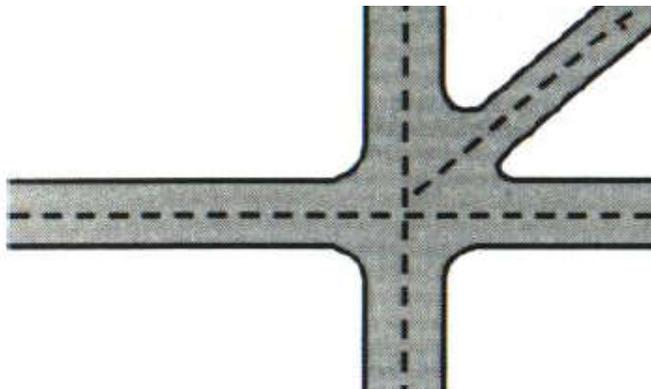
**Figura 9** - Interseção em ramos múltiplos

c) Interseção em ramos múltiplos (Figura 9): possui cinco ou mais ramos.

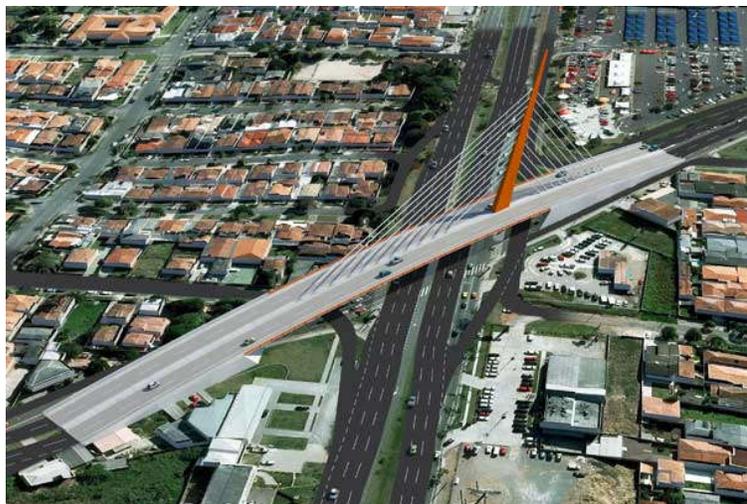
**Figura 10** – Interconexão em nível superior sem ramos

- Sem ramos (Figura 10): quando os fluxos das vias não se comunicam, ou seja, não ocorre troca de fluxo entre as vias. Os cruzamentos podem ser superiores ou inferiores, dependendo do nível em que a rodovia principal está.

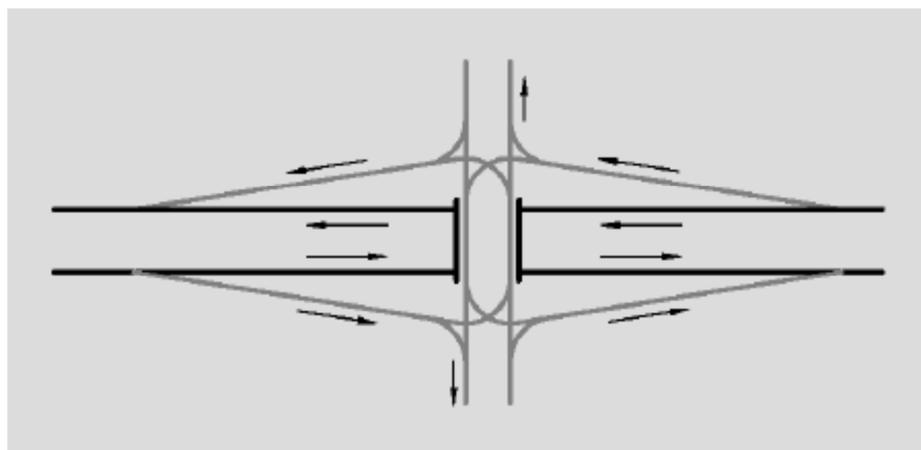
**Figura 12 – Interconexão do tipo diamante**

b) Diamante (Figura 12): a via principal possui uma saída à direita antes do cruzamento e uma entrada à direita após o mesmo, em ambos os sentidos.

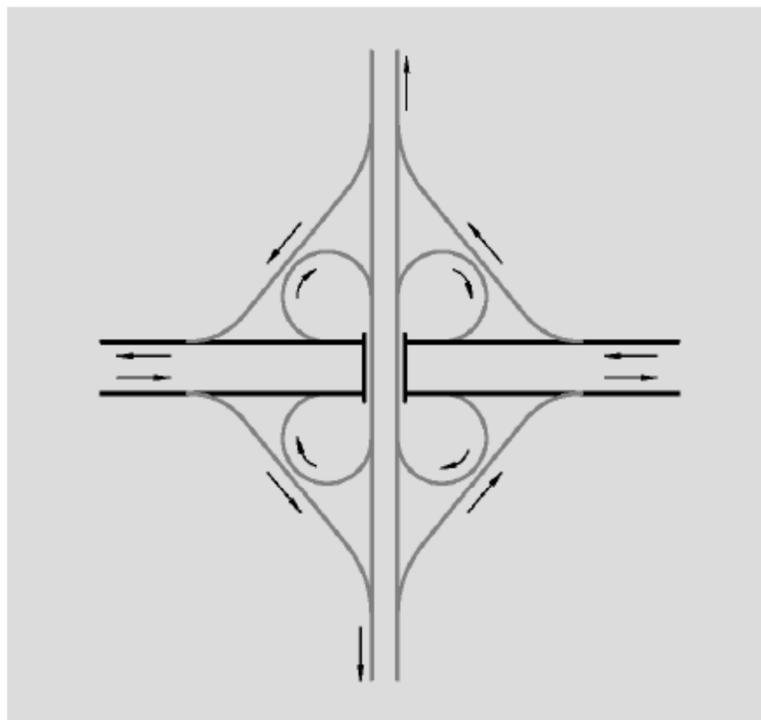
**Figura 13** – Interconexão do tipo trevo completo

c) Trevo completo (Figura 13): a conversão feita à esquerda nos quatro quadrantes ocorre através de um laço, e à direita, por conexões externas ao laço.

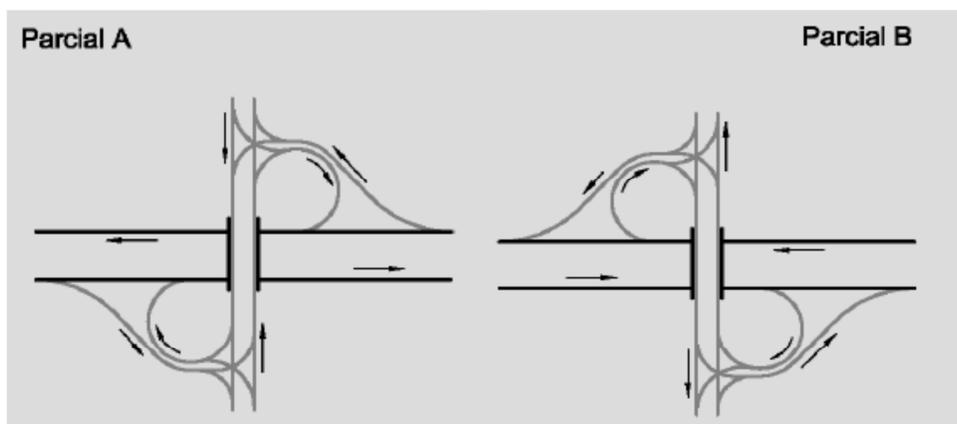
**Figura 14** – Interconexão do tipo trevo parcial

d) Trevo parcial (Figura 14): ocorre a eliminação de até três laços do trevo completo.

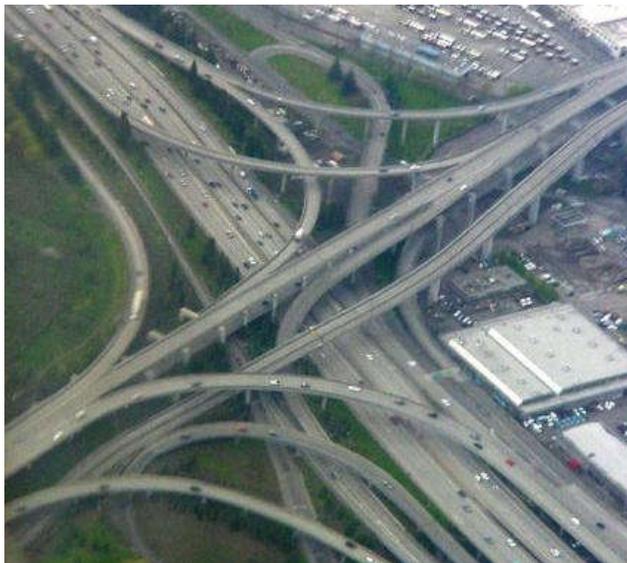
**Figura 15** – Interconexão do tipo direcional

e) Direcional (Figura 15): os principais movimentos de conversão à esquerda são guiados por ramos direcionais.

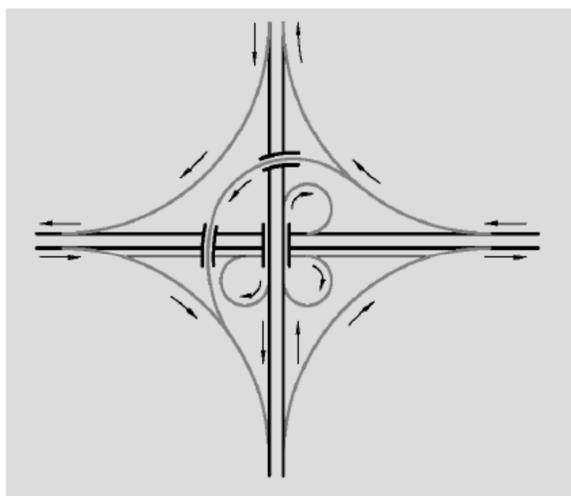
**Figura 16** – Interconexão do tipo semi-direcional

f) Semi-direcional (Figura 16): os principais movimentos de conversão à esquerda são guiados por ramos semi-direcionais.

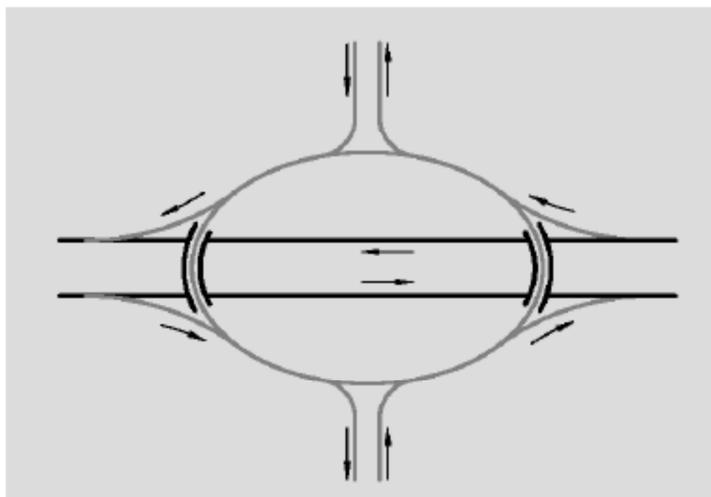
**Figura 17 – Interconexão do tipo giratória**

g) Giratória (Figura 17): utiliza uma rotatória na via secundária.

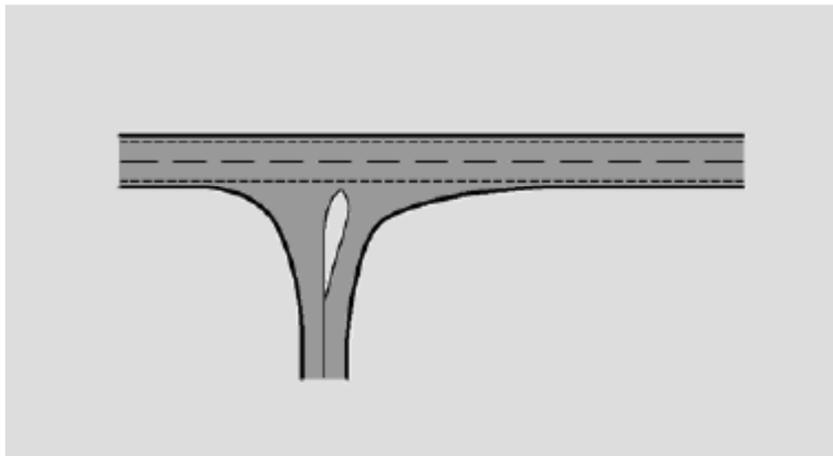
**Figura 19 – Interseção do tipo B**

- Interseção do tipo B (Figura. 19): é chamada de interseção do tipo gota por possuir uma ilha divisória em formato de gota na via secundária, tal ilha tem como função controlar o fluxo de veículos, melhorar a visibilidade e auxiliar a passagem de pedestres, possui uma faixa para cada fluxo de veículos. Podem contar com um refúgio localizado lateralmente à parte oposta à gota, afim de facilitar as conversões à esquerda (PEREIRA, 2012).

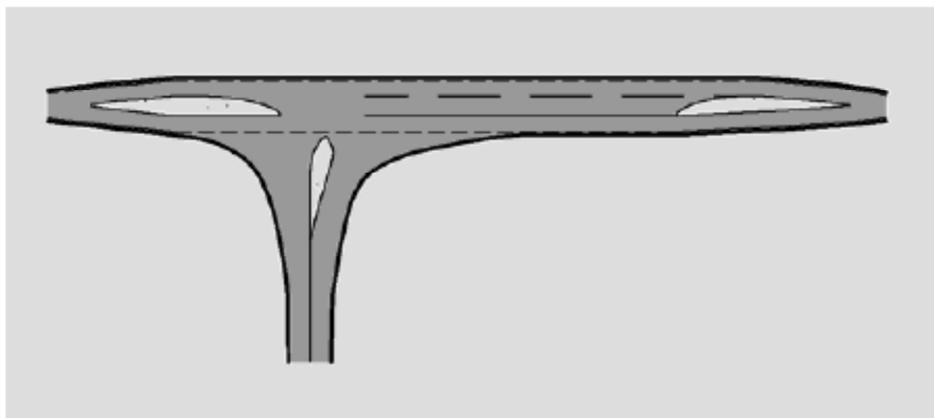
**Figura 20 – Interseção do tipo C**

- Interseção do tipo C (Figura 20): é chamada de interseção canalizada por conter ilhas de refúgio na via principal que canalizam o fluxo, facilitando uma conversão à esquerda ao permitir que o condutor passe por um ponto de conflito por vez

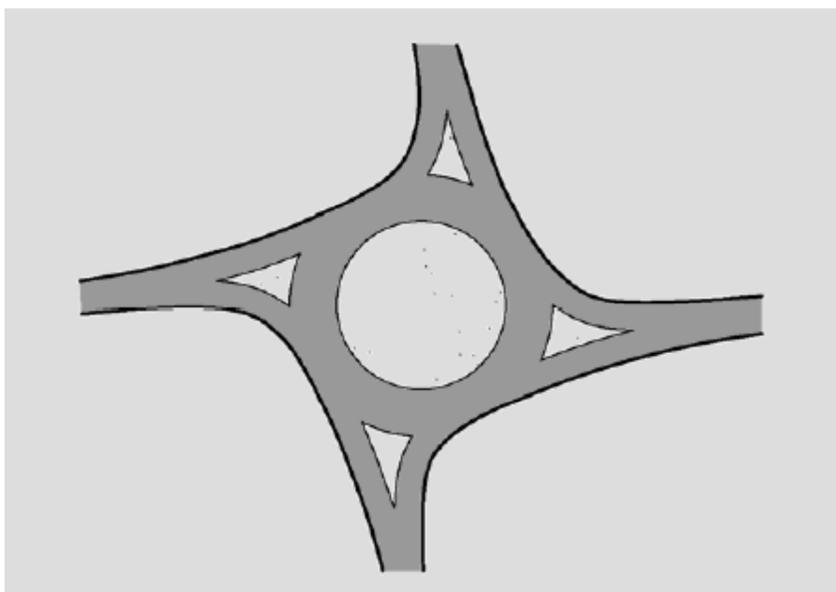
**Figura 21 – Interseção do tipo D**

Interseção do tipo D (Figura 21): são interseções chamadas de rótulas, possuem um maior raio de giro da ilha central. É subdividida em rótula convencional, onde a prioridade do tráfego é do ramo de acesso e rótula moderna, onde a prioridade é do fluxo que está circulando na rotatória.

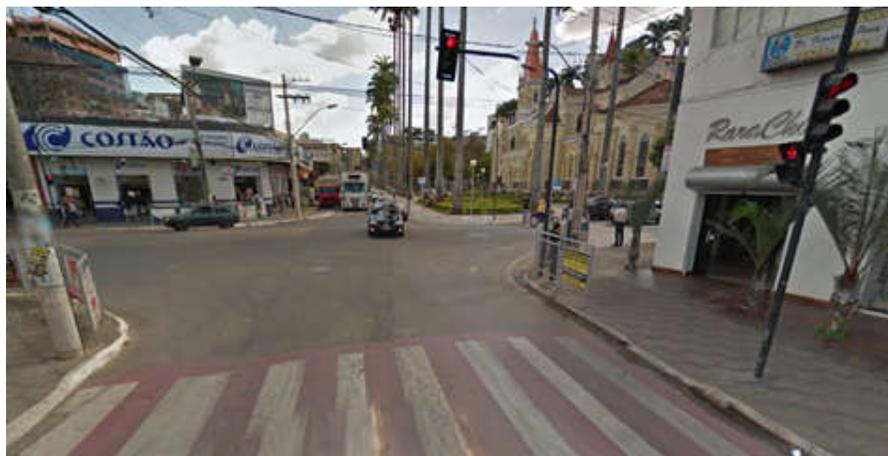
**Figura 22 – Interseção do tipo E**

- Interseção do tipo E (Figura 22): são interseções controladas por sinais luminosos (semáforos).

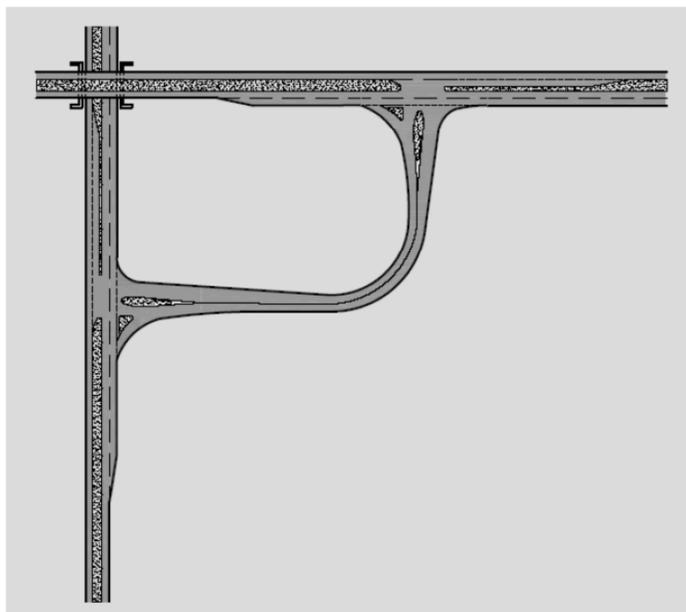
**Figura 23 – Interseção do tipo F**

- Interseções do tipo F (Figura. 23): são interseções que apresentam interconexões em diferentes níveis, eliminando assim os cruzamentos em mesmo nível.

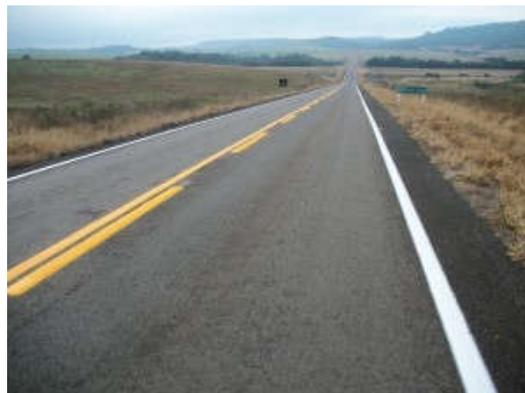
**Figura 27 – Sinalização horizontal: marcas longitudinais**

a) Marcas longitudinais: separam e ordenam os fluxos de veículos. A figura 27 mostra marcas longitudinais dividindo fluxos opostos (amarelas) e a marca que sinaliza a linha de bordo (branca)

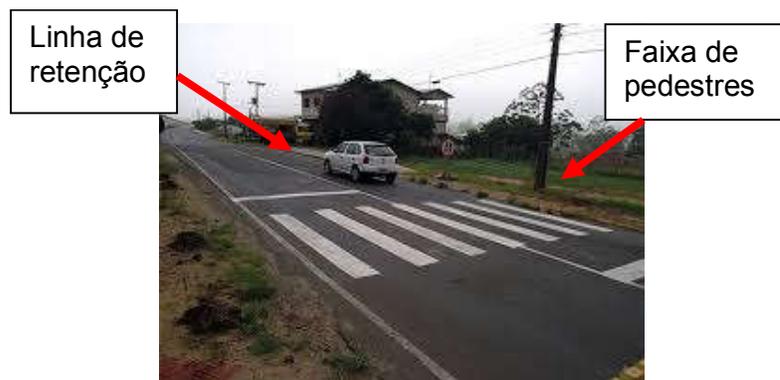
**Figura 28** – Sinalização horizontal: marcas transversais

b) Marcas transversais: Ordenam os deslocamentos frontais dos veículos harmonizando-os com os deslocamentos de outros veículos e pedestres, indicam

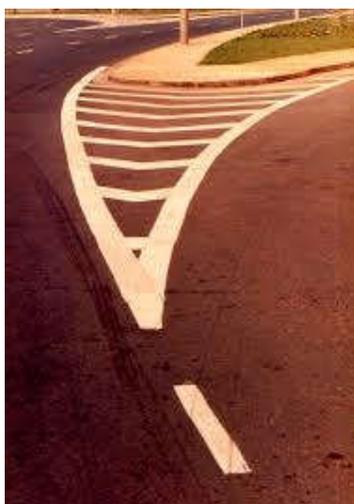
**Figura 29** – Sinalização horizontal: marcas de canalização

c) Marcas de canalização: orientam e regulamentam os fluxos de veículos em situações que exigem reorganização do caminhamento natural.

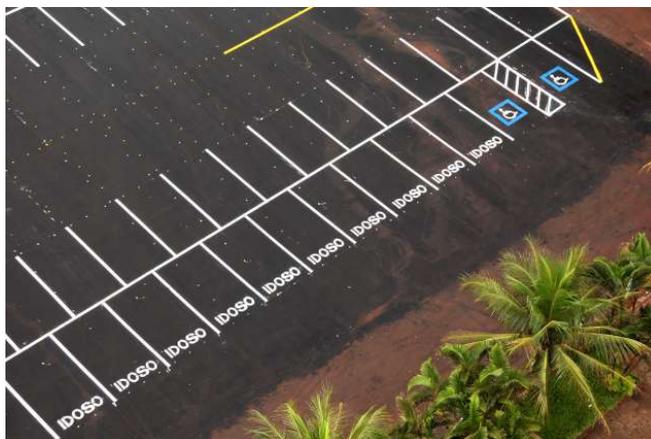
**Figura 30** – Sinalização horizontal: controle de estacionamento

d) Marcas de delimitação e controle de estacionamento e/ou parada: delimitam áreas onde é proibido ou regulamentado o estacionamento e parada de veículos, geralmente está associada à sinalização vertical.

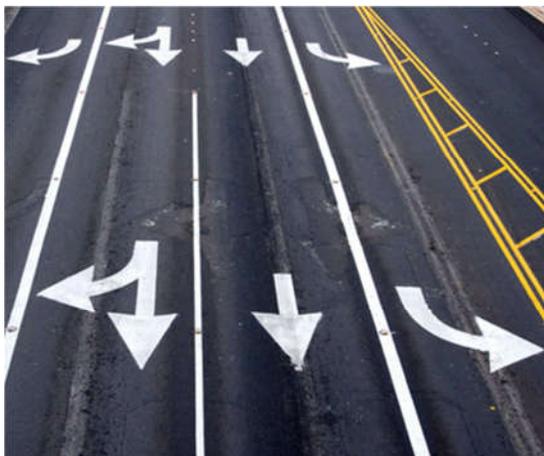
**Figura 31** – Sinalização horizontal: controle de estacionamento

Inscrições no pavimento: tem função de melhorar a percepção do condutor a respeito das operações da via, apresentam-se como setas direcionais, símbolos e legendas.

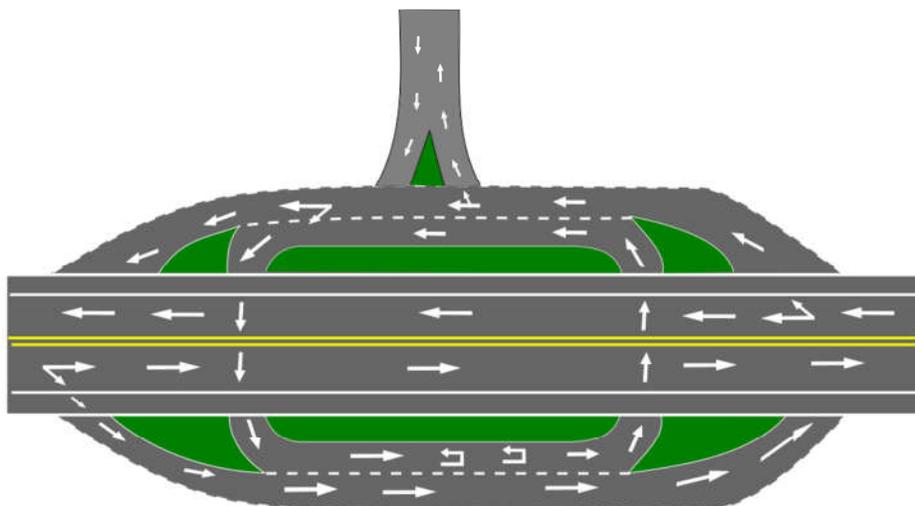
**Figura 37 – Modelo geométrico da interseção**

Como pode ser visto, a interseção é classificada como uma interseção em nível do tipo giratória vazada. O acesso à via principal é feito através de duas vias de acesso que se conectam à malha viária da cidade de Ubaporanga, de um lado a conexão é feita com a avenida Padre Rino e do outro lado uma via rural e duas vias que dão acesso a pontos comerciais presentes no local, esta organização está representada na figura 38 e as ocupações urbanas nas zonas lindeiras podem ser vistas na figura 39.

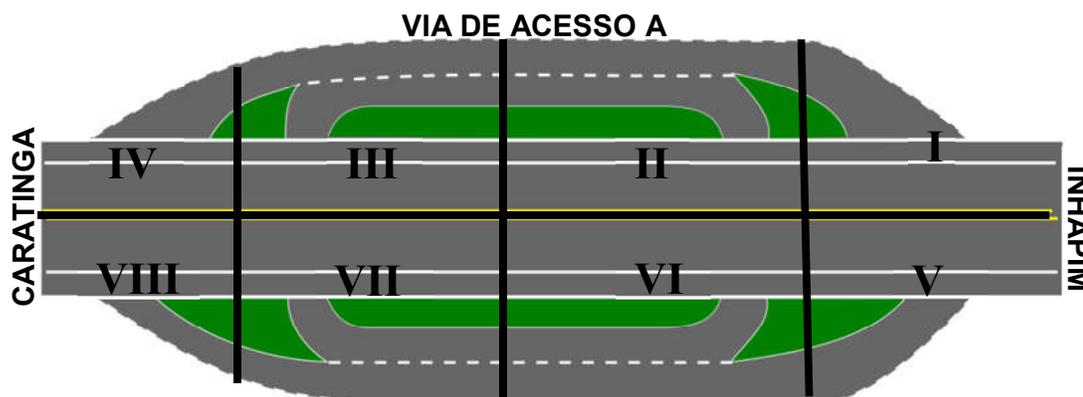
**Figura 40 – Divisão da interseção**

Para uma melhor visualização da análise, a interseção foi dividida em oito quadrantes distintos, como pode ser visto na Figura 40.

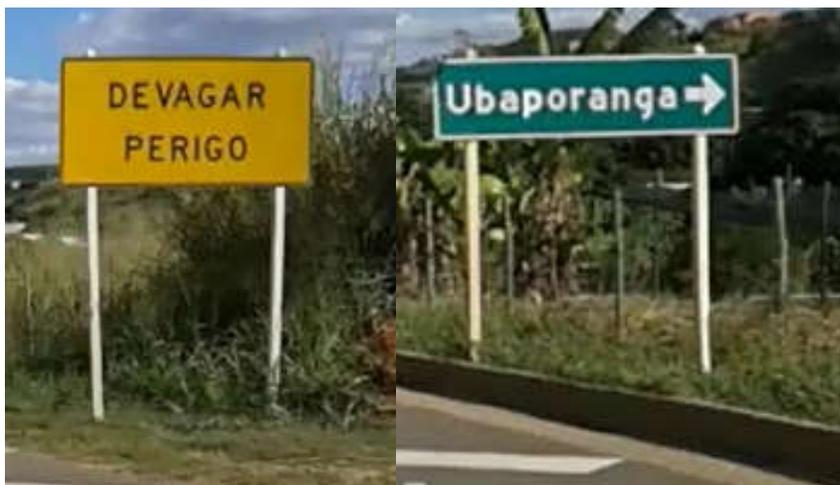
**Figura 41** – Placas de sinalização de advertência e indicação

a) Quadrante I: Este ponto é o acesso à Ubaporanga sentido Caratinga. No prolongamento desse acesso foi observada a presença de sinalização vertical de advertência indicando a presença de perigo na via, e uma placa de sinalização vertical de indicação (Figura 41).

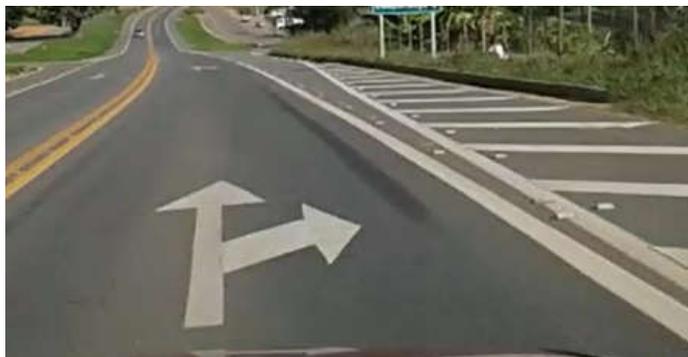
**Figura 42** – Sinalização horizontal de direção e canalização

O ponto também apresenta sinalização horizontal indicando sentido de direção e a canalização da pista (Figura 42).

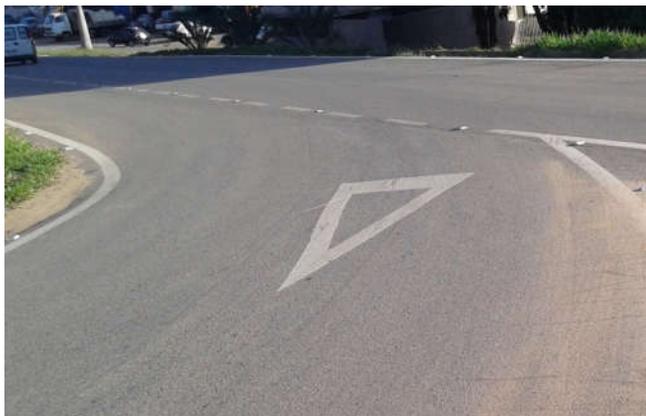
**Figura 43** – Sinalização horizontal de indicação de preferência

b) Quadrante II: Este ponto apresenta sinalização horizontal indicando a preferência da pista (Figura 43).

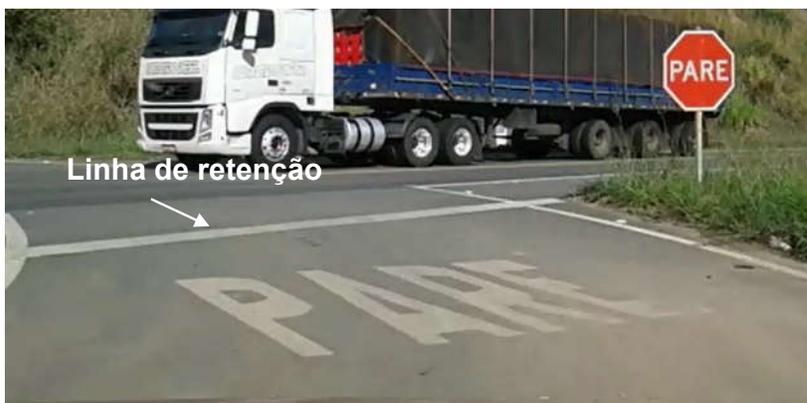
**Figura 44** – Sinalizações de parada obrigatória

c) Quadrante III: Este é um dos pontos de cruzamento com a via principal, a sinalização tem perfil de parada obrigatória, apresentando sinalização vertical de regulamentação indicando a parada obrigatória, além da sinalização horizontal de parada obrigatória e da linha de retenção (Figura 44).

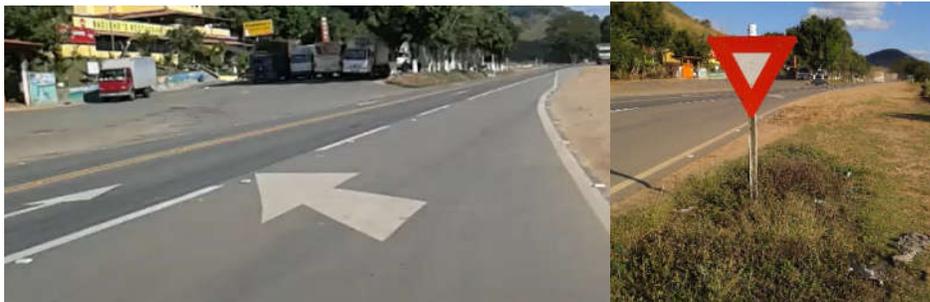
**Figura 45** – Sinalização horizontal de direção e vertical de preferência

d) Quadrante IV: Ponto de convergência com a avenida principal, possui sinalização vertical de regulamentação indicando a preferência e sinalização horizontal indicando a possibilidade de conversão à esquerda (Figura 45).

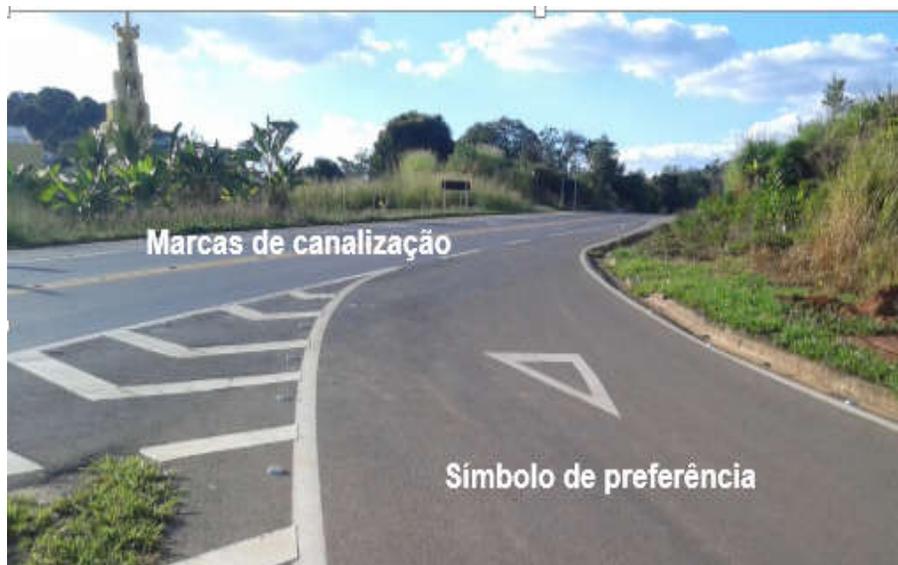
**Figura 46** – Sinalização horizontal de canalização e preferência

e) Quadrante V: Ponto de conversão com a via principal, apresenta marcas de canalização do tráfego e símbolo de preferência em forma de sinalização horizontal (Figura 46).

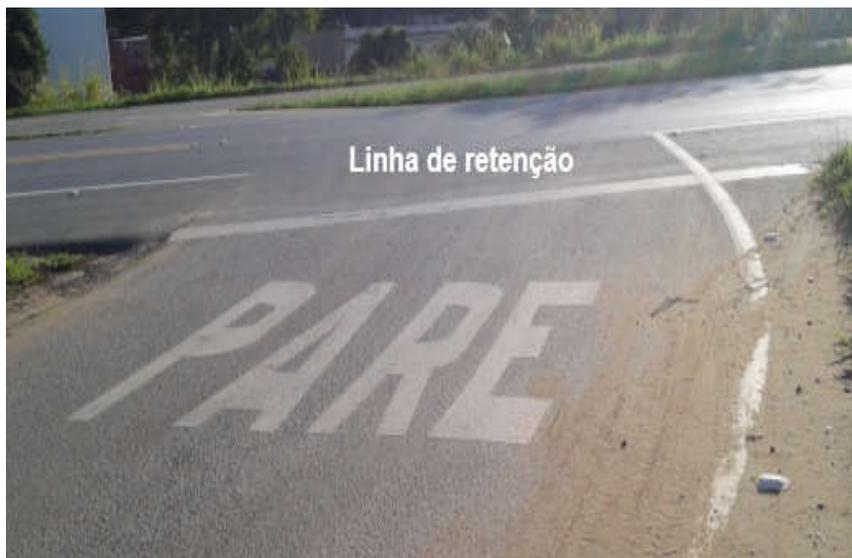
**Figura 47** – Sinalização horizontal de parada obrigatória e linha de retenção

f) Quadrante VI: É um ponto de cruzamento com o a rodovia, apresenta sinalização horizontal de parada obrigatória, bem como linha de retenção (Figura 47).

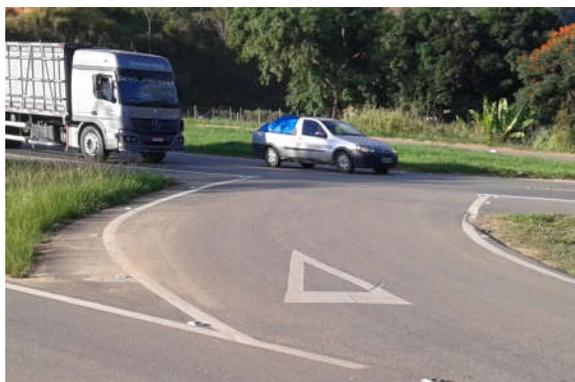
**Figura 48** – Sinalização horizontal de preferência

g) Quadrante VII: Prolongamento do ponto III, apresenta um símbolo de sinalização de preferência para o fluxo da via principal (Figura 48) gravado na pista e uma indicação de possibilidade de retorno (Figura 49).

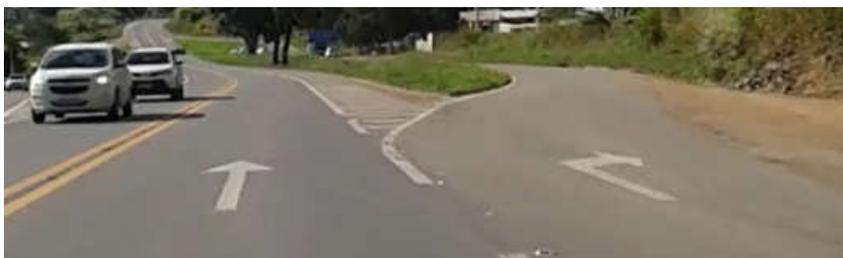
**Figura 50** – sinalização horizontal indicando os sentidos do tráfego

h) Quadrante VIII: Possui sinalização horizontal indicando os sentidos de direcionamento (Figura 50), bem como sinalizações verticais de advertência na via principal indicando a presença de uma via lateral à esquerda e perigo na pista (Figura 51).

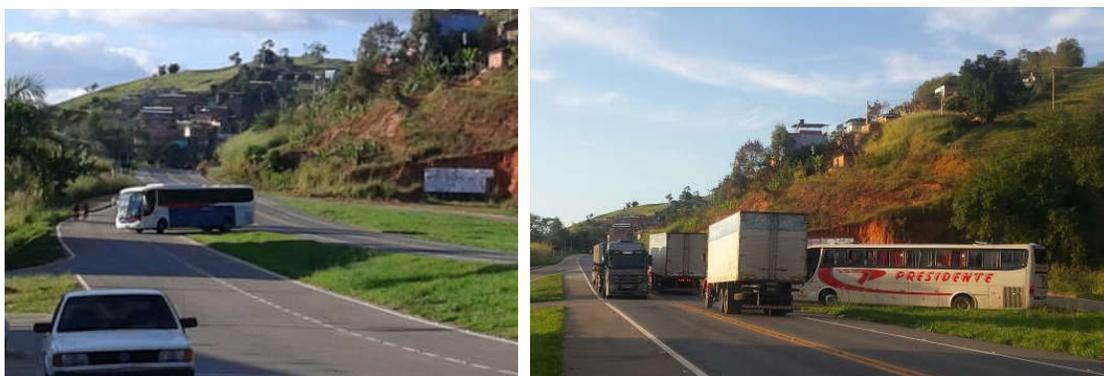
**Figura 55 –** Travessia de ônibus no cruzamento.

Essa falha pode ser uma das causas dos acidentes com colisões transversais, visto que o trânsito no local é intenso, inclusive com o cruzamento de ônibus (figura 55) várias vezes ao dia. Neste ponto o condutor cruza a via principal sendo atingido transversalmente por veículos que transitam na via principal.

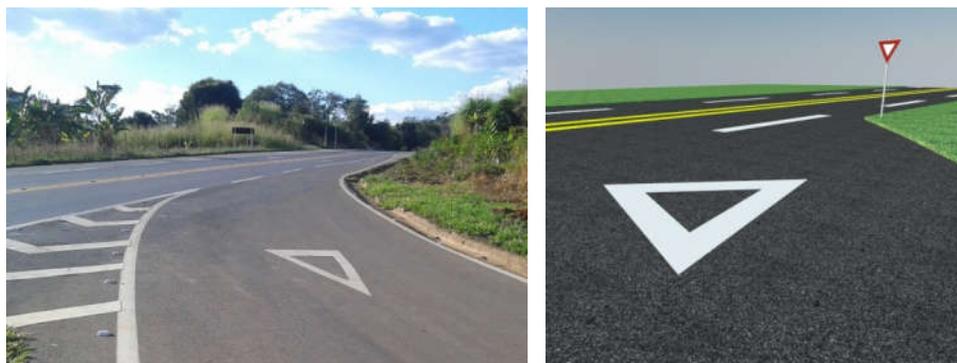
**Figura 58** – Proposta de sinalização para o quadrante V

A segunda falha na sinalização está no quadrante V, no local não existe uma placa (Figura 57) alertando o motorista que converge para a via principal da necessidade de dar a preferência para quem transita nesta via, existindo apenas a sinalização horizontal.

Propõem-se a implantação da sinalização vertical de regulamentação indicando a necessidade de dar a preferência para quem transita na via principal, tal medida poderia reduzir o número de acidentes com colisão traseira e lateral. A figura 58 indica a localização da placa.

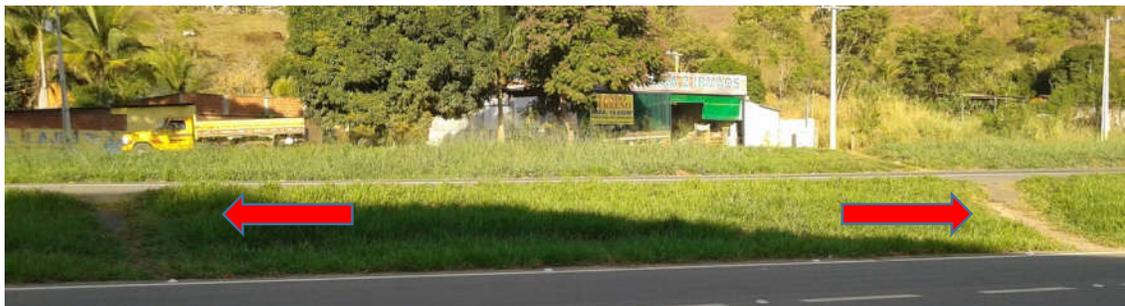
**Figura 59** – Trilhas na vegetação feitas por pedestres

Durante a visita *in loco* percebeu-se que a travessia de pedestres na interseção é feita regularmente, a figura 59 mostra trilhas na vegetação causadas por essa travessia constante.

Não existe nenhuma sinalização que facilite a travessia de pedestres na interseção, a apesar de os dados fornecidos pelo Departamento de Polícia Federal Rodoviária indicarem apenas três atropelamentos no local, uma pesquisa em notícias acerca de acidentes na região bem como informações colhidas com moradores da região retorna uma incidência bem desses acidentes na interseção.

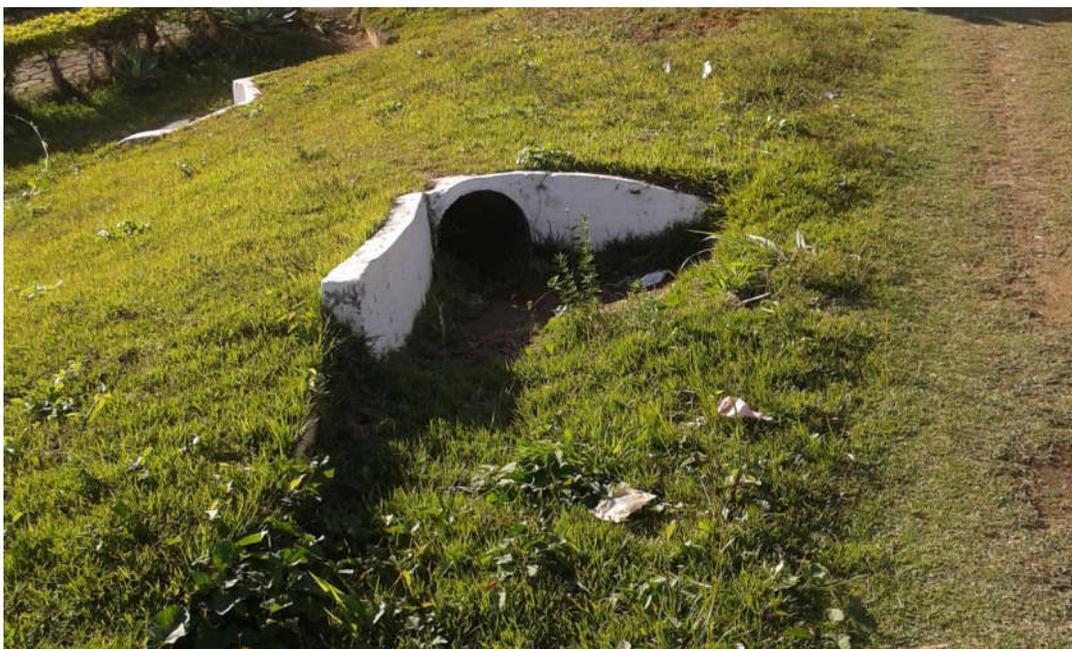
**Figura 60** – Vegetação no sistema de escoamento de água

Foi observado que sistema de escoamento de água pluvial encontra-se sem a devida manutenção, com a vegetação local invadindo-o, como pode ser observado na figura 60.

Em caso de chuva forte a vegetação pode comprometer o correto escoamento da água, o que fará com a água se acumule na pista aumentando o risco de acidentes. Aconselha-se a capina de todo o sistema de escoamento de água.
