**VISÃO DOS PROBLEMAS PATOLÓGICOS DAS
PONTES FERROVIÁRIAS E ESTUDO DE CASO DA
PONTE DAMA, NO KM 24 EM JOÃO
MONLEVADE - MG**

Trabalho de conclusão de curso
apresentado como requisito para
obtenção de título de Engenheiro Civil na
Rede Doctum de Ensino, Unidade de
João Monlevade/MG.

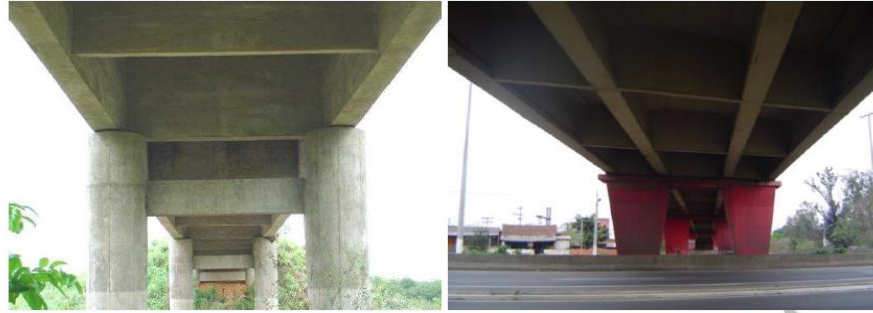
Figura 02 - Vigas sob tabuleiro

elementos estruturais que transmitem a carga do tabuleiro para os apoios laterais ou intermediários, podendo ser de concreto armado ou protendido, ou ainda de aço, conforme exemplificado na Figura 02.

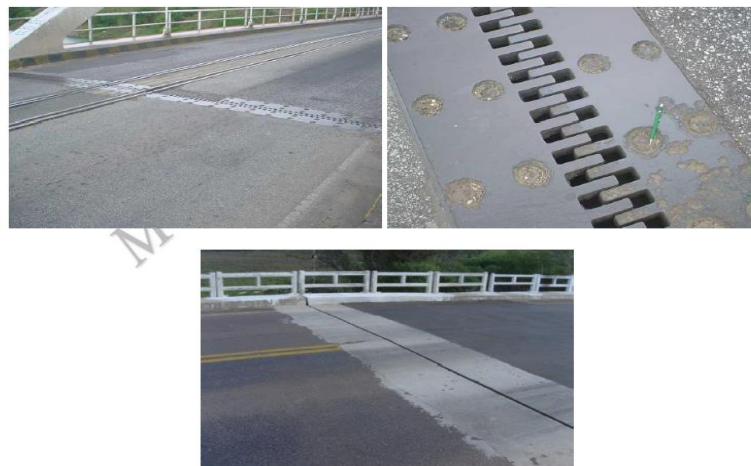
Figura 03 - Juntas de dilatação em tabuleiros

Por outro lado, as juntas de dilatação são dispositivos deformáveis que possuem a finalidade de possibilitar que a estrutura se movimente entre as duas partes compreendidas, sendo elas o tabuleiro e o encontro ou entre tabuleiros em obras extensas ou estruturas múltiplas, em conformidade com as condições de segurança, durabilidade e comodidade.

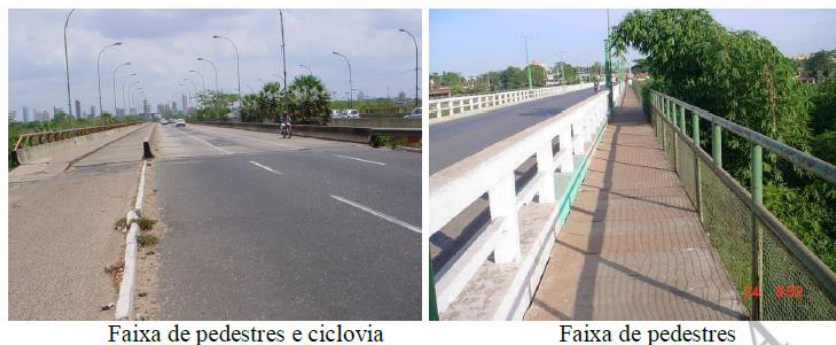
Figura 04 - Faixas especiais

- faixas especiais: além das faixas destinadas exclusivamente ao tráfego de veículos, as pontes podem possuir calçadas ou faixas especiais para pedestres e ciclistas, as quais possuem a função de garantir a separação dos fluxos e evitar ao máximo as interferências nos percursos de cada usuário. As faixas e calçadas devem dispor de condições adequadas de trafegabilidade, sinalização, drenagem e iluminação, conforme Figura 04;

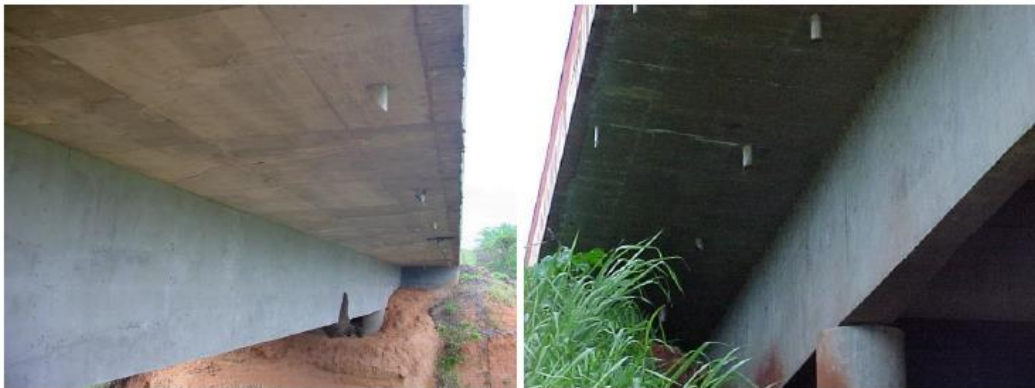
Figura 05 - Pingadeiras no tabuleiro.

- sistemas de iluminação e sinalização: estes sistemas compreendem todos aqueles destinados a identificar a obra, contendo informações uteis tais como: capacidade de carga máxima permitida, gabarito horizontal, gabarito vertical, velocidade máxima permitida, e ainda realizar a separação entre os fluxos;
- sistemas de drenagem: corresponde ao conjunto de elementos projetados com a finalidade de coletar água pluvial do tabuleiro, incluindo os elementos de captação, condução e proteção das descargas, como por exemplo as pingadeiras e os busitos, ou seja, canos posicionados com corte a 45 graus formando um duto utilizado para o escoamento da água pluvial em queda livre para fora da estrutura da ponte (Figura 05).

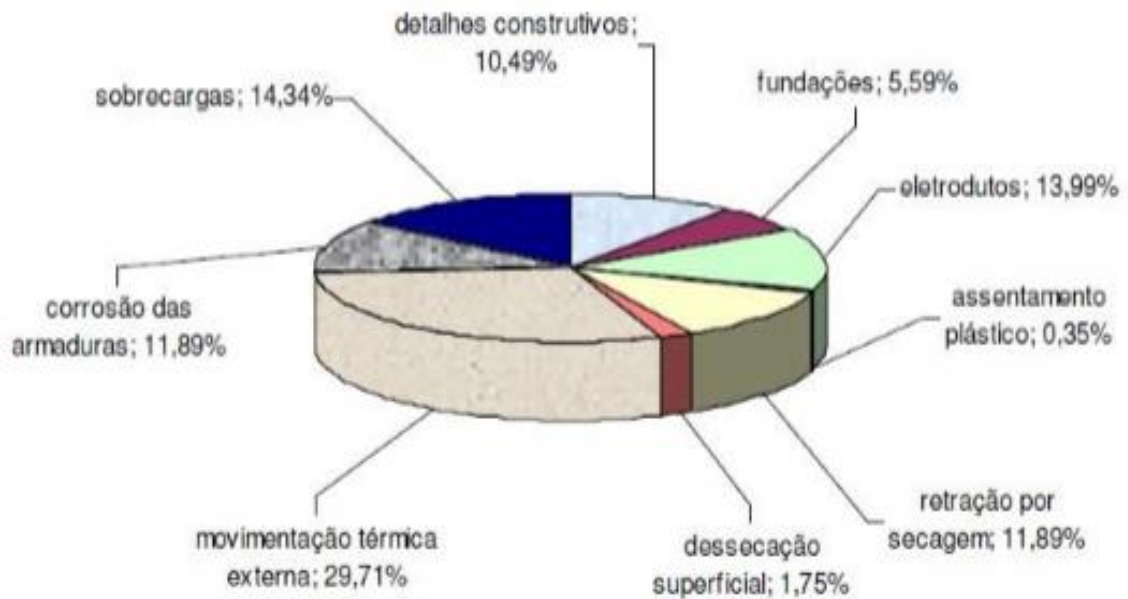
Figura 19 - Tipos e incidência de fissuras em concreto armado

Por meio de suas pesquisas sobre as fissuras em estruturas de concreto armado, Dal Molin (1988), detectou as principais causas de fissuras, com as suas respectivas incidências. Na Figura 19 são apresentadas as principais causas das fissuras.

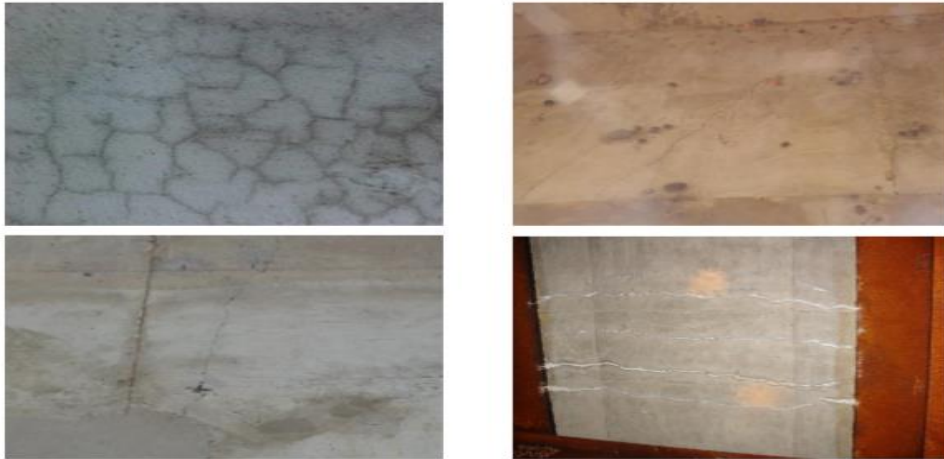
Figura 20 - Gradação das fissuras

A gradação das fissuras é determinada pela dimensão da sua abertura média na superfície de concreto, como pode ser observado na Figura 20. A faixa de variação padrão das aberturas de fissuras compreende:

- gradação 1: abertura $\geq 0,10\text{mm}$ a $\leq 0,5\text{mm}$;
- gradação 2: abertura $> 0,5\text{mm}$ a $\leq 1,0\text{mm}$;
- gradação 3: abertura $> 1,0\text{mm}$.

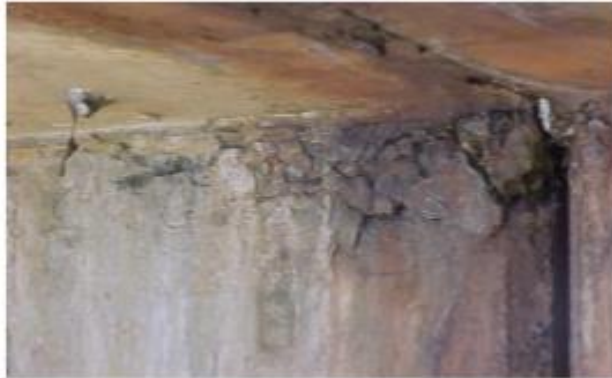
Figura 21 - Desagregação de concreto

Burim (2009) afirma que, em geral, a desagregação deve-se pela expansão devido à oxidação ou dilatação das armaduras, e também pelo aumento de volume do concreto quando este absorve água. Pode ocorrer também devido às movimentações estruturais e choques, conforme Figura 21.

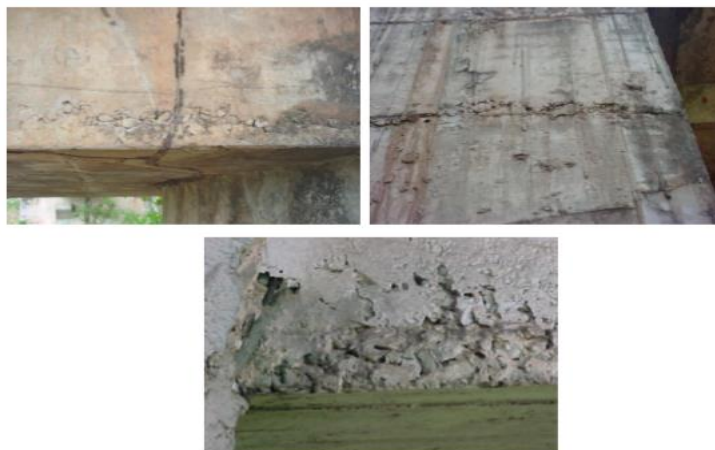
Figura 22 - Segregação do concreto

Segundo Marcelli (2007), apesar da importância mostrada com relação à vibração do concreto, deve-se ter em mente que o excesso de vibração pode ser pior do que a falta de vibração, uma vez que pode ocasionar uma segregação dos agregados e afloramento superficial da água de hidratação do cimento. Isso costuma ocorrer quando se trata de concreto aparente e o operário vibra além do necessário na tentativa de conseguir uma superfície bem lisa. A Figura 22 mostra uma estrutura onde ocorreu a segregação.

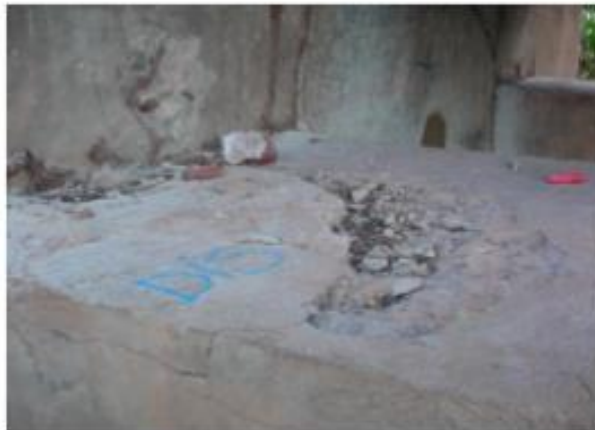
Figura 23 - Disgregação do concreto

Nesse fenômeno, manifestam-se a corrosão das armaduras, quando o esforço for de origem interna e por fatores externos sofridos pela estrutura de concreto, causando-lhe rupturas por choque ou impacto acidental, provocando lascas, principalmente em quinas de peças e saliências, como pode ser observado na Figura 23.

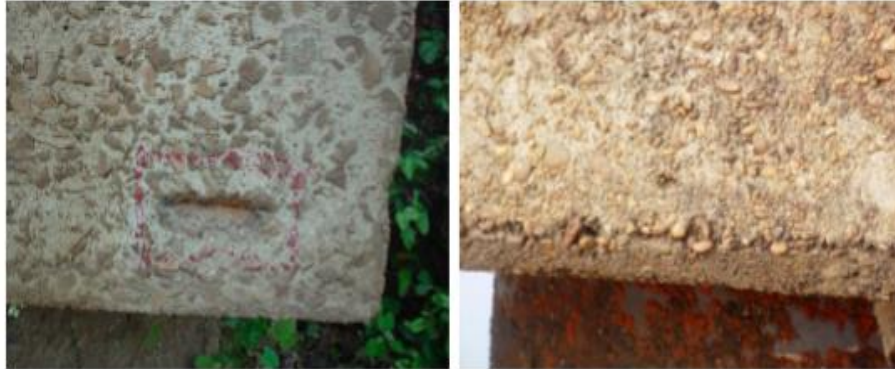
Figura 24 - Erosão do concreto

em suspensão, da velocidade e do turbilhamento da água ou do ar (SOUZA, RIPPER; 1998). A Figura 24 mostra os danos causados pela erosão do concreto.

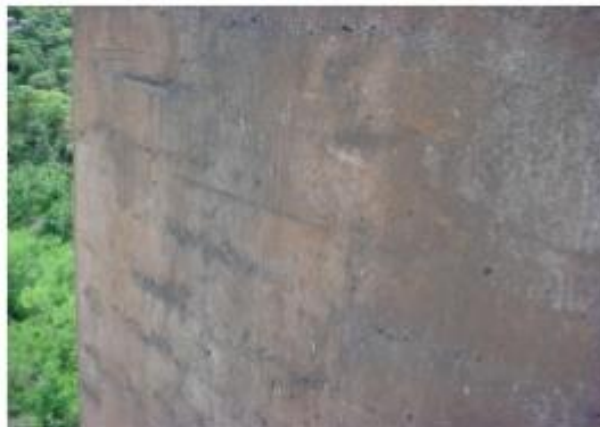
Figura 25 - Cobrimento insuficiente do concreto

Um dos principais problemas patológicos causados por deficiência ou mesmo na colocação das armaduras refere-se ao cobrimento de concreto insuficiente (Figura 25), o que facilita a implantação do processo de deterioração, tal como a corrosão das armaduras ao propiciar acesso mais direto dos agentes agressivos externos.

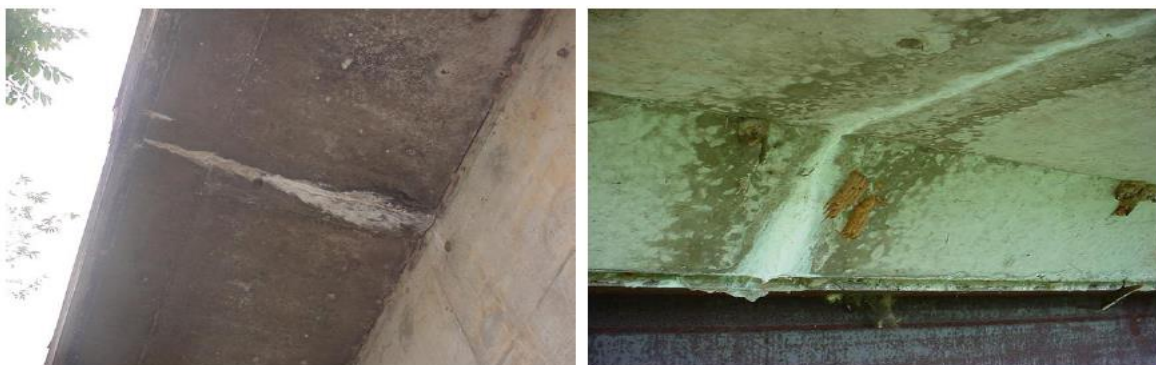
Figura 26 - Eflorescência do concreto

A origem da eflorescência consiste na penetração no concreto, pelo dióxido de carbono (CO₂), procedente do ar. Esse fator ocorre quando concreto é permeável, poroso e sua superfície apresenta fissuras ou segregação. A figura 26 exemplifica tal patologia.

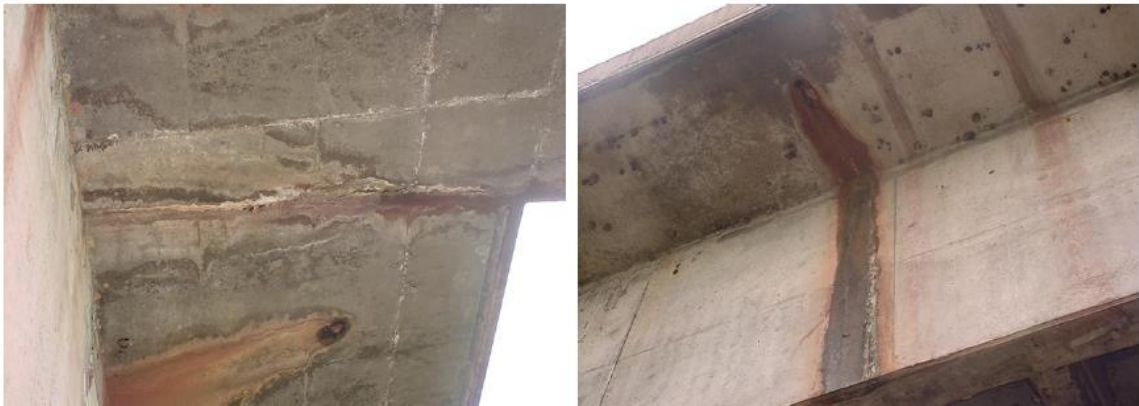
Figura 27 - Umidade e Infiltração

Mesmo exercendo essa importância, para o bom desempenho dos imóveis verifica-se que grande parte dos problemas patológicos que surgem no decorrer dos anos nas edificações, são originados direta ou indiretamente pela falta de adoção dos procedimentos adequados para a impermeabilização, o que implica, além dos transtornos conhecidos para os usuários, em grandes prejuízos econômicos e financeiros devidos à prematura deterioração e a diminuição da vida útil dos empreendimentos, como pode ser observado na Figura 27.

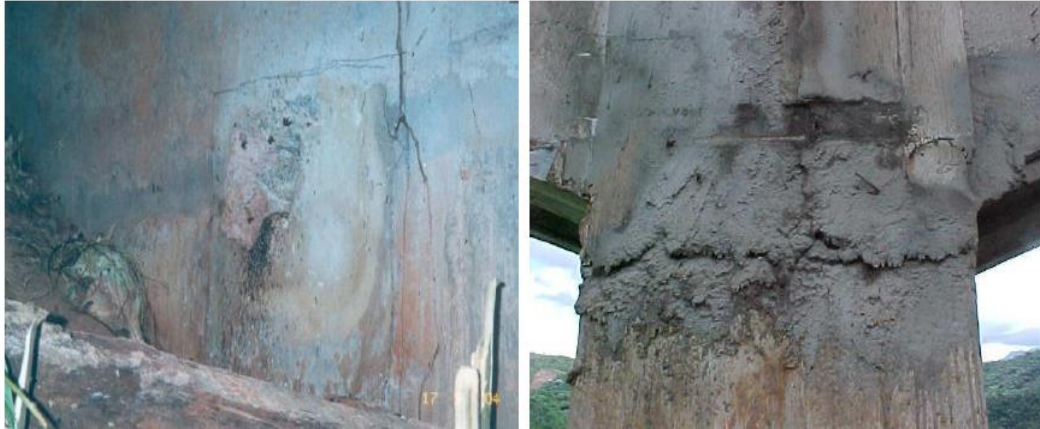
Figura 28 - Falhas em reparos estruturais

Este tipo de patologia (Figura 28) pode ser encontrado em reparos executados em períodos antigos, por defeitos congênitos ou perda de durabilidade do material de reparo.

Com relação à causa para estas ocorrências, pode-se citar término da vida útil do material utilizado no reparo; má execução do reparo; ineficiência do procedimento adotado; e utilização de material inadequado para o tipo de reparo executado.

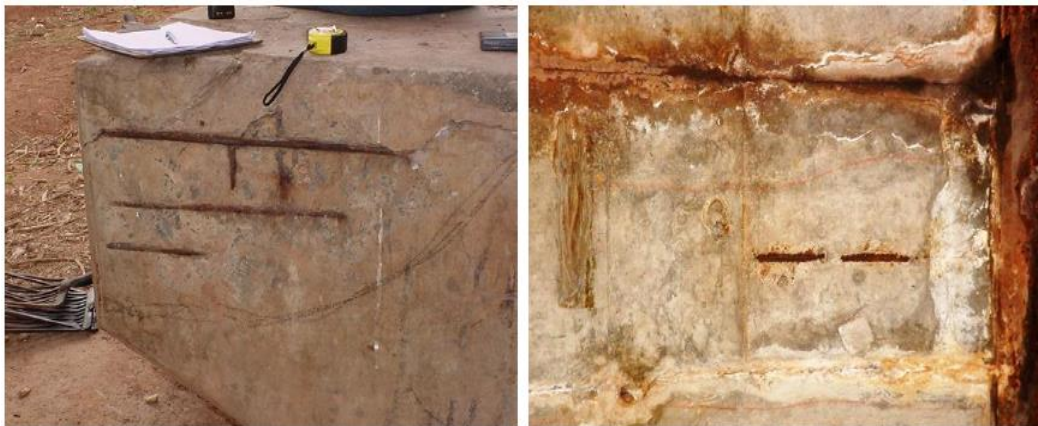
Figura 30 - Corrosão da armadura

A Figura 30 mostra danos causados pela corrosão das armaduras.

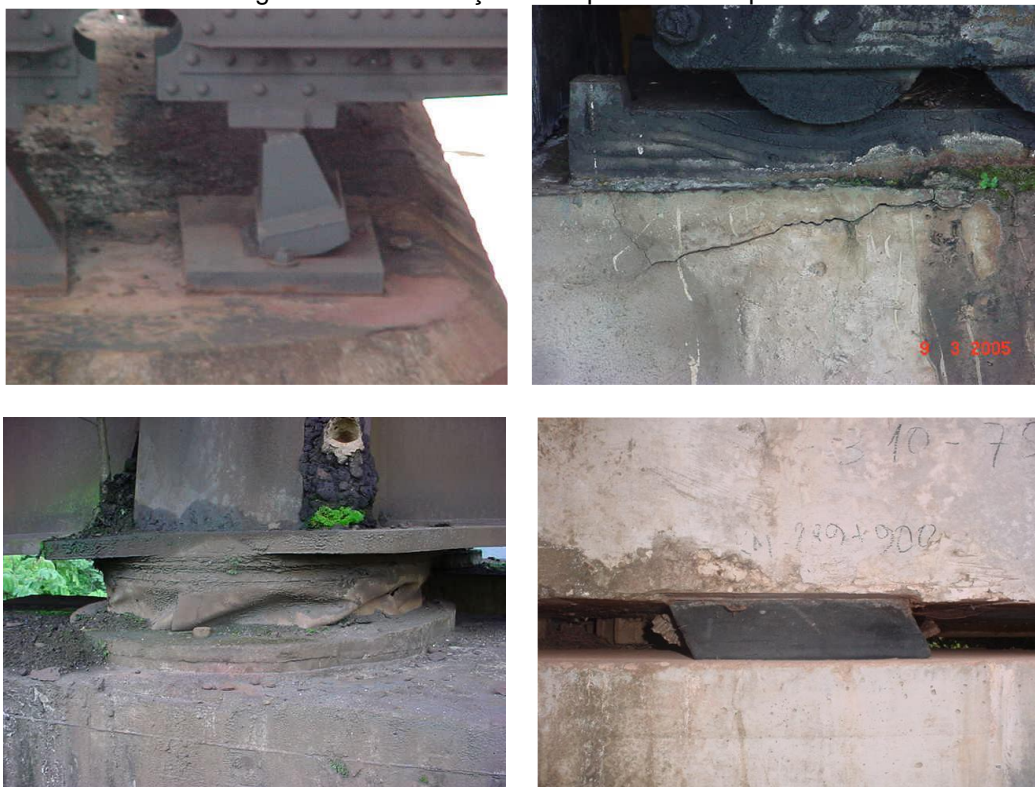
Figura 31 - Deformação nos aparelhos de apoios

Já os aparelhos de apoio metálicos apresentam articulações fixas, que possuem cavidades usinadas e lubrificadas onde se encaixa o rolete ou articulações móveis, que possuem um ou mais roletes entre chapas planas (DEBS e TAKEYA; 2009). A Figura 31 exemplifica deformações nos aparelhos de apoio.

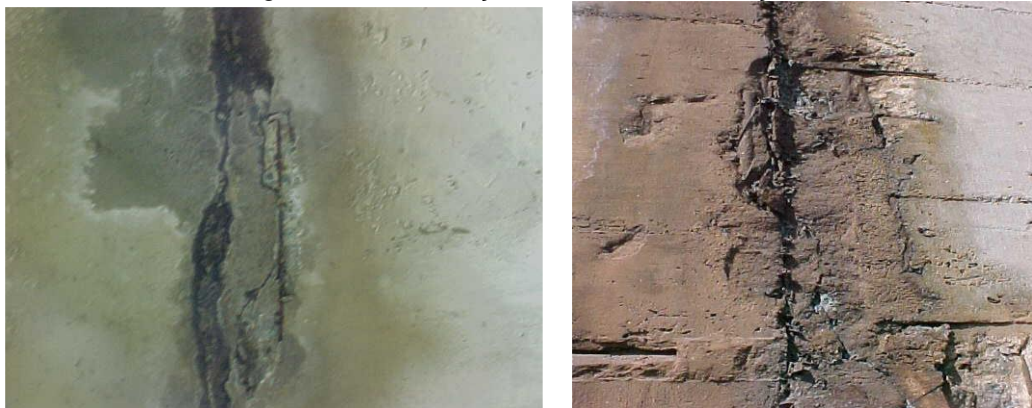
Figura 32 - Deformações na Junta de Dilatação

Segundo o Glossário Técnico (2005), quando defeituosas, as juntas impedem ou restringem o movimento decorrente da dilatação térmica prevista para as estruturas, podendo originar tensões superiores àquelas projetadas para serem absorvidas, como pode ser observado na Figura 32.

As causas de defeitos em juntas de dilatação estão normalmente ligadas a ruptura das bordas do concreto (esborcinamento); trincamento ou fendilhamento do concreto adjacente; bloqueamento, obstrução ou cobrimento; posicionamento inadequado; distorção; desnivelamento das bordas; rotação; falta de limpeza; falha no funcionamento da junta por erro de execução ou de concepção.

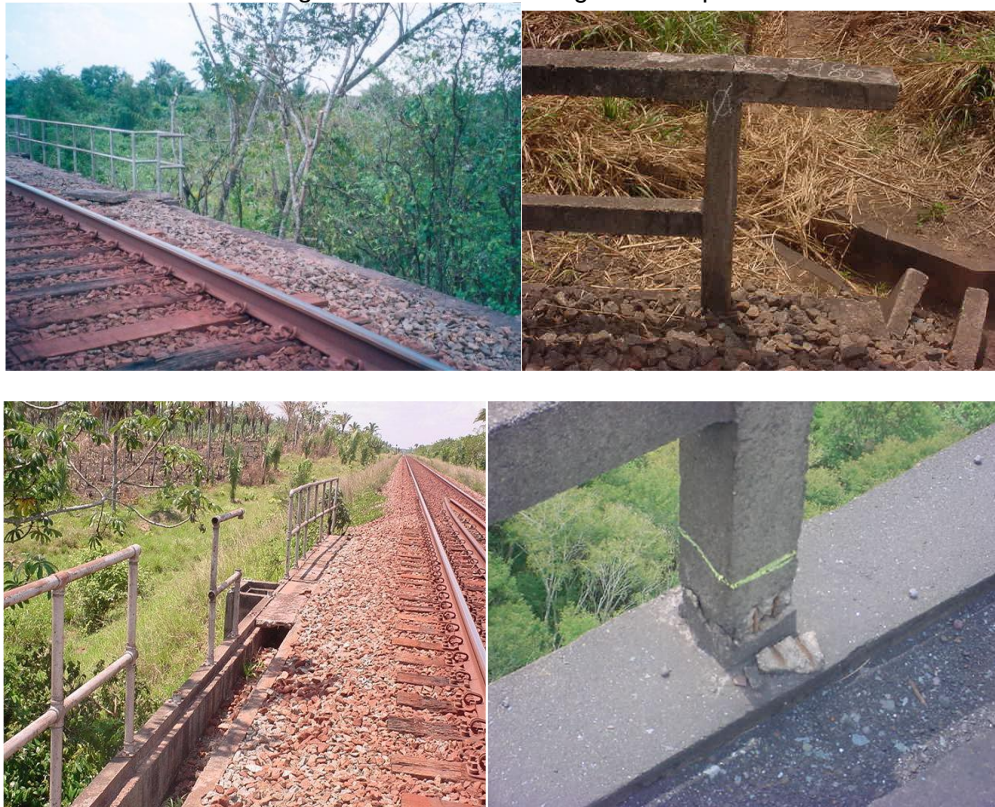
Figura 33 - Corrosão em guarda-corpo

Guarda-corpos são elementos de proteção, exclusivamente a pedestres; podem ser constituídos de elementos pré-moldados de concreto ou de módulos metálicos (DNIT, 2009). A Figura 33 exemplifica alterações nos guarda-corpos.

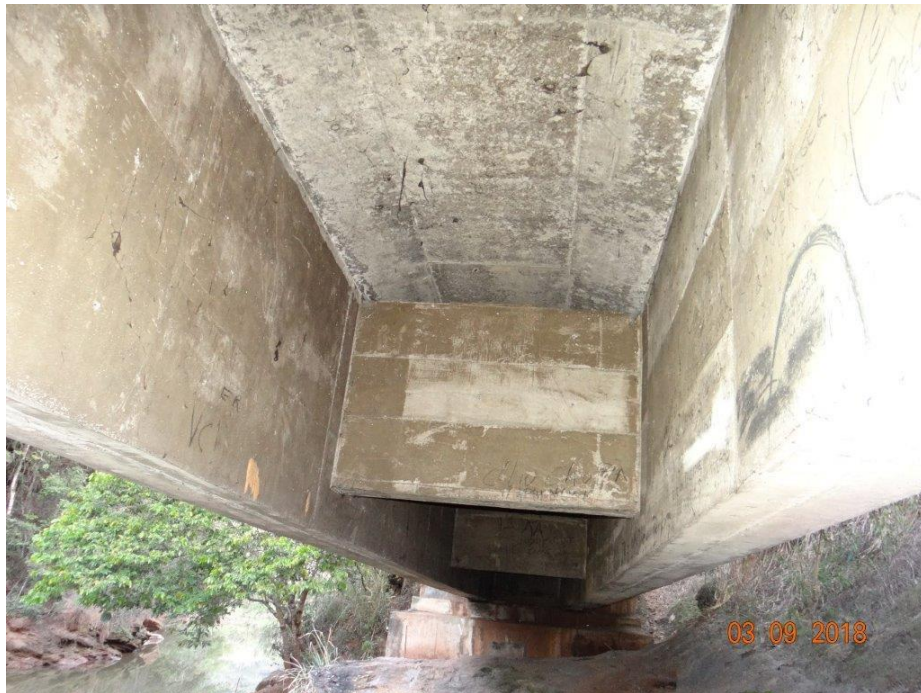
Figura 34 - Vista inferior da Ponte Dama

A Ponte Ferroviária Dama, conforme demonstrado na figura 34, foi construída no ano de 1998, foi executada moldada *in-loco* e encontra-se localizada no Quilômetro KM 24, no trecho compreendido entre as cidades de Rio Piracicaba a João Monlevade. Em relação a linha férrea, orienta-se através da Linha 1, fazendo parte da rota do minério de ferro. A ponte em questão possui um comprimento total de 80,90 metros, sendo o comprimento do maior vão de 20,61 metros, e a altura máxima do pilar / encontro de 1,61 metros, largura da mesa de 5,30 metros e guarda corpo de concreto armado.

Possui um traçado curvo, um total de 4 vãos, sendo a estrutura principal de concreto armado. Sua estaticidade é isostática, tendo as vigas como estrutura principal. Possui um curso de água perene próximo a estrutura, sendo o mesmo o Rio Piracicaba.

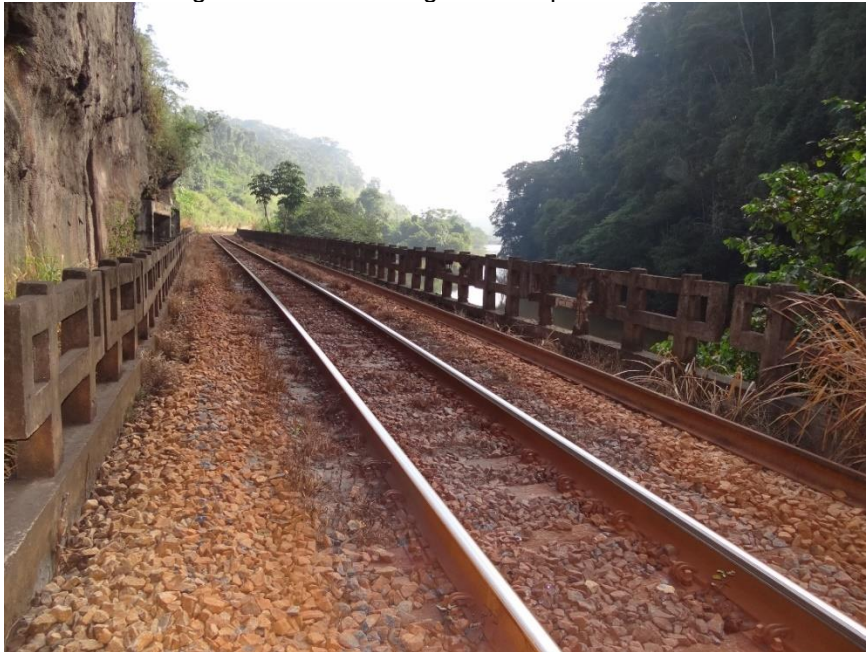
Figura 35 - Vista dos guarda corpos da Ponte

A corrosão das armaduras observadas nas Figuras 35 e 36 foram identificadas nos guarda-corpos na parte superior da estrutura da ponte. É notório, também, o deslocamento do concreto.

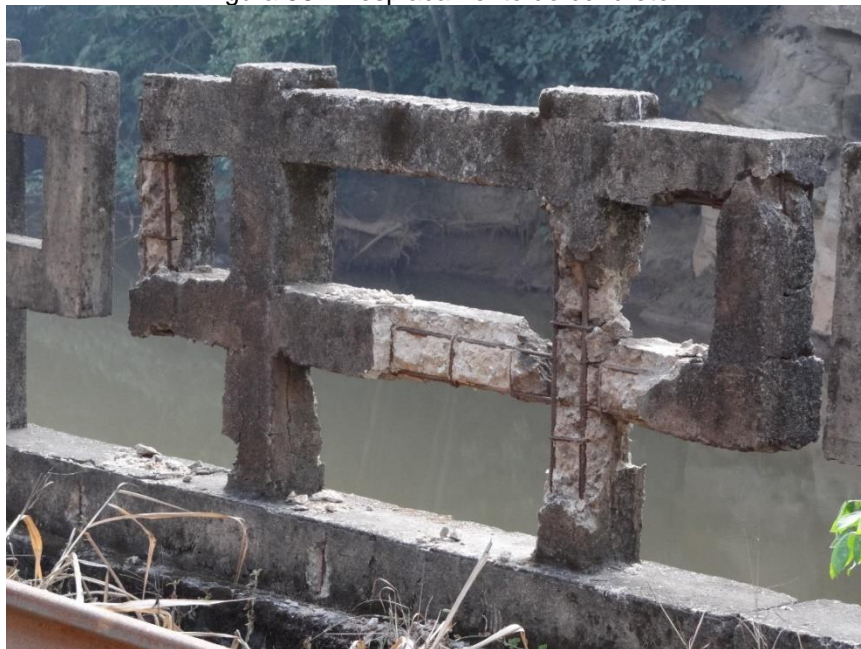
Figura 36 - Desplacamento do concreto

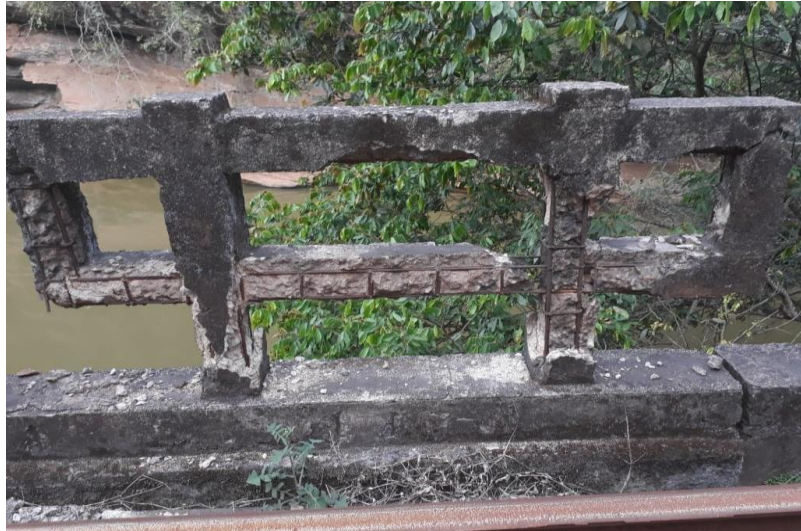
Figura 37 - Vista frontal do guarda-corpo

acesso de pessoas. A Figura 37 demonstra a vista frontal do guarda-corpo, onde ocorreu tais anomalias.

Como pode ser observado na Figura 37 (figura anterior), existe a corrosão da armadura e, conseqüentemente, o deslocamento do concreto. Os danos causados pela corrosão da armadura normalmente são manifestados por fissuras no concreto paralelas à direção da armadura, delimitando e ou desprendendo o recobrimento. A porosidade do concreto acelerou o processo de carbonatação da estrutura, com perda de alcalinidade do concreto, em conjunto a este fenômeno existe a deficiência no cobrimento da armadura passiva. Desta maneira, a porosidade do concreto e a existência de trincas, fazem com que o aço seja atingido por elementos agressivos, ocasionando, desta maneira, a sua oxidação. A parte oxidada aumenta seu volume em cerca de 10 (dez) vezes e a força da expansão expõe o concreto do cobrimento, expondo totalmente a armadura à ação agressiva do meio.

Segundo as análises feitas e comparações com a literatura pesquisada, chega-se ao diagnóstico que a corrosão das armaduras está associada a outras

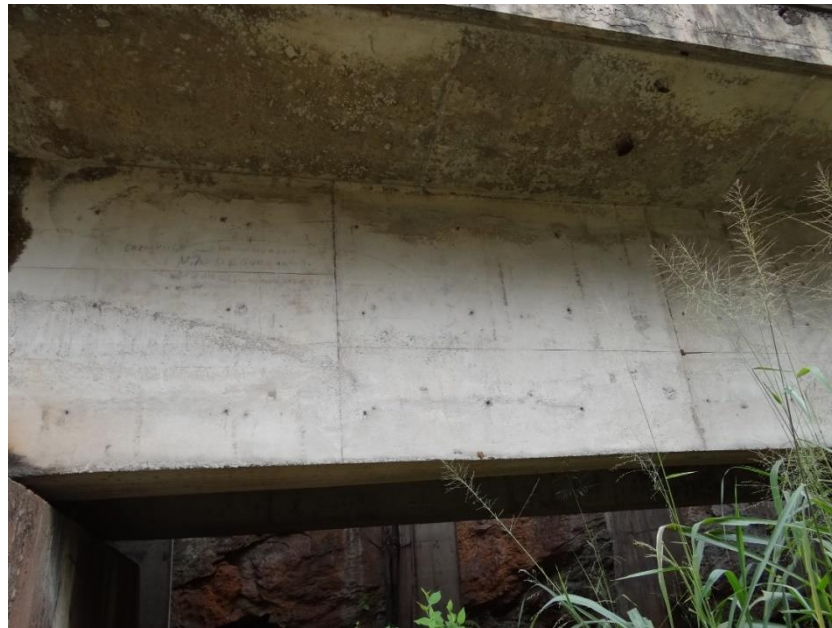
Figura 38 - Vista longitudinal da viga da Ponte Dama

A fissura, representada nas Figuras 38 e 39, encontra-se na superestrutura da Ponte Dama.

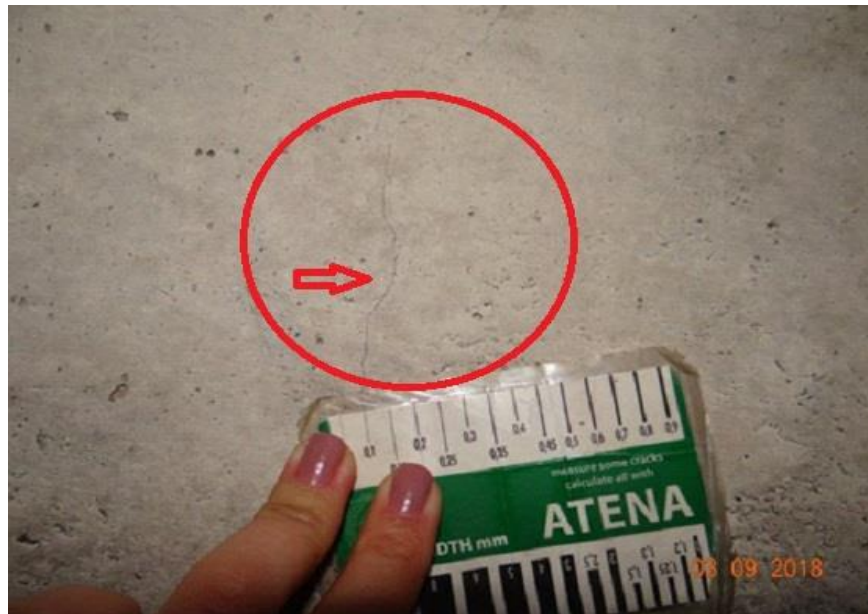
Figura 39 - Fissura encontrada na superestrutura

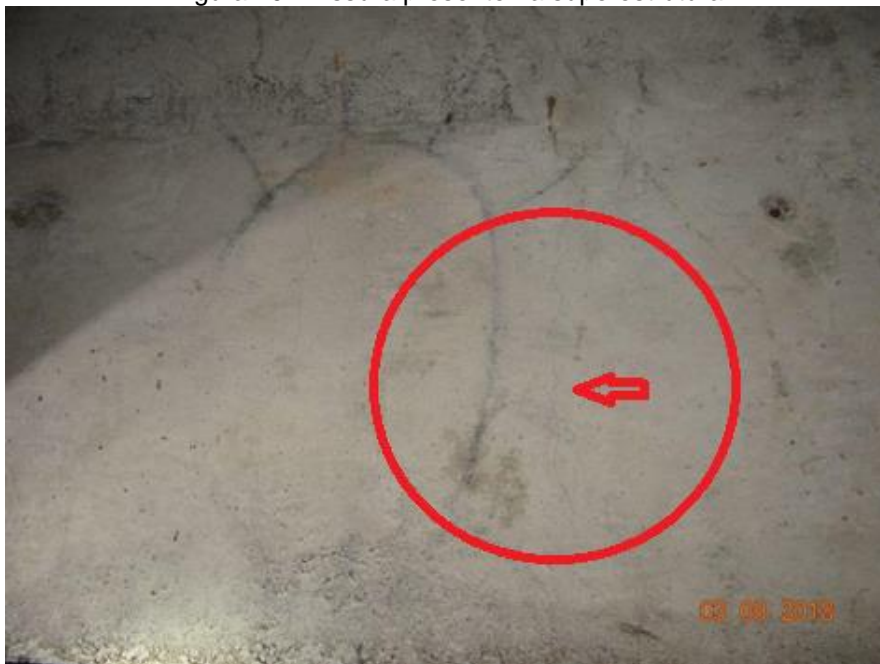
Figura 40 - Fissura presente na superestrutura

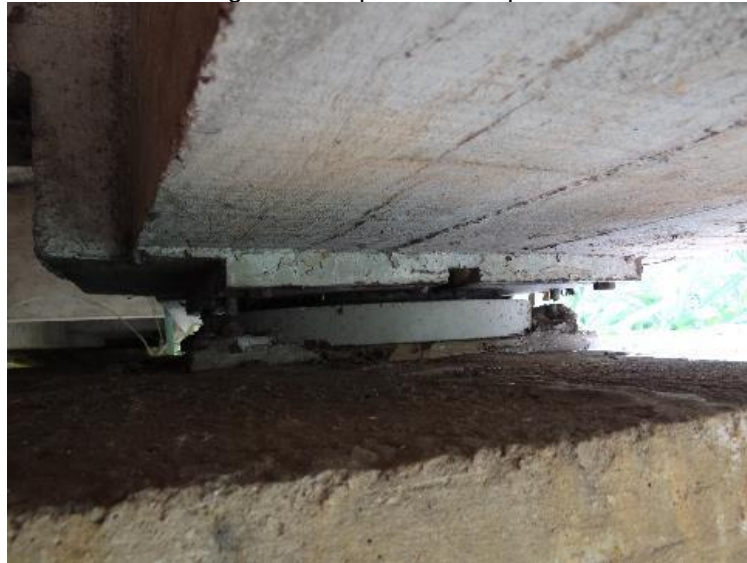
Figura 41 - Aparelho de apoio

A Figura 41 abaixo apresenta deterioração do material dos pontos de apoio da Ponte. O aparelho de apoio em questão é do tipo elastômero de neoprene fretado com chapas de aço.

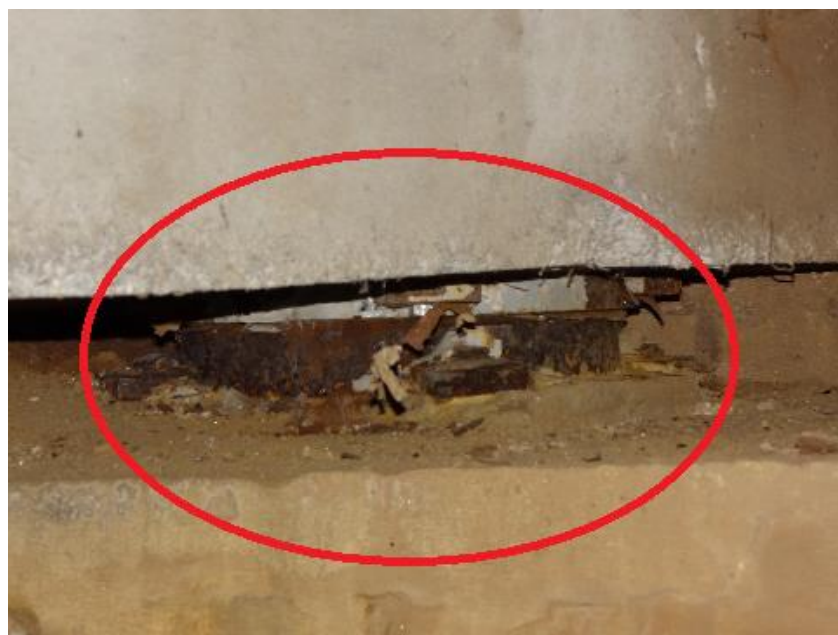
Figura 42 – Deformação e corrosão no aparelho de apoio

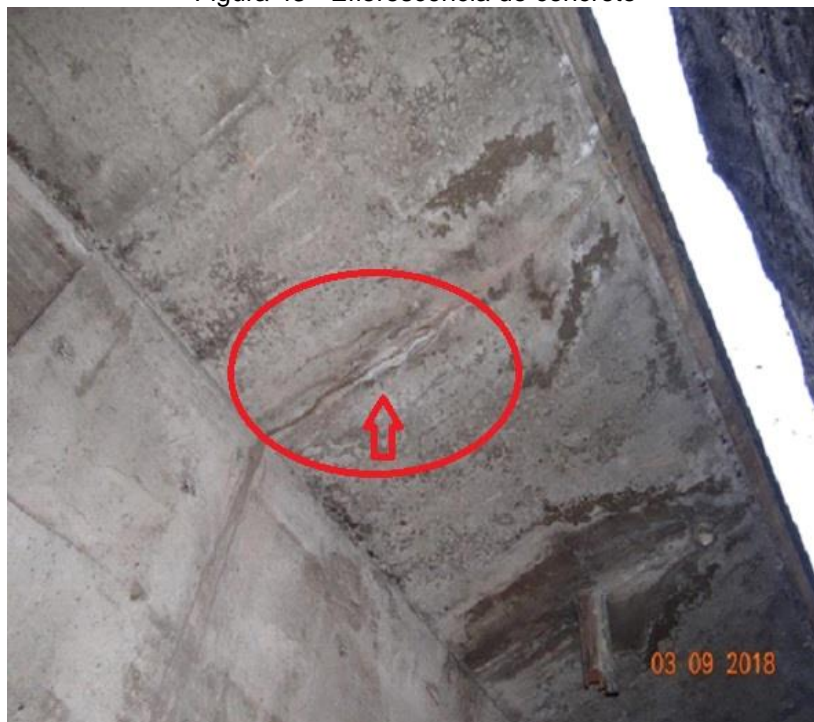
Figura 43 - Eflorescência do concreto

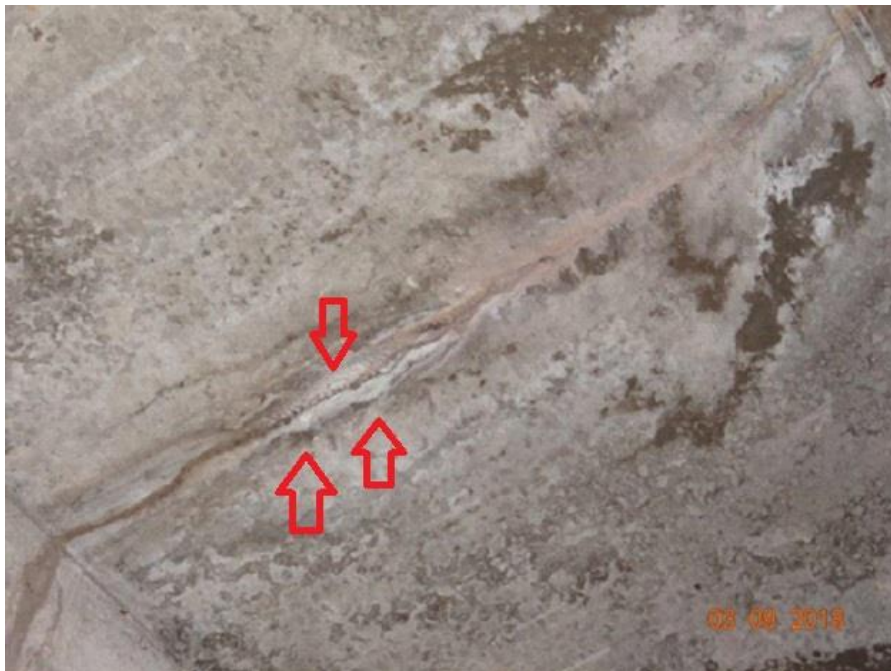
Figura 44 - Eflorescência do concreto
