**REABILITAÇÃO DE ESTRUTURAS EM CONCRETO ARMADO COM A
UTILIZAÇÃO DE FIBRAS**

Monografia de Conclusão de Curso, apresentada ao curso de Engenharia Civil, Faculdade Doctum de Juiz de Fora, como requisito parcial à obtenção do título de Bacharel em Engenharia Civil.

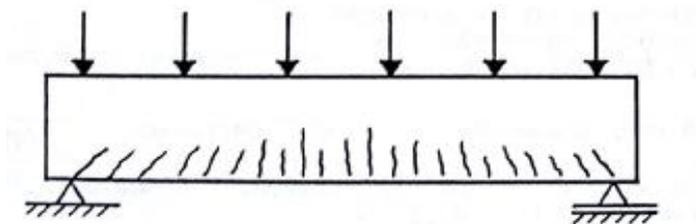
Figura 2 : Fissuras de flexão próxima aos apoios

Thomaz (1989), afirma que, as causas mais prováveis da ocorrência de fissuras por flexão, conforme a figura 1 e 2, são:

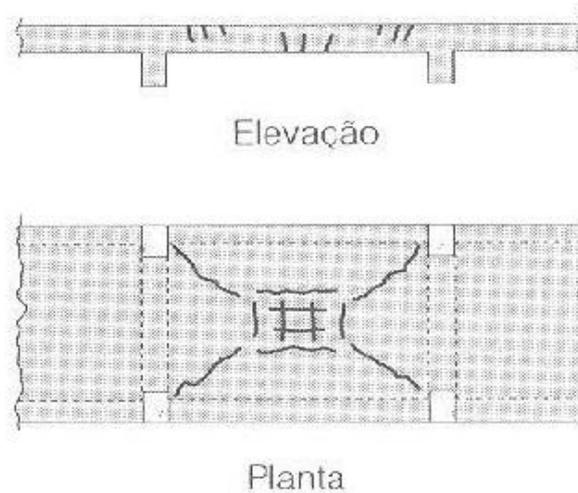
Figura 3: Fissuras de flexão na laje

Nas lajes, as fissuras não têm uma direção, conforme a figura 3, como nas vigas, pois elas dependem da relação entre a largura e o comprimento, os tipos de vinculação, solicitações externas atuantes (MARCELLI, 2007).

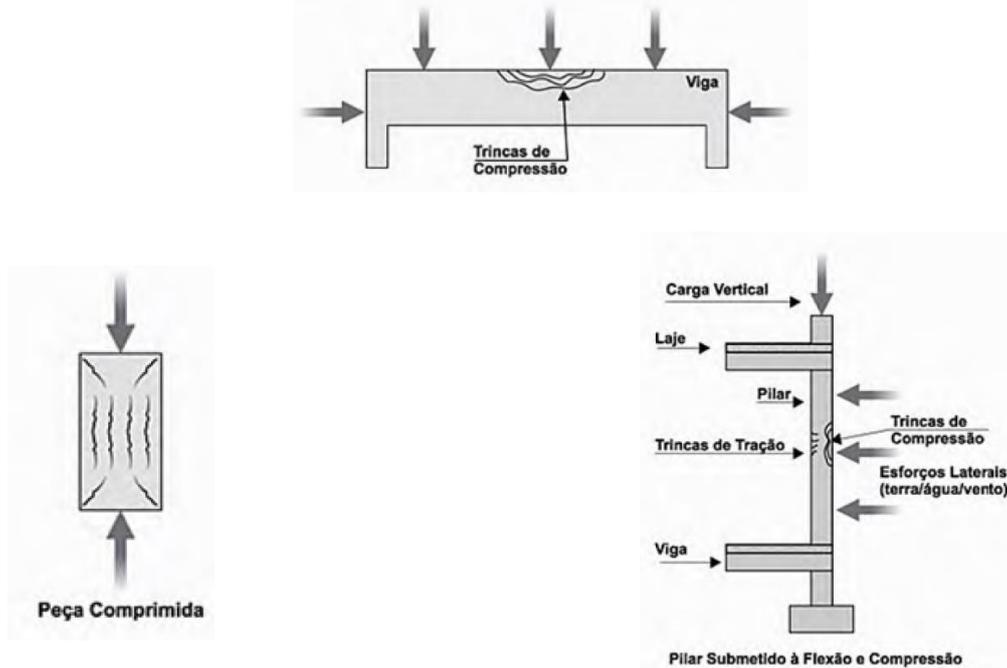
Figura 4: Fissuras causadas pela compressão em vigas e lajes

Fissuras causadas por compressão, como na figura 4, tem caráter emergencial, pertinente ao concreto possuir como vantagem a absorção dos esforços por compressão, sendo assim, a peça quando comprimida, não suporta mais tal esforço o que resulta em uma redistribuição das cargas gerando assim uma sobrecarga no pilar mais próximo (MARCELLI, 2007).

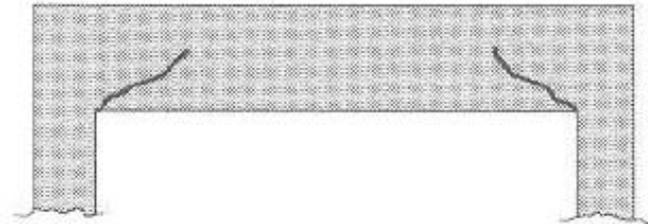
Figura 5: Fissuras por cisalhamento em viga

As fissuras causadas por cisalhamento, conforme a figura 5 aparentam onde o esforço da cortante é máxima pertinente a peça possuir excesso de carga, seção insuficiente ou a armadura não estar disposta para combater tal esforço (MARCELLI, 2007).

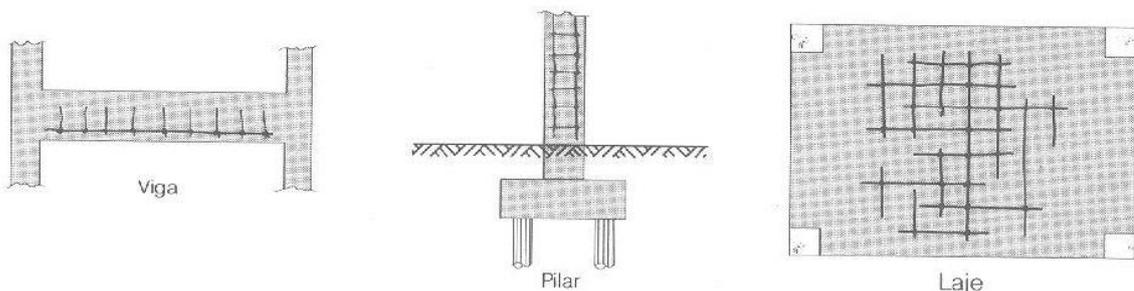
Figura 6: Fissuras por corrosão em viga, pilar e laje.

Segundo Marcelli (2007), as fissuras causadas por corrosão, conforme a figura 6 são as mais frequentes e devem ser tratadas emergencialmente para não acelerar o processo de ruptura da estrutura.

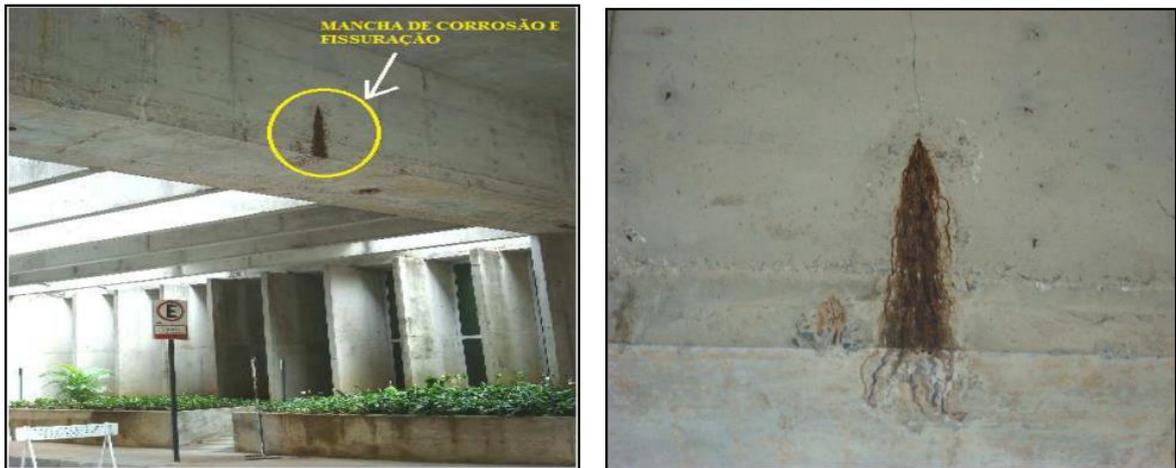
Figura 7: Fissura na viga com mancha de corrosão

Em peças estruturais onde a presença de corrosão, o aço teoricamente aumenta mais de seis vezes o seu volume, de acordo com o oxigênio presente. Sendo assim, devido o concreto não resistir a tração, surge fissuras estruturais como pode ser observado na figura 7 (ALBERGARIA, 2013).

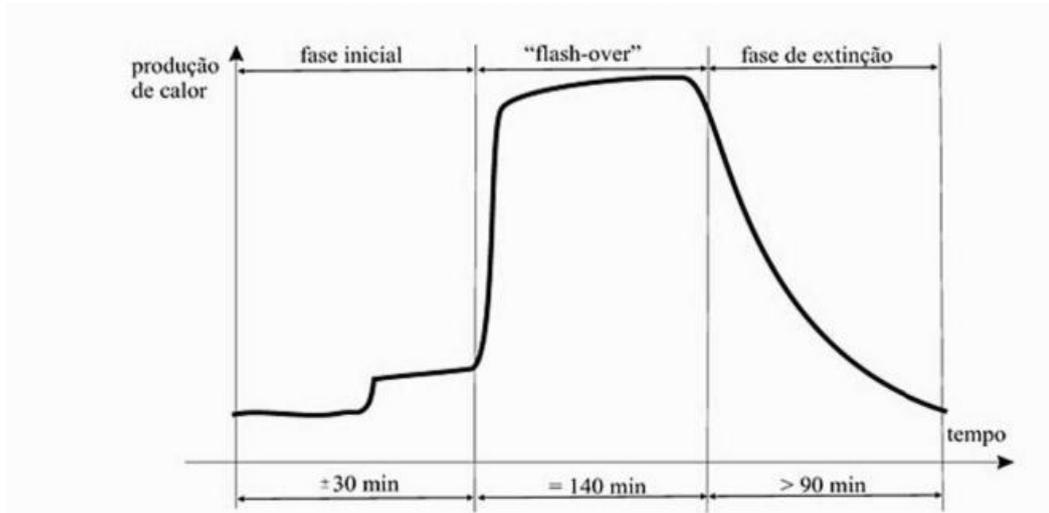
Gráfico 2: Fases de um incêndio

terceira fase descrita como fase de extinção é quando o incêndio começa o declínio até sua extinção, na proporção em que os materiais são consumidos pela chama ou o oxigênio cessa (ALBERGARIA, 2013).

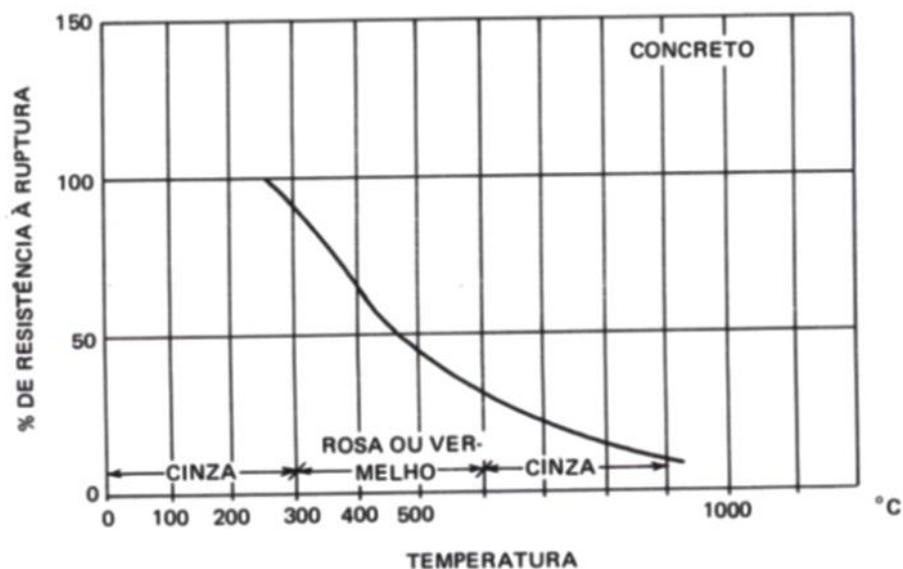
Gráfico 3: Relação entre resistência à ruptura e temperatura na fase de incêndio

A mudança de cor no concreto armado está relacionada com as temperaturas de exposição, conforme o gráfico 3, no qual relaciona a resistência à ruptura com a temperatura no qual o concreto foi exposto e sua coloração (ALBERGARIA, 2013).

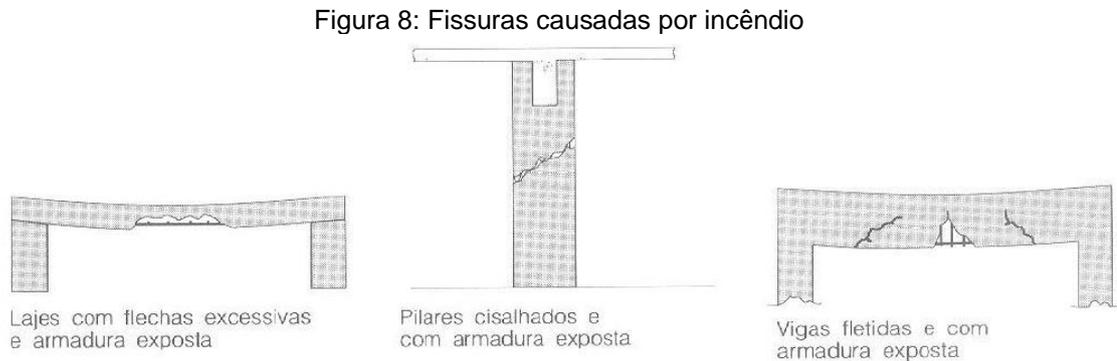
As peças estruturais que ficam sujeitas a elevadas temperaturas na sua face inferior, estão suscetíveis à ocorrência de deformações evidenciadas e fissuras de

tração e flexão, conforme a figura 8. O calor excessivo pode provocar dilatações das vigas e tendo potencial de fissurar os pilares por cisalhamento e podendo provocar colapso parcial ou total da estrutura (MARCELLI, 2007).

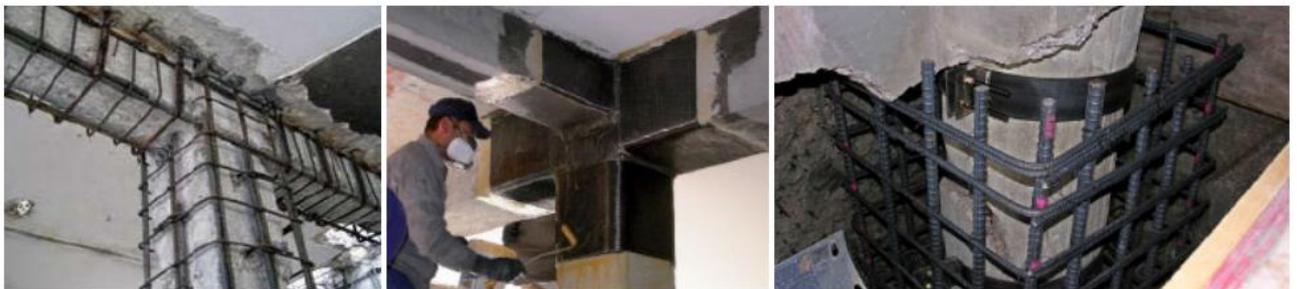
Figura 9: Técnicas de reforço

Na construção civil, a diversas técnicas de reforço, conforme a figura 9, como encamisamento das seções, incremento de concreto simples ou armado, adição de chapas metálicas ou perfis metálicos e por colagem de fibras (PERÉZ, 2016). Para a presente pesquisa será abordada a colagem de PRF como alternativa para o reforço estrutural.

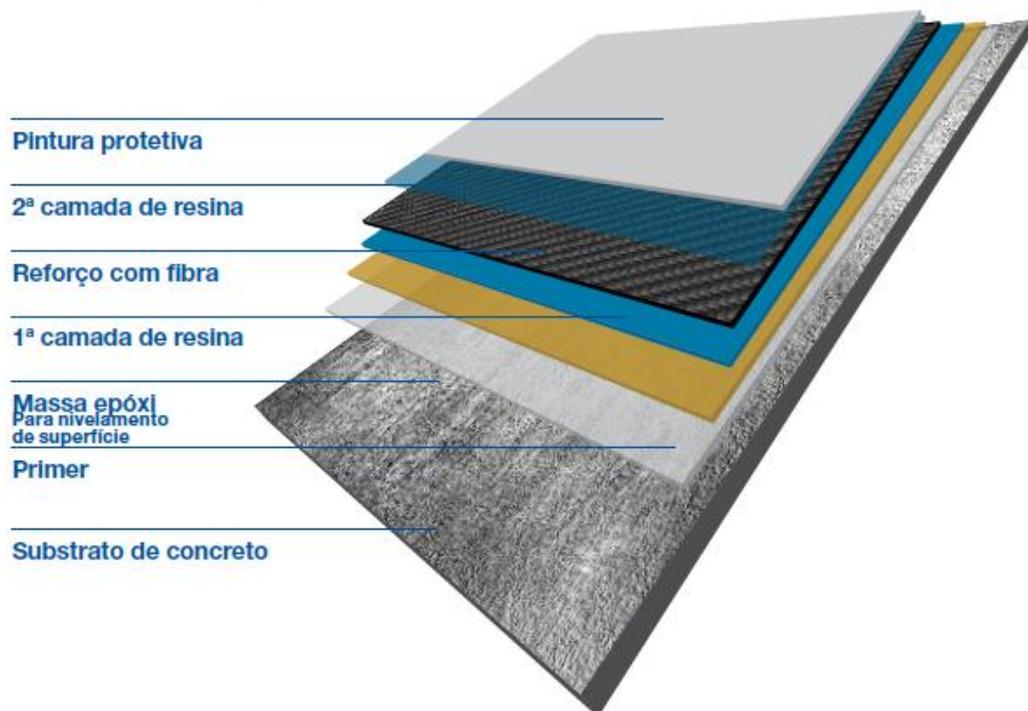
Figura 10: Componentes da aplicação do PRF

As fibras são compostas de várias camadas conforme a figura 10, sendo a primeira a resina de epóxi (primário ou “*putty*”), o compósito polimérico, podendo ser a fibra de aramida, carbono ou vidro e por último o adesivo de ligação (REIS, 2001).

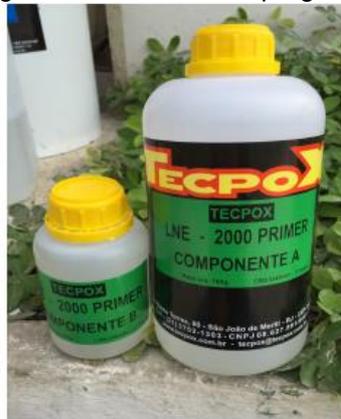
Figura 12: Resina de impregnação

Além da resina epóxi, deve-se aplicar o primer de impregnação, de acordo com a figura 12, destinado a melhorar a aderência entre a resina e o concreto. É necessário retirar a nata superficial de toda a peça de concreto, além de graxas, óleos e poeira (SANTOS, 2008).

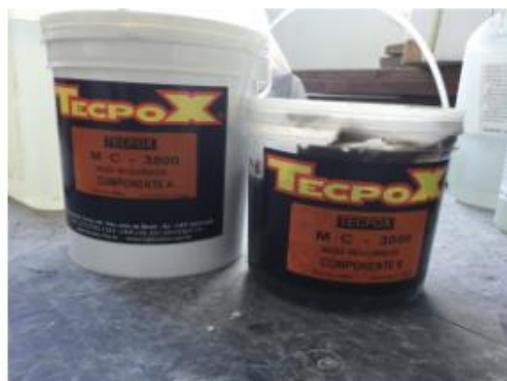
Figura 13: Resina de regularização

Caso a face do concreto exibir imperfeições, recorre-se a resina epóxi de regularização, conforme a figura 13, para completar os vazios, destinando a regularização do substrato para conseqüente colagem do material compósito (BRONZE, 2016).

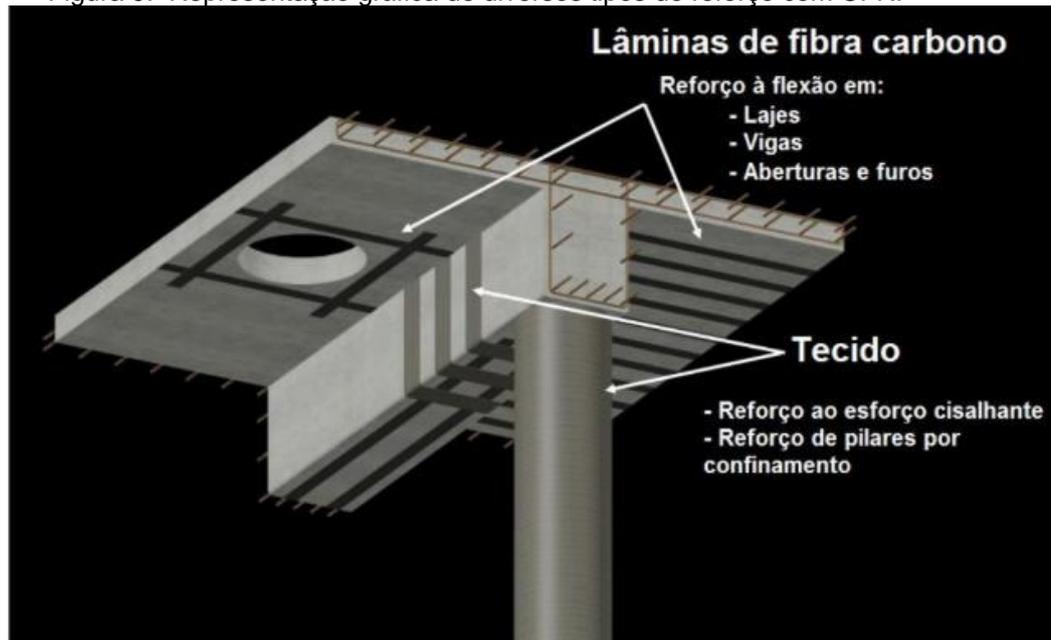
Figura 9: Representação gráfica de diversos tipos de reforço com CFRP

Na figura 16 são apresentados alguns tipos de reforços que usam o CFRP:

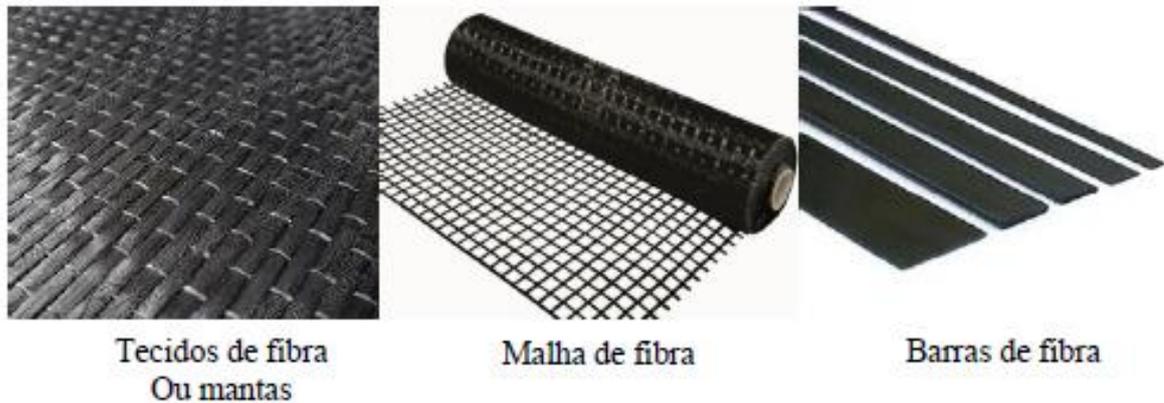
Figura 17: Algumas formas disponíveis da fibra de carbono.

Os compósitos de fibras de carbono reforçado mais usuais são os laminados, mantas e os tecidos, como na figura 17. Os laminados são produzidos com a espessura de até 1,5 mm e suas fibras são unidirecionais e prontos para o uso por serem elementos pré-curados. Já as mantas podem ser fibras de carbono contínuas

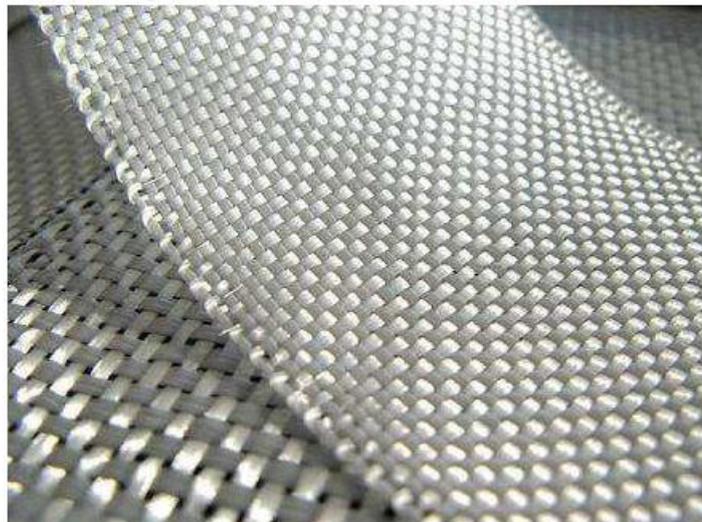
Figura 18: Tela de fibra de vidro

Os GFRP (figura 18) são constituídos de fibras de vidro e uma matriz polimérica (SANTOS, 2017). Ainda segundo o mesmo autor as fibras são concebidas por fibras aglomeradas longitudinalmente, mantas de reforço e um véu de exterior que possui os fios desordenados. E a matriz polimérica é fundamentada por resina, *filler* (elemento de enchimento) e aditivos. São utilizados materiais de proteção e que oferecem resistência ao fogo como painéis de gesso, tintas intumescentes e materiais inorgânicos projetados.

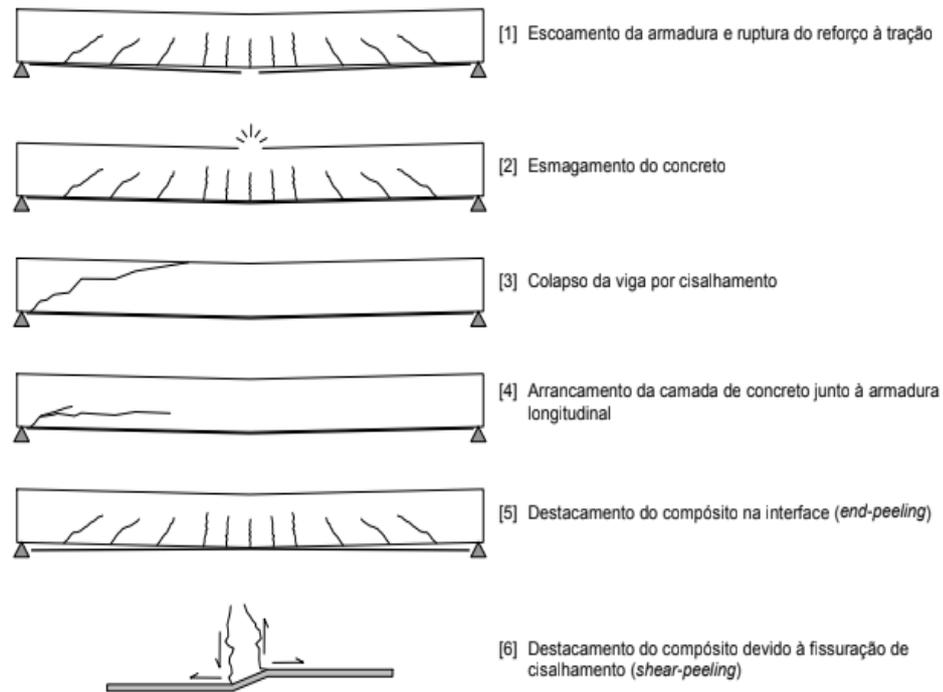
Figura 11: Modos de ruptura em vigas

Beber (2003) afirma que a ruptura da viga com PRF depende da área efetiva do reforço, das propriedades do material, das técnicas de colagem, do cálculo do reforço e o estado de fissuração da viga. Os modos de rupturas do PRF mais frequentes, conforme a figura 21, são:

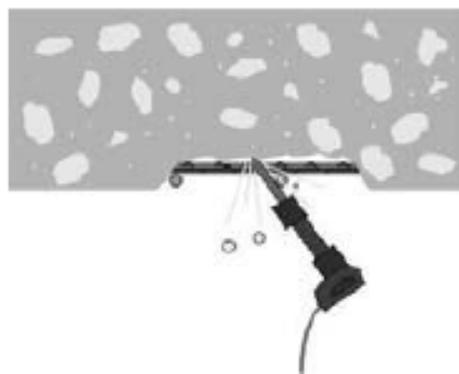
Figura 12: Remoção do concreto degradado

1. Remoção cuidadosa do concreto degradado (como na figura 22 abaixo);
2. Regularização do trecho que será reforçado;
3. No caso de armaduras corroídas é necessário a limpeza das corrosões presentes nas barras e a passivação da armadura;
4. Reestruturação da estrutura de concreto oferecendo garantia de que essa manifestação não se suceda novamente.

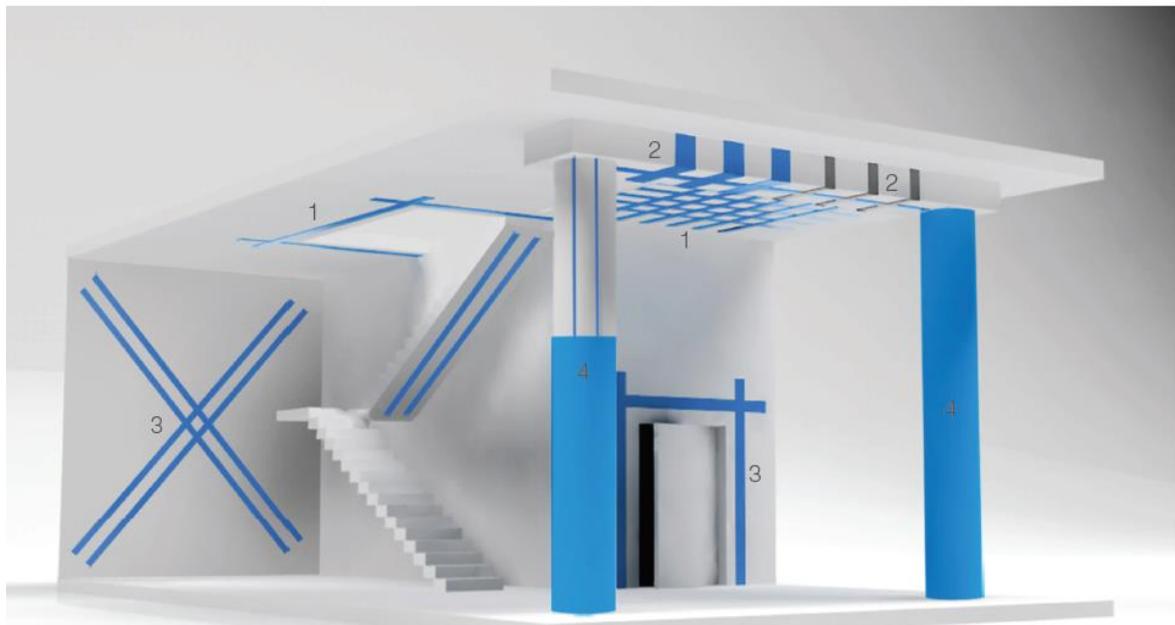
Figura 24: Formas de aplicação do PRF.

- 1 - Laje – reforço à flexão
- 2 - Viga – reforço ao corte através de mantas/ tecidos de carbono ou chapas de aço
- 3 - Parede resistente - aumento de capacidade de carga, rigidez ou resistência à tração
- 4 - Pilar – confinamento total; possibilidade adicional de laminados inseridos

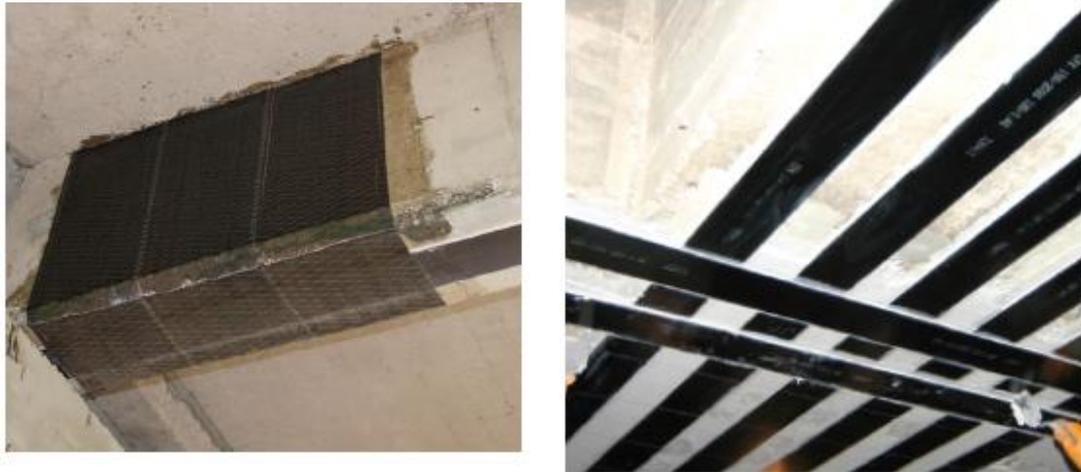
Figura 14: Sistema pré-fabricado

De acordo com a ACI 440.2R-02 (2002), os pré-fabricados possuem formato de tiras finas ou laminados (dimensão entre 1,0 a 1,5 mm). Comercialmente, são vendidos em forma de folhas laminadas unidirecionais, grades multidirecionais e cascas entregues em rolos.

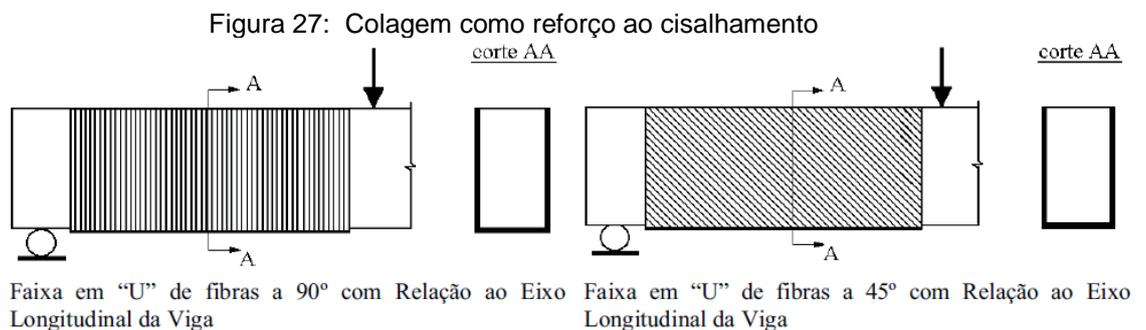
Quando utilizado para reforço de viga ao cisalhamento, os pré-fabricados devem ser aplicados com ângulos, como mostrado na figura 27. O mesmo pode ser aplicado como encamisamento de pilares, seja ela de formato circular ou retangular.

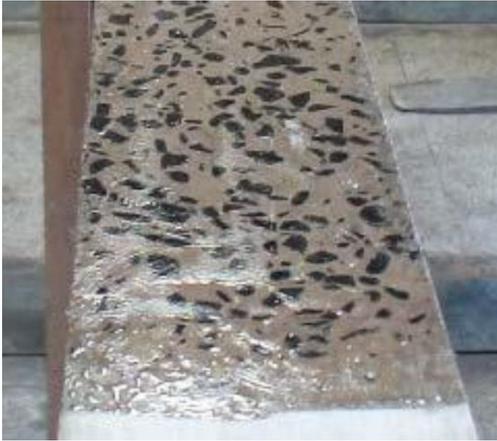
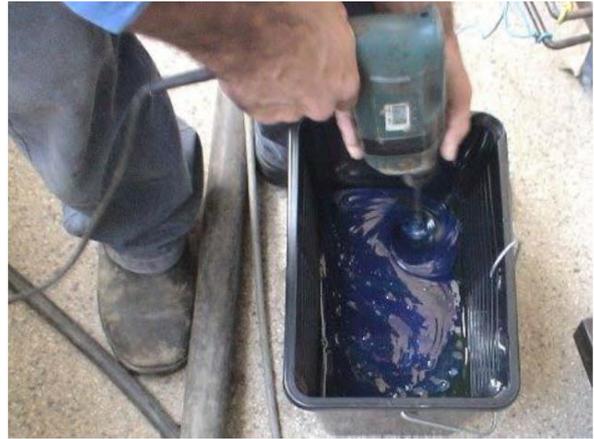
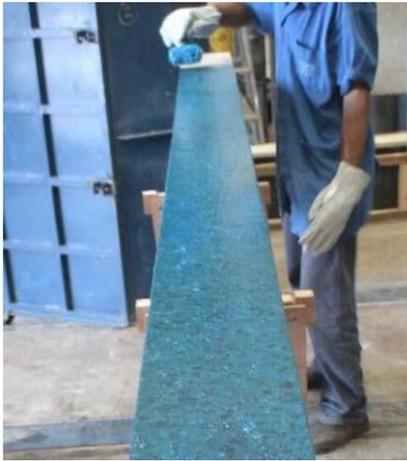
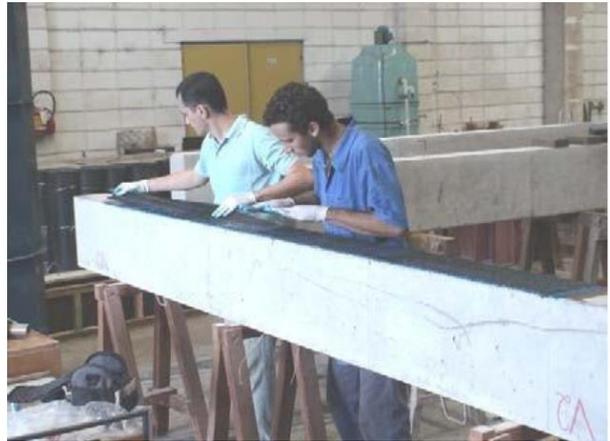
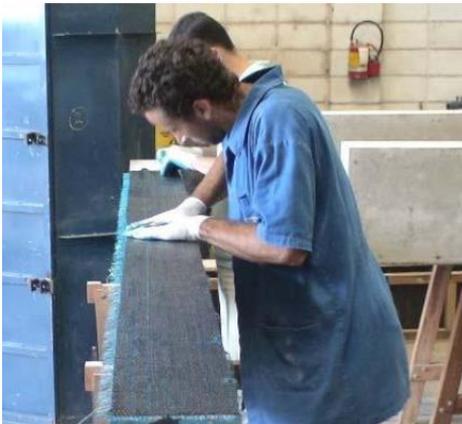
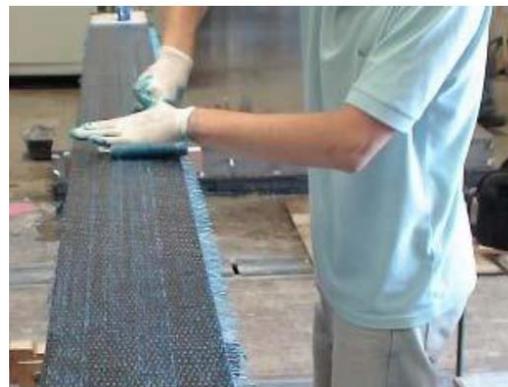
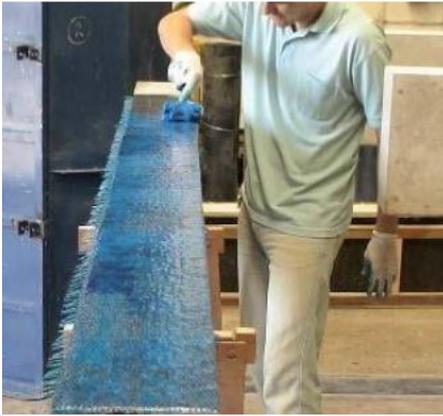
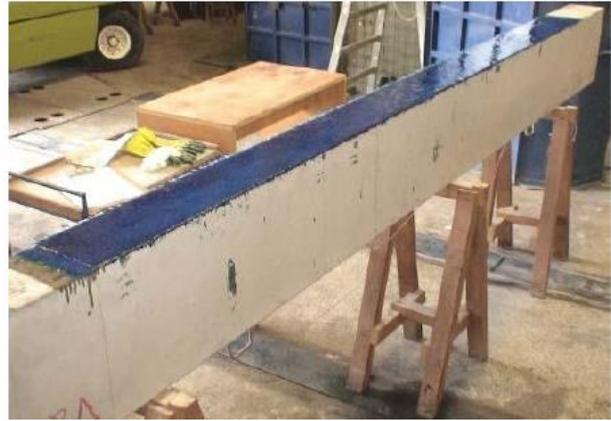
Figura 28: Série de aplicações do FRP.

Carneiro (2004) estabelece a ordem das etapas de aplicação do reforço com compósitos, conforme a figura 28, sendo elas: aplicação do primer, nivelamento da superfície, aplicação da resina, aplicação da fibra e aplicação de resina novamente.

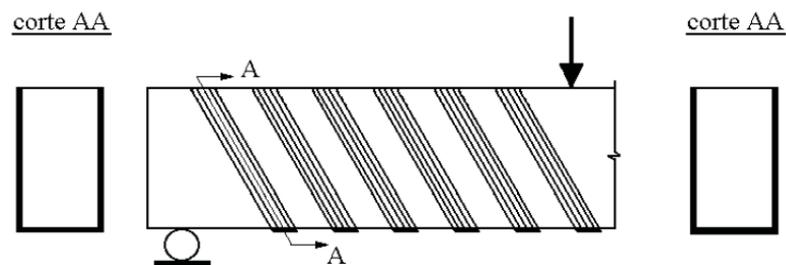
Figura 17: Aplicação de FRP em vigas a 45° .

Beber (2003) e Carneiro (2004) ressaltam que as fibras do mesmo modo, podem ser utilizadas a 45° em relação ao eixo da peça, conforme a figura 31, porém não é muito indicado por ter uma execução trabalhosa.

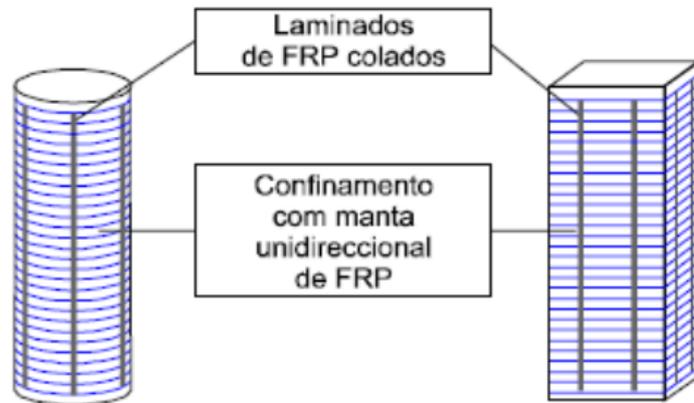
Figura 18: Reforço de pilares a compressão

Os pilares sujeitos a compressão são confinados com PRF, sendo aplicados com as fibras perpendiculares ao eixo longitudinal do pilar, de acordo com a figura 32.

Pérez (2016), relata em seu estudo que os pilares com seção circular possuem bom desempenho, devido a tensão lateral ser uniforme em todo o seu perímetro. No entanto, os pilares com seção retangular ou quadrada devem dispor de arestas arredondas para minorar a tensão lateral irregular, sendo assim o mais indicado é ter o maior raio de aresta possível.
