**UM EDIFÍCIO MULTIFUNCIONAL PARA ALÉM PARAÍBA A PARTIR DA  
REABILITAÇÃO DO SHOPPING PORTO FINNO**

**Trabalho de Curso apresentado ao  
Curso de Arquitetura e Urbanismo da  
Faculdade Doctum de Juiz de Fora,  
como requisito parcial à obtenção do  
título de Bacharel em Arquitetura e  
Urbanismo.**

**Área de Concentração: Arquitetura  
Contemporânea - Tecnologias e  
Arquitetura**

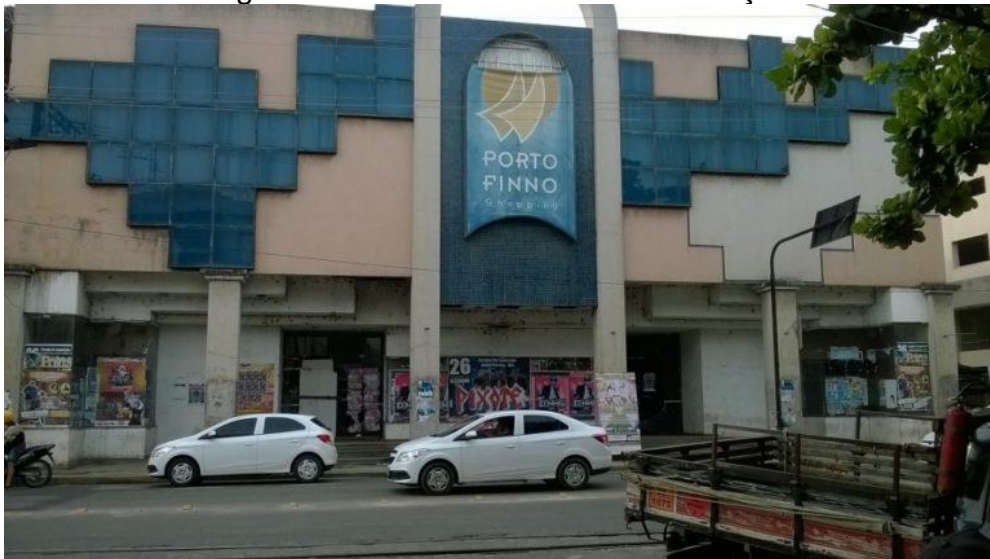
Figura 01: Fachada Frontal da edificação

Sendo este, nomeado como Porto Finno (Figura 01), que se encontra abandonado e sem nenhuma manutenção, ocasionando a degradação e deterioração da construção. Entende-se, portanto, ter-se uma definição adequada do tipo de intervenção que será feita no projeto. Para tal, os conceitos mais utilizados são: reforma, renovação, restauro, *retrofit* e reabilitação.

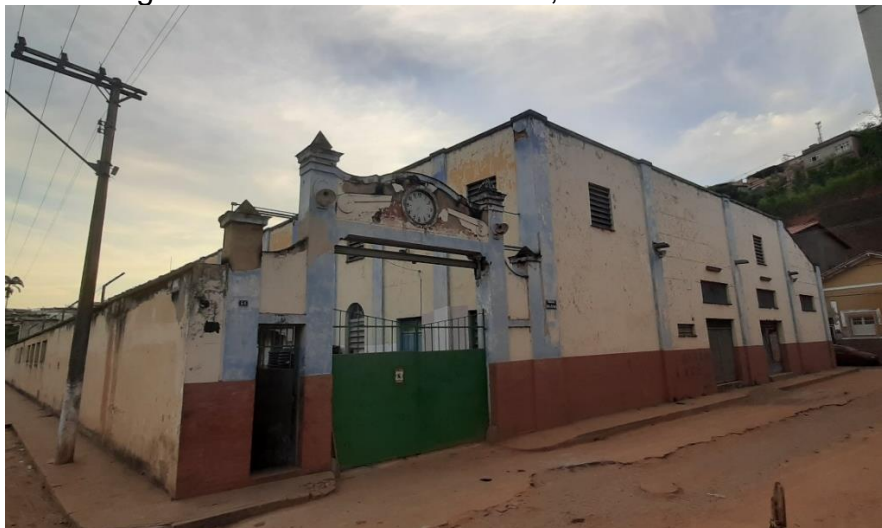
Figura 05: Fábrica Dona Isabel, no ano de 2020

Hoje a edificação que foi construída para abrigar as instalações da fábrica, se encontra em total estado de abandono juntamente com todo o seu maquinário (Figura 05), que está armazenado na parte interna da edificação sem nenhuma segurança e causando risco à saúde pública.

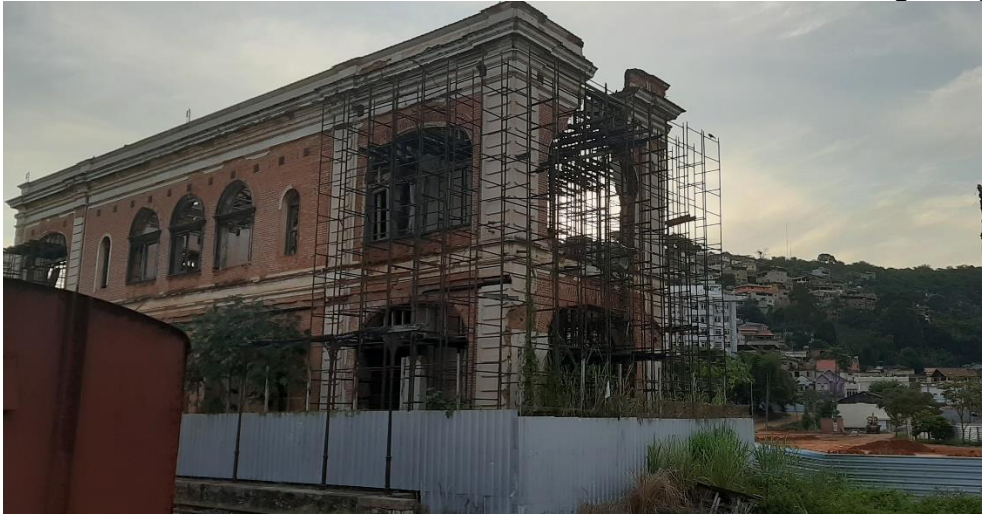
Figura 07: Torreões da Ferroviária Além Paraíba em estado de degradação.

Hoje a Estação Ferroviária de Além Paraíba se encontra em estado de abandono, ocasionando um processo de arruinamento e sofrendo progressivamente em degradação e depredação do Patrimônio Cultural, ocasionados pela ação do tempo juntamente com a falta de atribuições funcionais da edificação. Recentemente a Ferroviária recebeu uma estrutura de escoramento para a salvamento e paralização do processo de ruínas dos torreões, porém a estrutura foi somente instalada (Figura 07 e 08), sendo nada mais realizado para preservação do patrimônio.

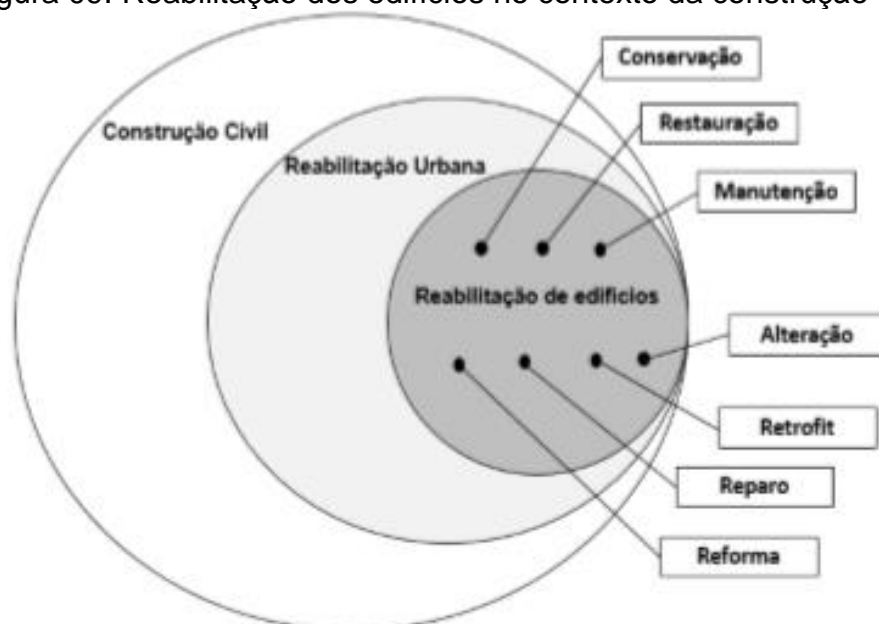
Figura 09: Reabilitação dos edifícios no contexto da construção civil

Como afirma Silva (2017, p.16) a reabilitação está inserida no contexto da construção civil e a reabilitação de edifícios se refere a um leque amplo de ações que buscam recuperar a capacidade de uso de uma benfeitoria. (Figura 09)

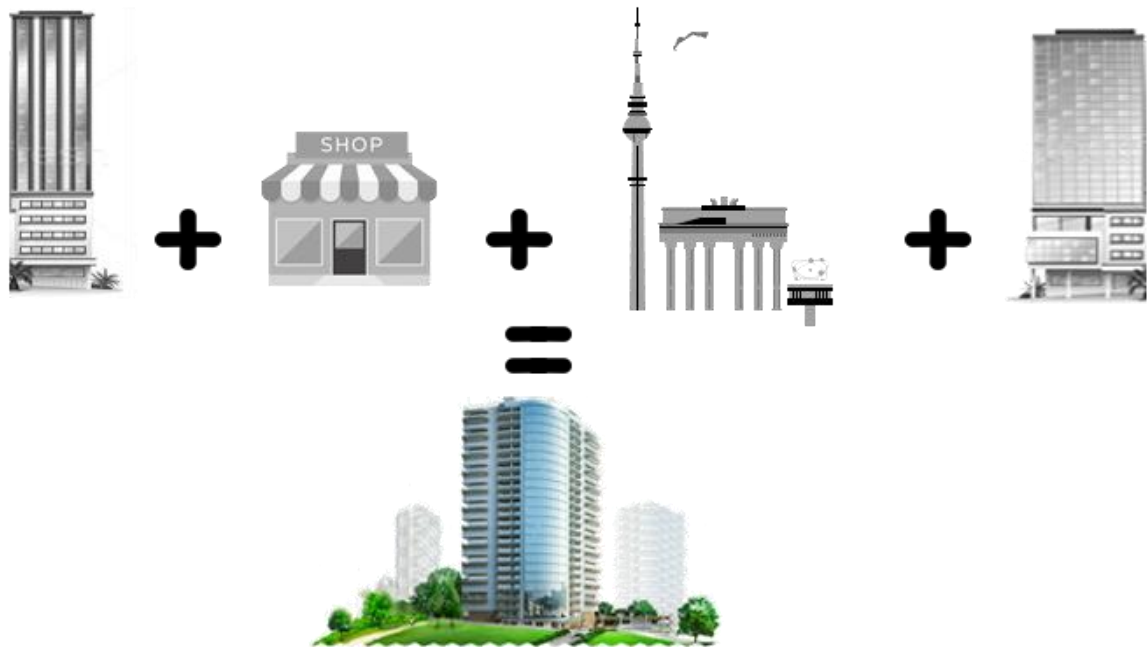
Figura 10: Proposta de edificação multifuncional

Edificações multifuncionais são um tipo de construção que podem ser formadas por setor de serviços, setor de produtos varejistas e, às vezes, um setor que abranja entretenimento ao conjunto da edificação com a finalidade de combinar diversos usos em um único espaço, como hotéis, escritórios, lojas, shoppings e espaços corporativos (Figura 10).

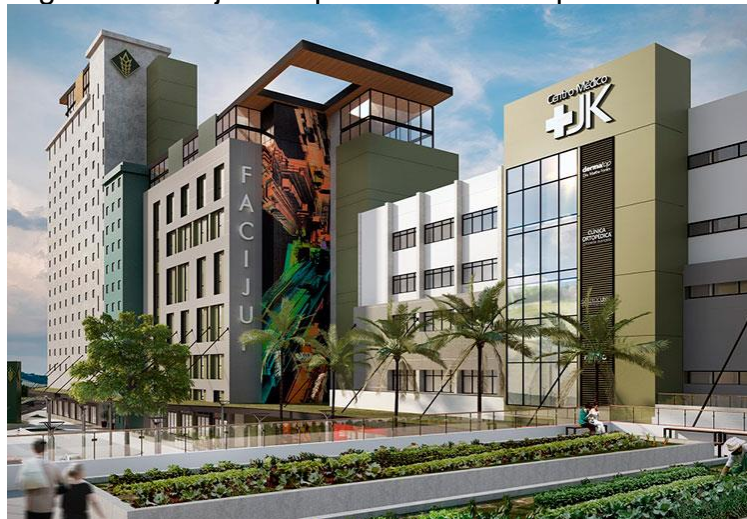
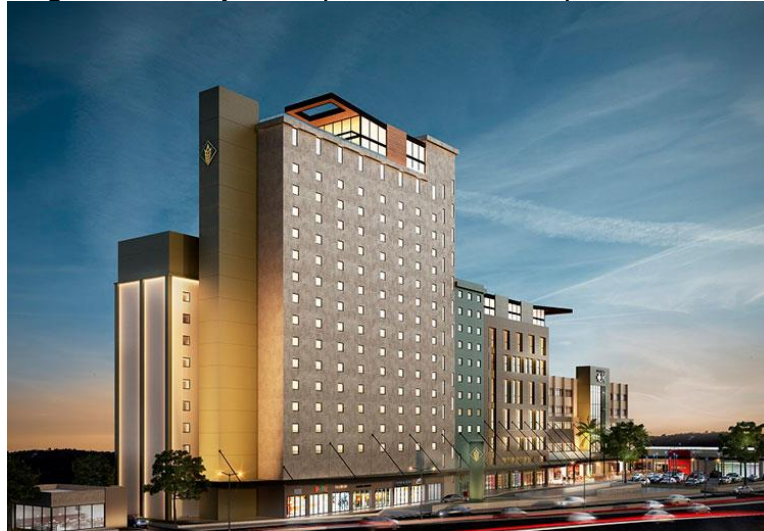
Figura 13: Projeto arquitetônico do empreendimento

Com uma área de 28 mil m<sup>2</sup>, o empreendimento de tipologia multiuso abrigará um prédio residencial de 211 apartamentos com dois dormitórios e um hotel. O centro educacional foi projetado em 5 mil m<sup>2</sup>, assim como o centro de saúde. A academia de ginástica vai ocupar 1,2 mil m<sup>2</sup>. Já os mil m<sup>2</sup> serão ocupados pelo *coworking*, além de 400 m<sup>2</sup> que são destinados ao restaurante. São mais 30 lojas, incluindo também um *drive thru*, e estacionamento completando o complexo (Figuras 13 e 14).<sup>5</sup>

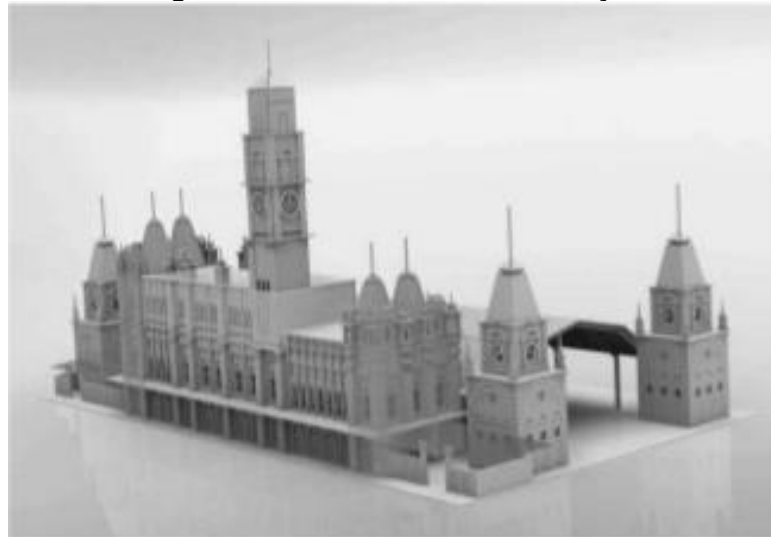
Figura 21: Volumetria da edificação

O Museu da Língua Portuguesa é composto por três pavimentos (Figura 21). O pavimento térreo foi revitalizado para atender as novas instalações como a loja e café nos saguões laterais. Estas novas instalações foram pensadas e projetadas para atender ao museu e a cidade de forma simultânea, mantendo e valorizando o fluxo transversal das passarelas sobre a linha do trem<sup>16</sup>. (Figura 22).

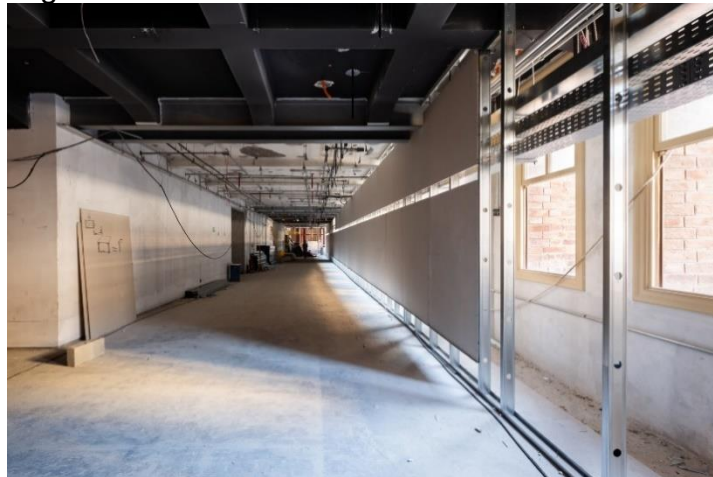
Figura 26: Fechamento das aberturas da fachada

Já o segundo pavimento (Figura 25) se mostrou o ideal para montar um grande corredor expositivo, para isso foi necessário fazer o fechamento das aberturas na fachada, (Figura 26) que atendiam os escritórios que até então instalados ali, resultando a recomposição do equilíbrio compositivo da mesma. Neste pavimento

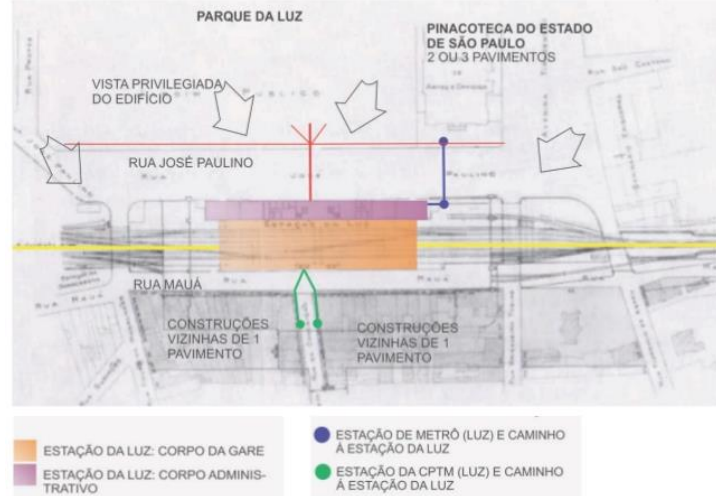
Figura 29: Implantação Museu da Língua Portuguesa

O edifício ainda abriga em seus arredores a Pinacoteca do Estado de São Paulo, a Sala São Paulo, o Jardim da Luz e o relógio que foi e é um ponto de referência para a população, para que todos se mantenham com o horário ajustado. (Figura 29).

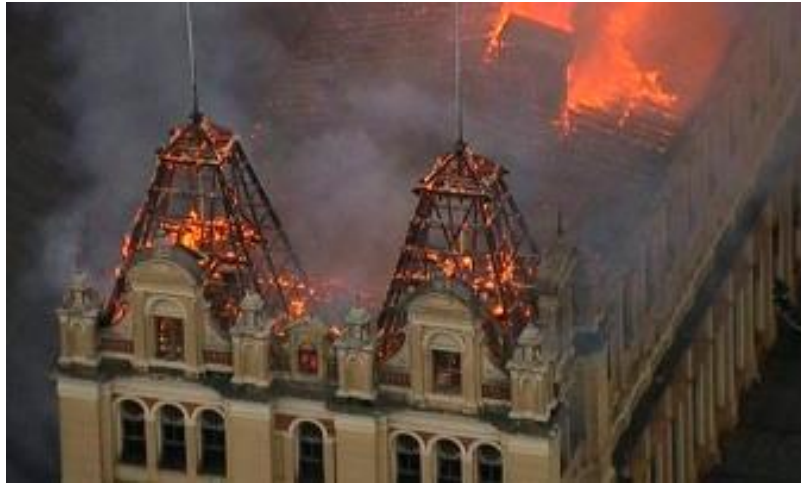
Figura 30: Museu durante o incêndio em 2015

No dia 21 de dezembro de 2015, a edificação que abriga o museu foi atingida por um incêndio (Figura 30) que arruinou dois pavimentos de sua estrutura, incêndio este que foi provocado por um refletor no seu interior, durante umas das exposições que o museu abrigava no momento<sup>21</sup>. Porém não se perdeu o acervo de obras, por se tratar de um acervo virtual. Após 4 anos fechado para reconstrução dos dois pavimentos consumido pelo fogo, hoje a expectativa é que o museu volte com seu funcionamento a partir de junho de 2020.<sup>22</sup> (Figura 31).

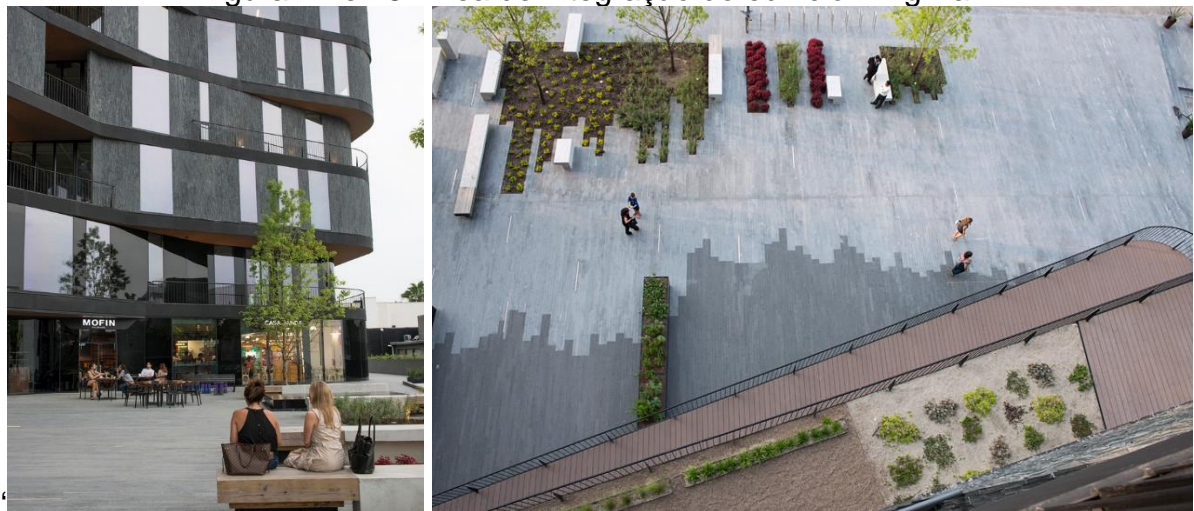
Figura 47 e 48: Área de integração do edifício Hing Park

O arquiteto buscou, para o projeto, gerar uma integração das áreas públicas (Figura 47 e 48) que compõem a edificação através de espaços que são compartilhados pelos habitantes da edificação bem como pela população local. Com isto ele defende que:

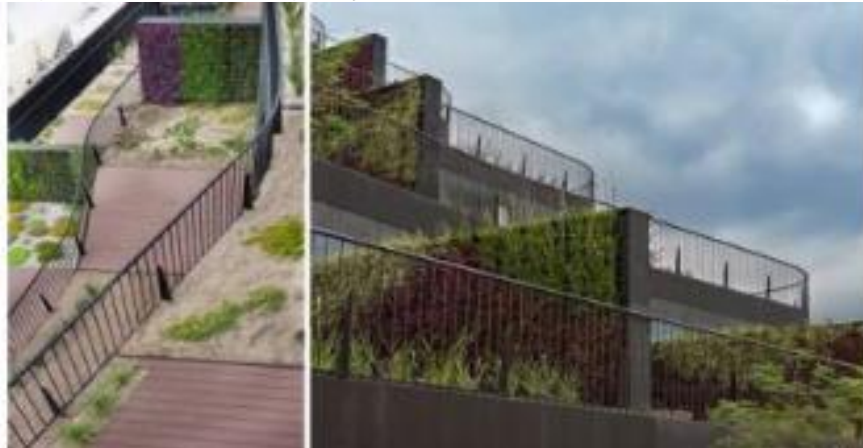
Figuras 56 e 57: Vegetação que compõe o edifício Hing Park

Um ponto importante no desenvolvimento do projeto foi a implantação das sacadas em formatos curvos, de diversos tamanhos, sendo que nessas sacadas há presença de vegetação (Figuras 55 e 56) trazendo sustentabilidade e área verde de jardins para o conjunto edificado<sup>40</sup>.

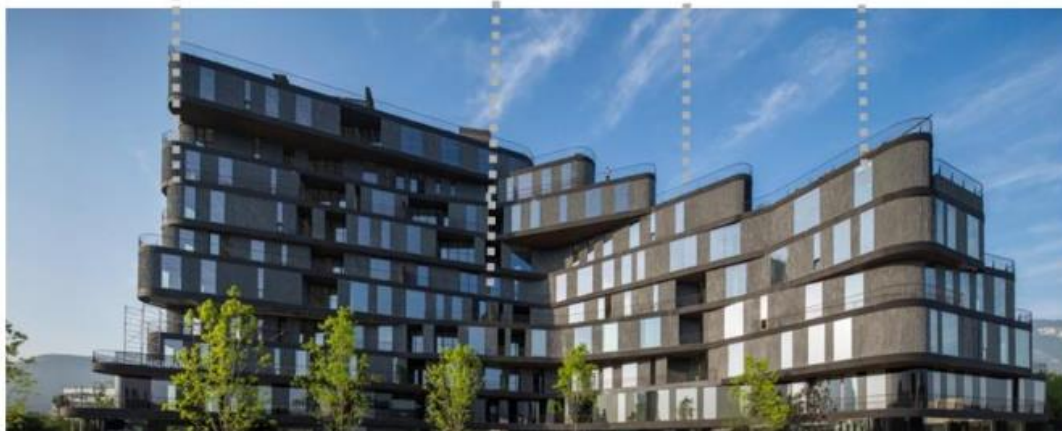
Já o sistema estrutural (Figuras 57 e 58) da edificação foi projetado com intuito de gerar os balanços dos níveis dos jardins, tendo este balaço atingido 20 metros, e para o qual foram utilizadas treliças metálicas escalonadas.<sup>41</sup>

*Aço*

*Fechamento de vidro*

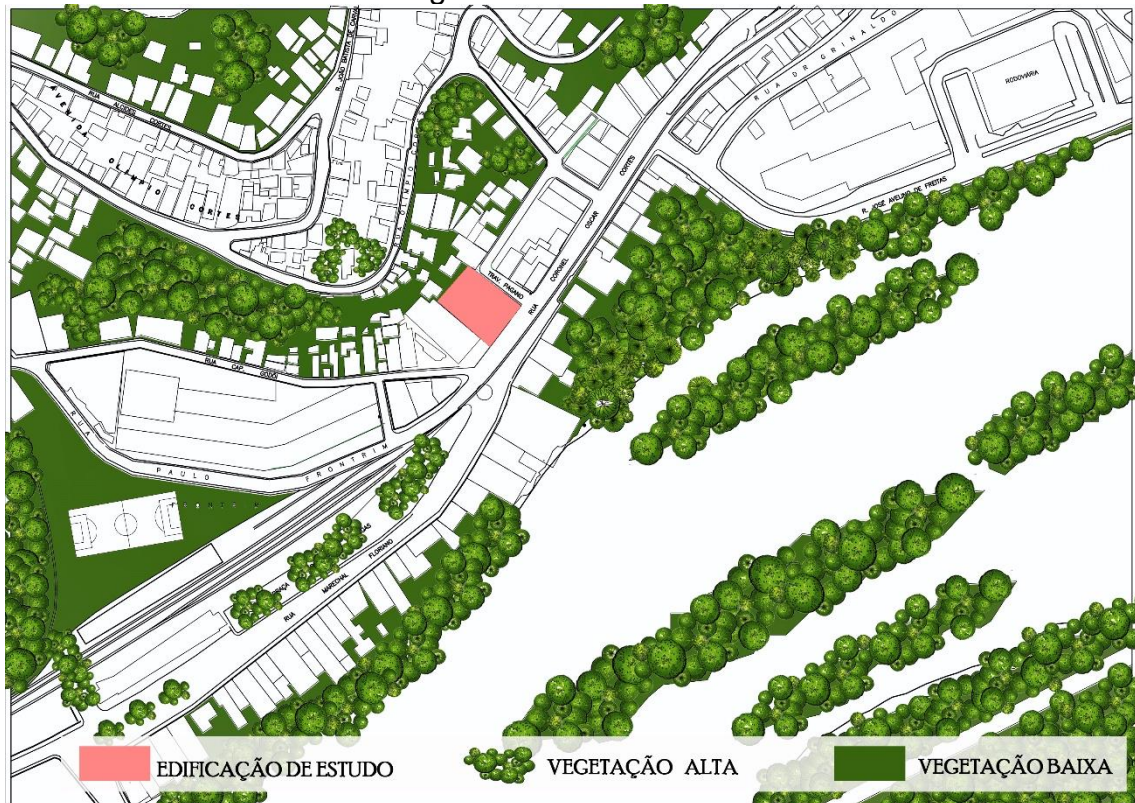
Figura 66: Áreas verdes

A importância que as áreas verdes têm para o ecossistema e para a qualidade de vida das pessoas é inquestionável, visto que a vegetação é insubstituível na construção das cidades e a sua escassez pode gerar abundantes problemas, como aquecimento, falta de sombreamento, aumento de gases atmosféricos que podem ser prejudiciais à saúde. Com o crescimento desordenado e sem qualquer planejamento das construções no bairro Porto Novo e Jardim Santa Rosa, ocasionou-se redução bem significativa dos espaços de áreas verdes da localidade. As áreas destacadas (Figura 66) abrangem todas as áreas verdes locais, sendo constituídas por toda a vegetação existente na localidade, dentre elas, o leito do rio Paraíba do Sul, as vegetações restantes em meio às construções e a praça de maior utilização da população local. Apesar de se verificar uma quantidade razoável de vegetação, é possível analisar o agrupamento em pontos distintos, percebendo-se grandes áreas sem a presença de vegetações.

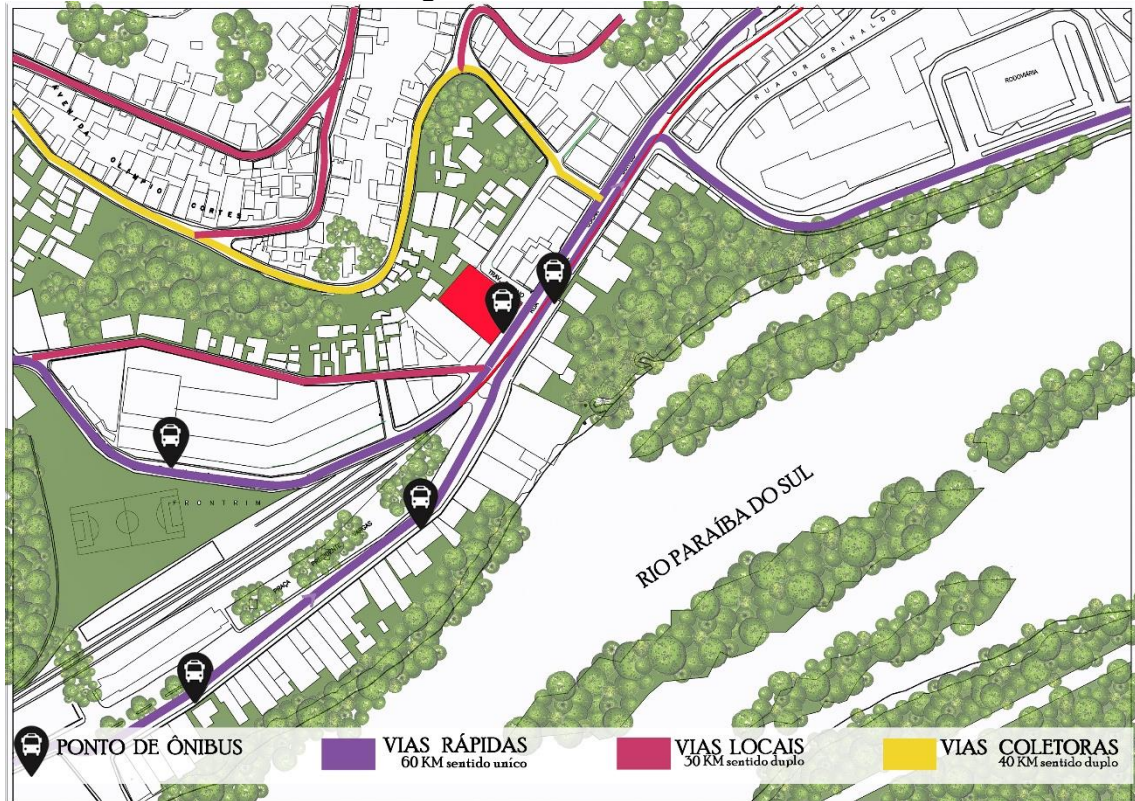
Figura 67: Sistema Viário

juntamente a uma campanha que instrua a população referente às possibilidades de locomoção (Figura 67).

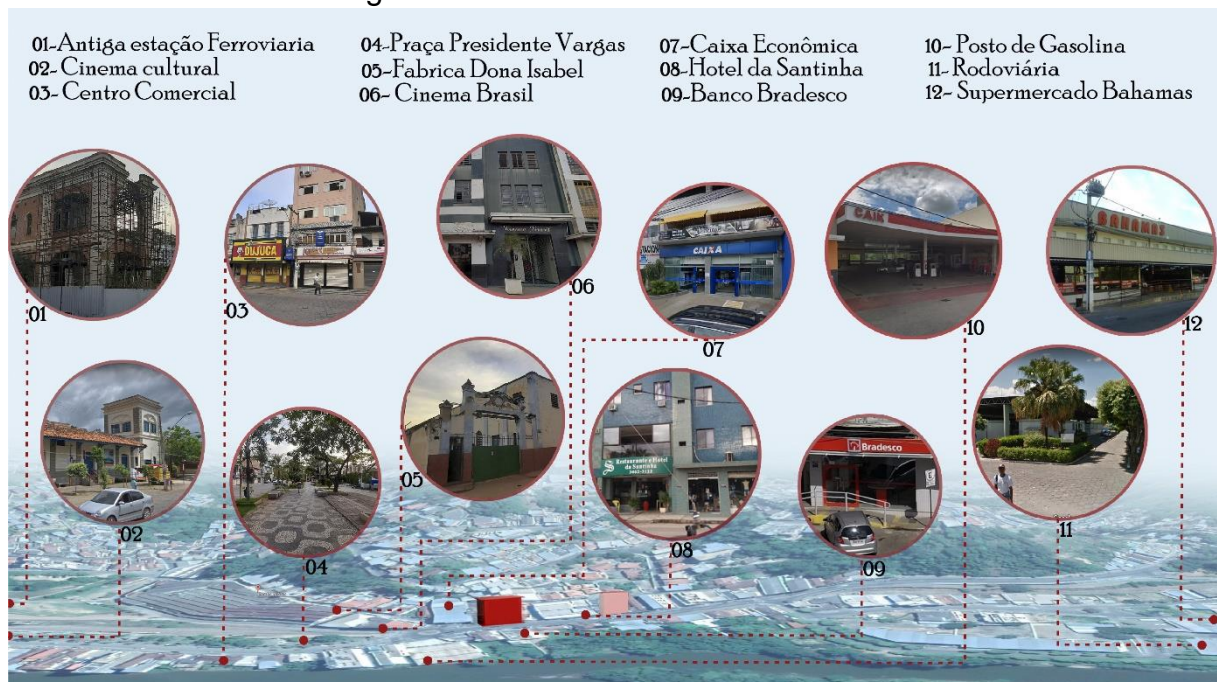
Figura 71: Análise do entorno imediato

A edificação tem uma localização muito privilegiada, em contato direto com um amplo e variado conjunto de serviços, como, bancos, comércios, rodoviária, supermercado, hotel, posto de gasolina dentre outros. O entorno imediato (Figura 71) da edificação é demarcado por residências, comércios, equipamentos entre outros usos.

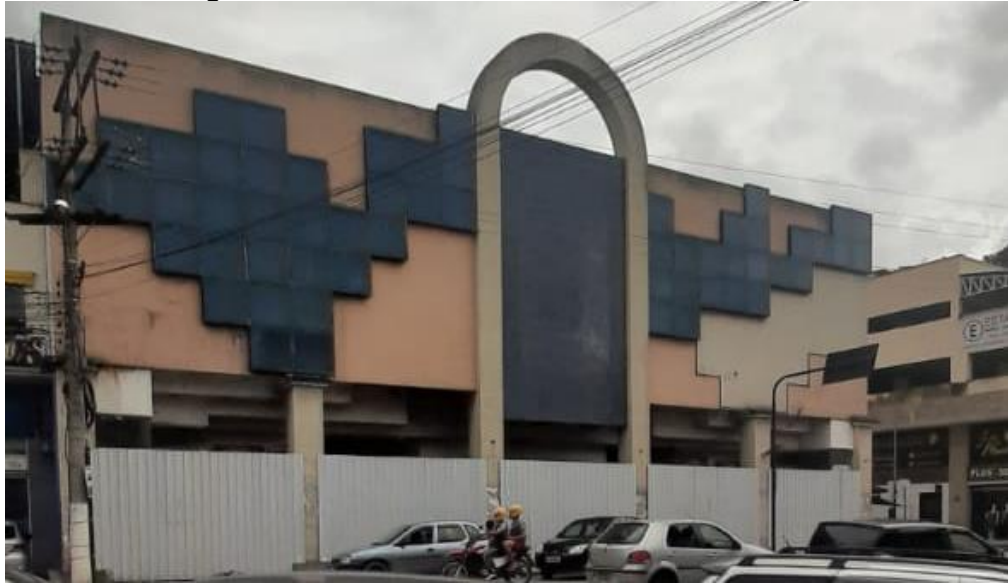
Figura 81: Isolamento ao acesso da edificação

- Para amenizar os riscos às pessoas que ali circulam, a PMAP optou por fazer o isolamento com telhas de zinco da área (Figura 84) para garantia de segurança da população;

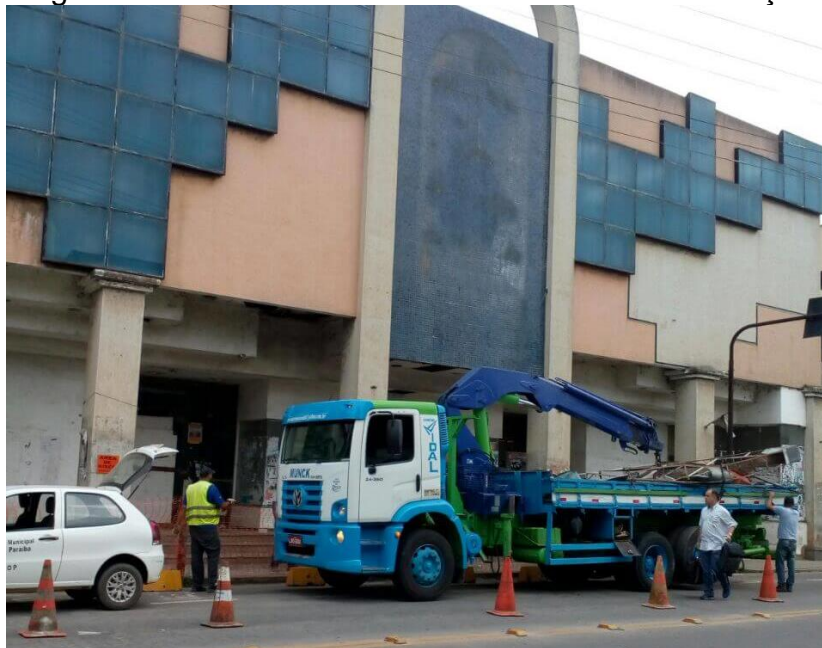
Figura 82: Retirada do letreiro da fachada da edificação

-- Conforme o anexo C, em 27 de abril de 2018 foi necessária a retirada do objeto arquitetônico o letreiro que compunha a fachada frontal da edificação (Figuras 81 e 82), pelo motivo de oferecer risco de queda, tornando mais segura a transição e permanência dos munícipes.

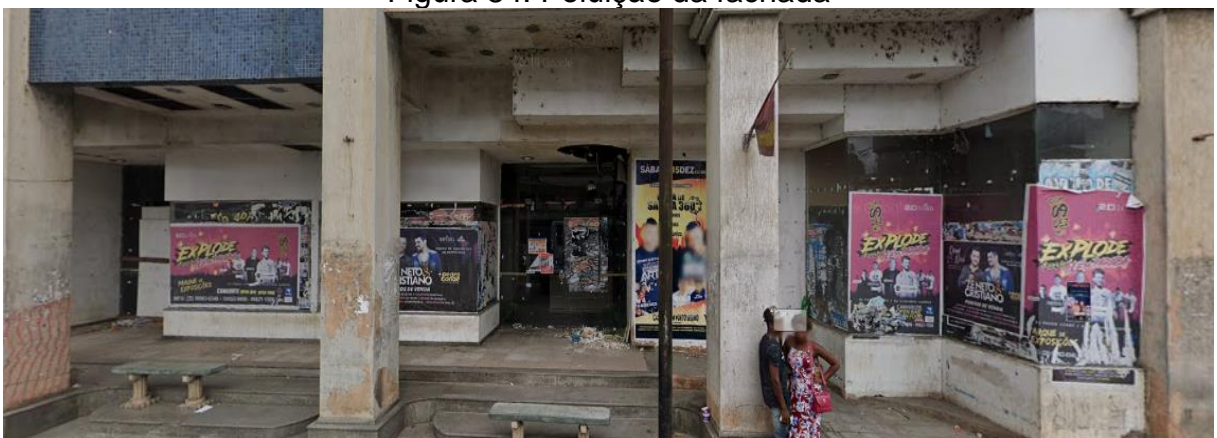
Figura 84: Poluição da fachada

Devido ao grande tempo em que a edificação ficou em desuso, a população vem utilizando-a para usos indevidos, como aplicação de cartazes por todo o perímetro da fachada frontal (Figura 84), o qual ocasionou uma grande degradação nos vidros que fazem as vedações das lojas e portas frontais, além de poluição visual na edificação.

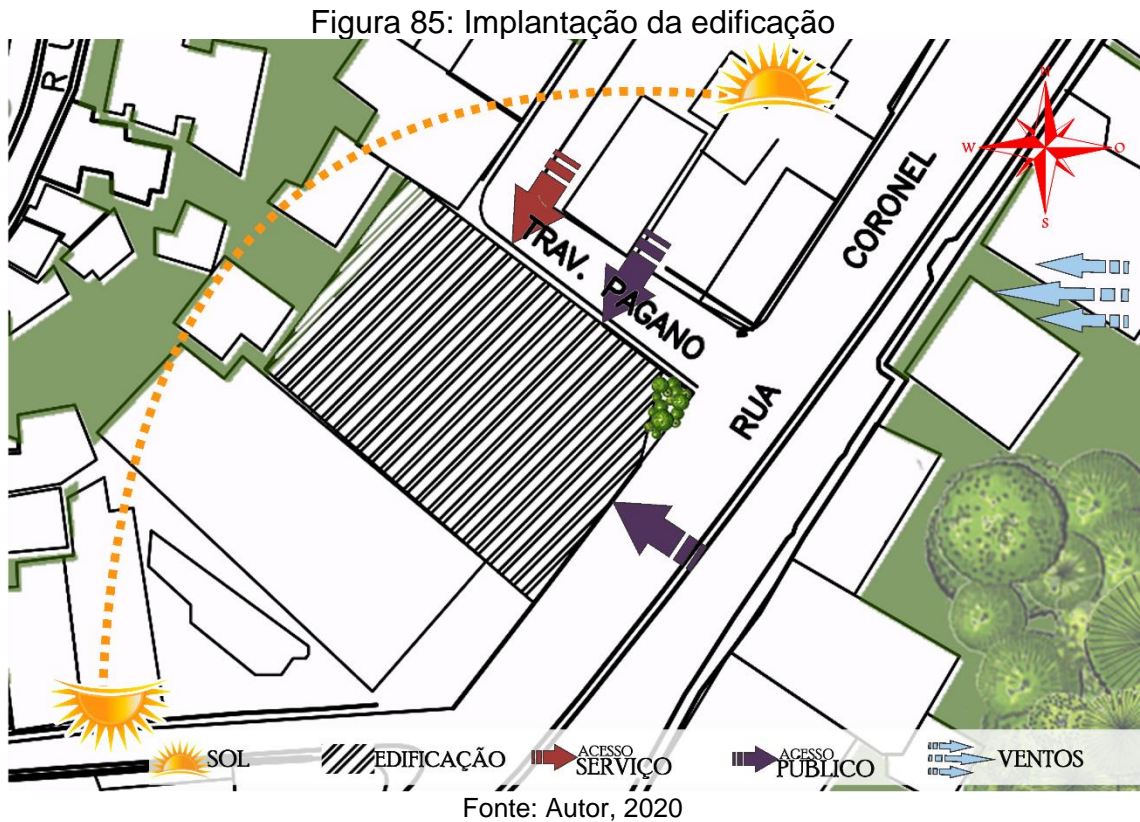
Em virtude de se tratar de reabilitação da edificação já existente, a implantação (Figura 85) não se teve grandes alterações, sendo criado somente um chanfro na fachada frontal a fim de gerar um recuo e um desconstrutivismo, para que se pudesse implantar uma pequena arborização ao imóvel tendo em vista a escassez de áreas verdes próximas à edificação.

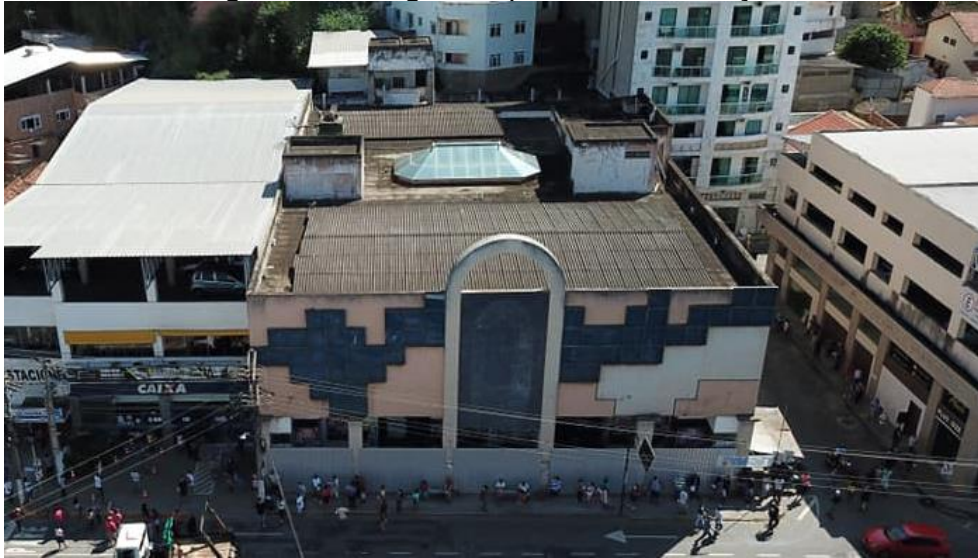
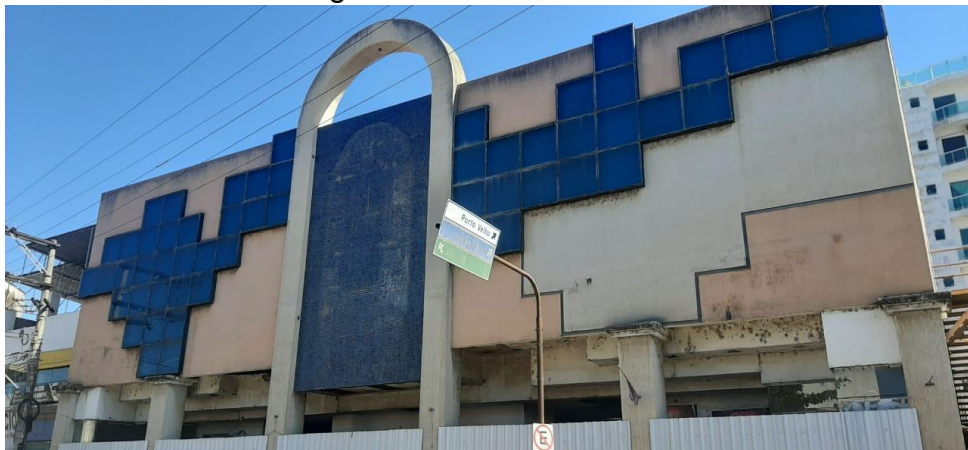
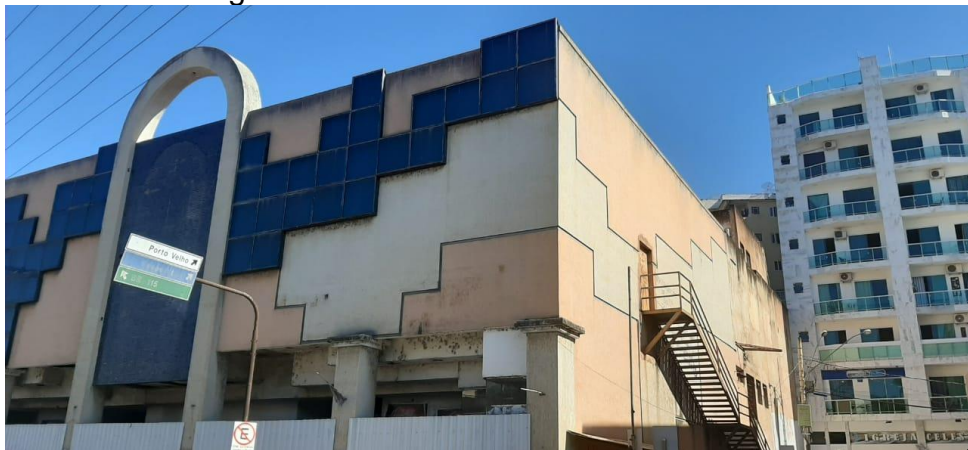
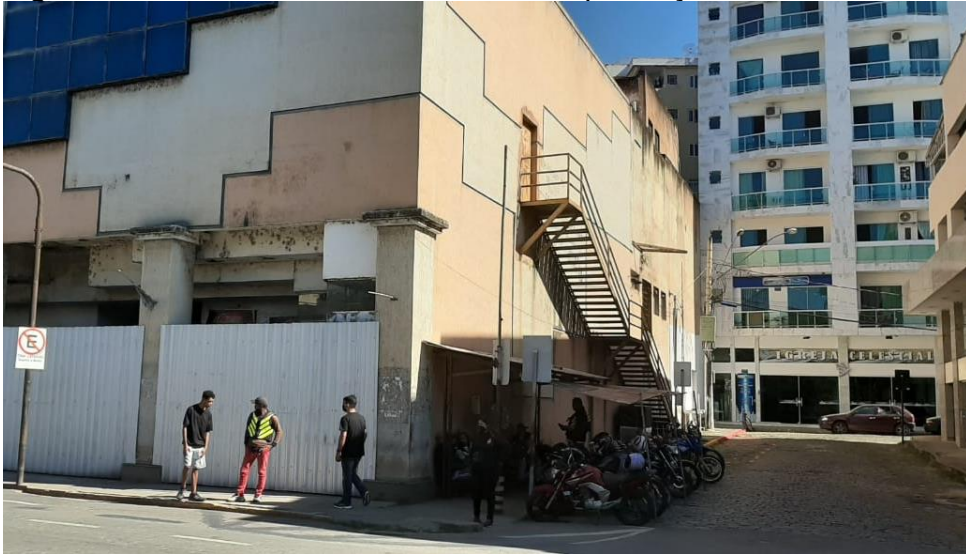
Para melhor visualização da edificação existente e reconhecimento da mesma, são apresentadas fotografias das fachadas (Figuras 88, 89, 90, 91 e 92) juntamente com a implantação atual do imóvel. Notam-se os elementos arquitetônicos da fachada frontal e a inexistência de aberturas para ventilação, com presença de ventilação nas fachadas laterais, bem como a ausência de recuo das construções laterais.

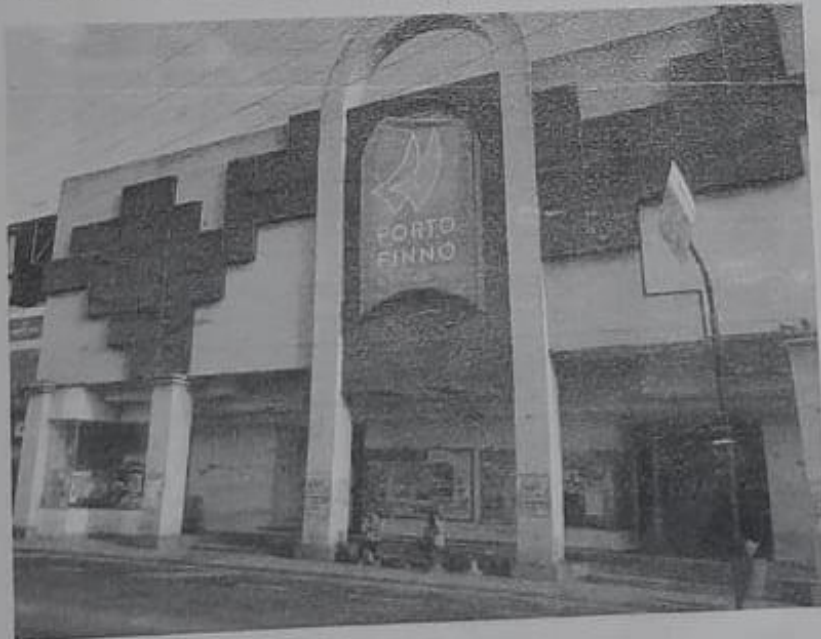
Prédio do Porto Fino Shopping

A fachada principal possui elementos decorativos e arquitetônicos localizados numa grande altura com risco elevado e iminente de queda sobre as pessoas que circulam abaixo, levando em conta o tempo que este empreendimento está parado ficando sujeito a depreciação e sem qualquer manutenção predial. O outro ponto observado, está no gesso de forração no recuo da fachada, onde pessoas usam como abrigo do ponto de ônibus e que tem risco de queda das placas com luminárias soltas. Portanto é necessário isolamento da área e revisão ou manutenção de elementos das fachadas.

O prédio comercial encontra-se as margens de uma via pública com alto grau de deambulação de transeuntes, por ser muito antiga, sem manutenção, placas de gesso estão com risco de cair, na parte externa painéis sem manutenção pode vir à queda, há trincas, encanamento está exposto, algumas luminárias estão soltas o que pode também cair, e conseqüentemente, atingir a população, já que existe hoje um ponto de ônibus em frente ao referido Shopping.
