IDENTIFICAÇÃO E ANÁLISE DAS PRINCIPAIS PATOLOGIAS OBSERVADAS
NAS PONTES E VIADUTO NA CIDADE DE CARATINGA/ MG

CARATINGA

2018

Trabalho de Conclusão de
Curso apresentado ao Curso de
Engenharia Civil das Faculdades
DOCTUM de Caratinga, como requisito
parcial à obtenção do título de Bacharel em
Engenharia Civil.

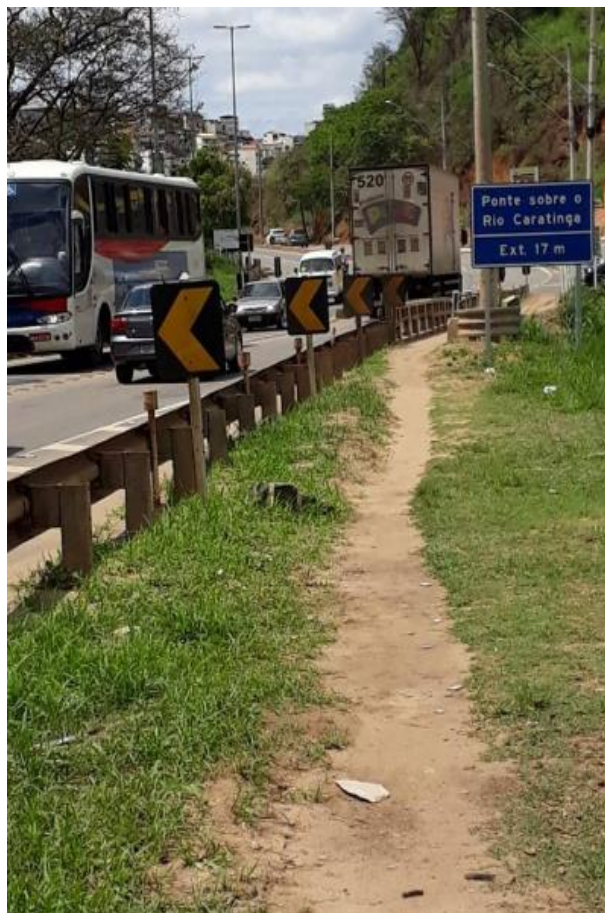
Localizada em um trecho da BR- 116, principal ligação entre o estado do Rio de Janeiro e o estado da Bahia, a ponte 6 conta com um fluxo intenso e constante de veículos de passeio e veículos de grande porte e cargas pesadas(Figura 4.27).

Figura 4.27 Fluxo da BR-116 sobre a Ponte 6

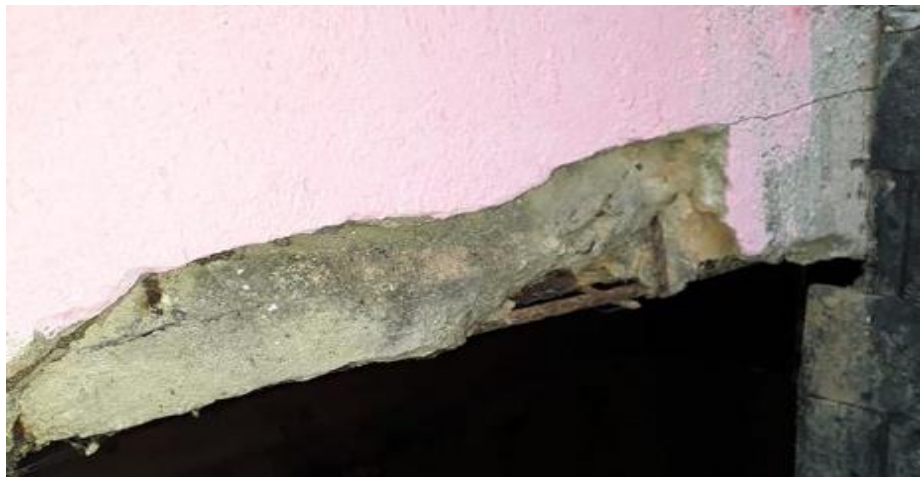
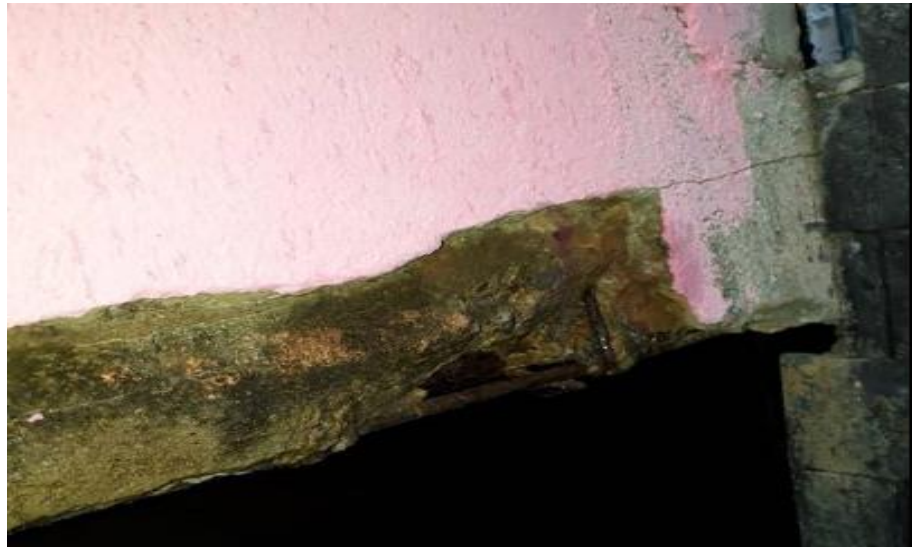
O ensaio foi realizado na parte inferior lateral do tabuleiro e como mostram as imagens abaixo, após o experimento a superfície aparentou um leve rosado, o que indica que a estrutura se encontra carbonatada

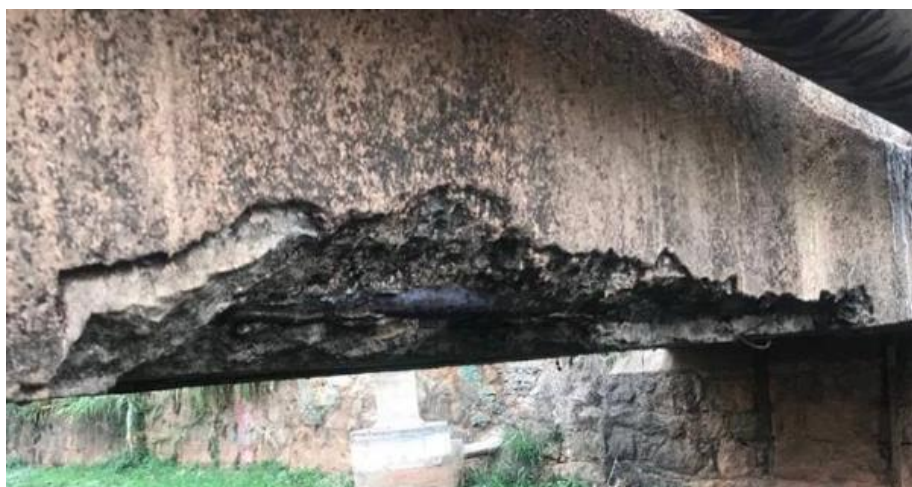
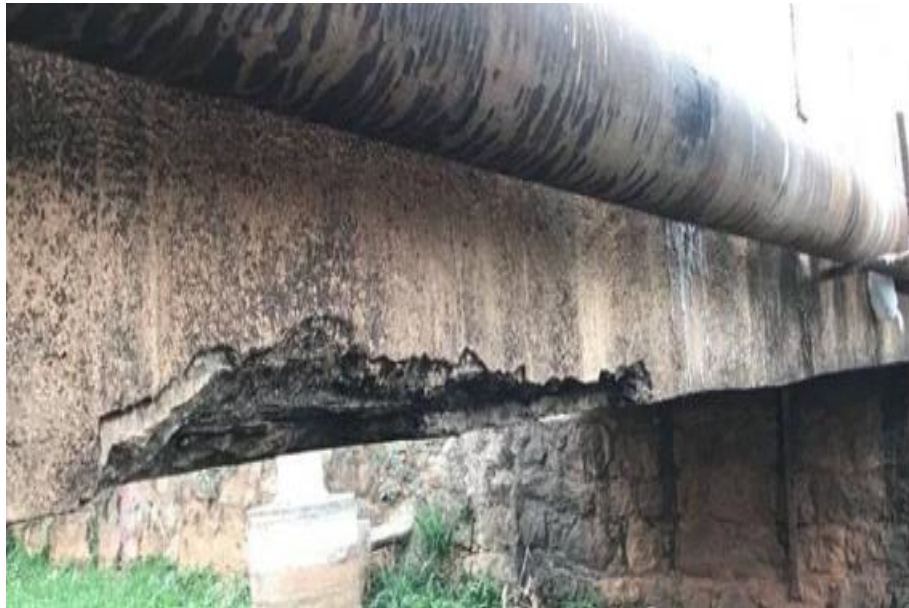
Na segunda ponte, o ensaio foi realizado na parte lateral inferior do tabuleiro, e a superfície apresentada carbonatou, pois antes e depois do ensaio ela não alterou a coloração.

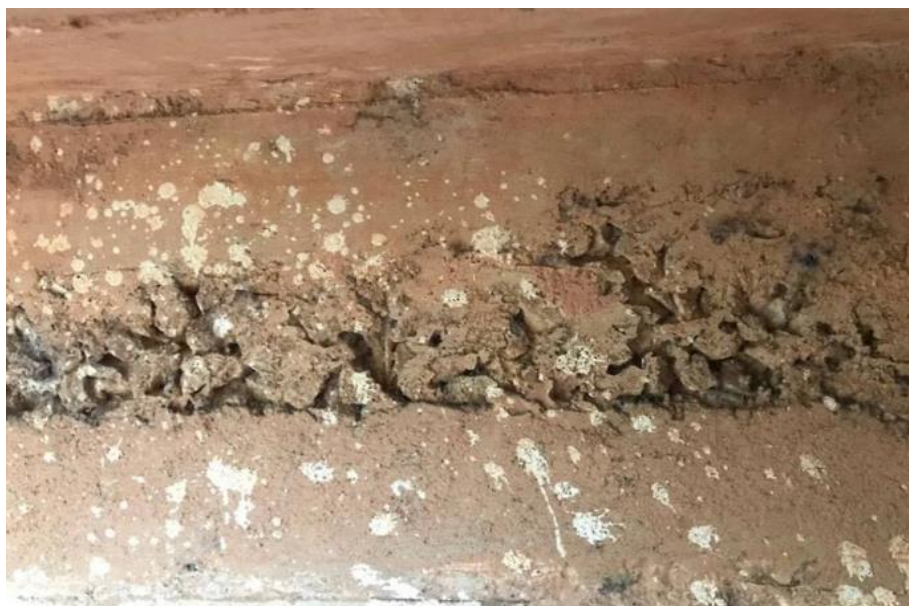
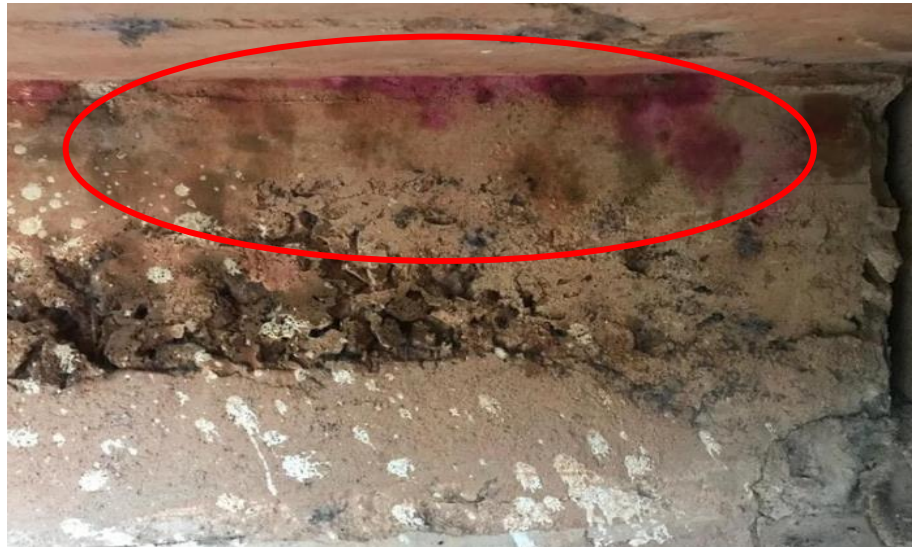
Na ponte 3, o ensaio foi realizado na viga principal, e após o ensaio machas rosadas foram surgindo, concluindo-se, portanto, que a superfície não carbonatou.

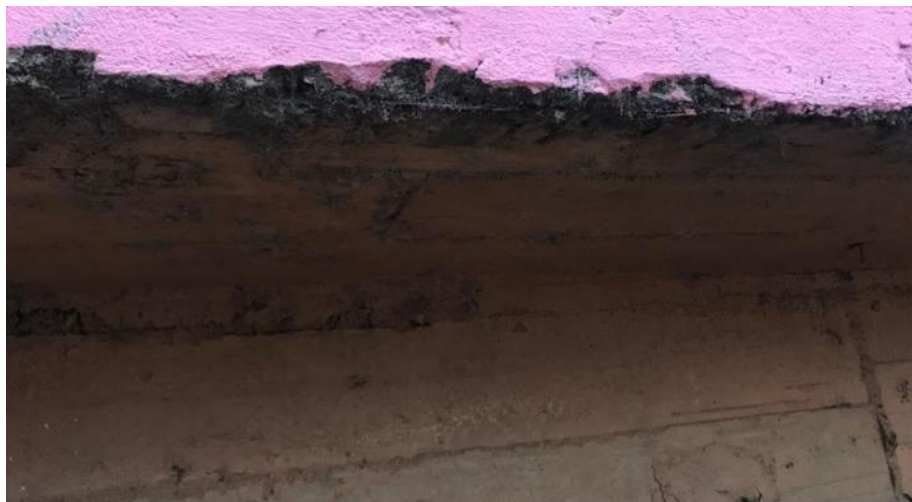
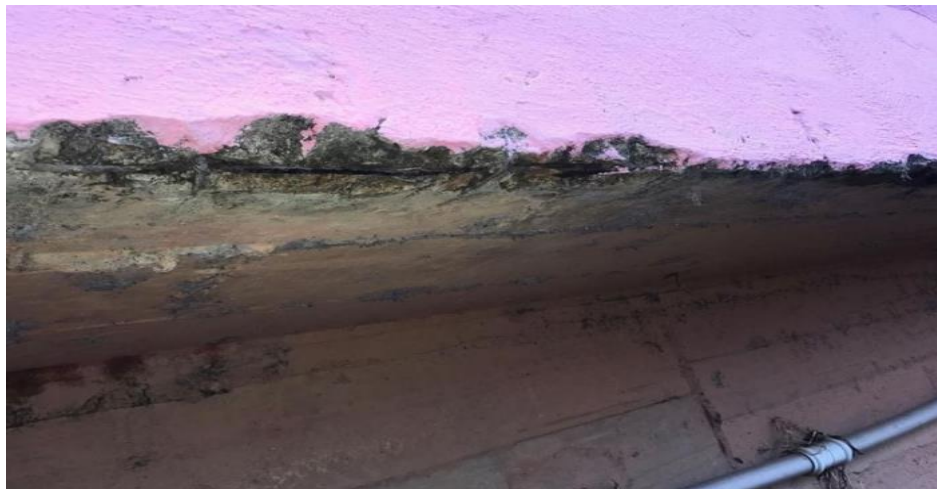
No ensaio desenvolvido na parte lateral inferior do tabuleiro da ponte 4, constatou-se que a superfície encontra-se carbonatada, pois não houve o surgimento de coloração rosada.

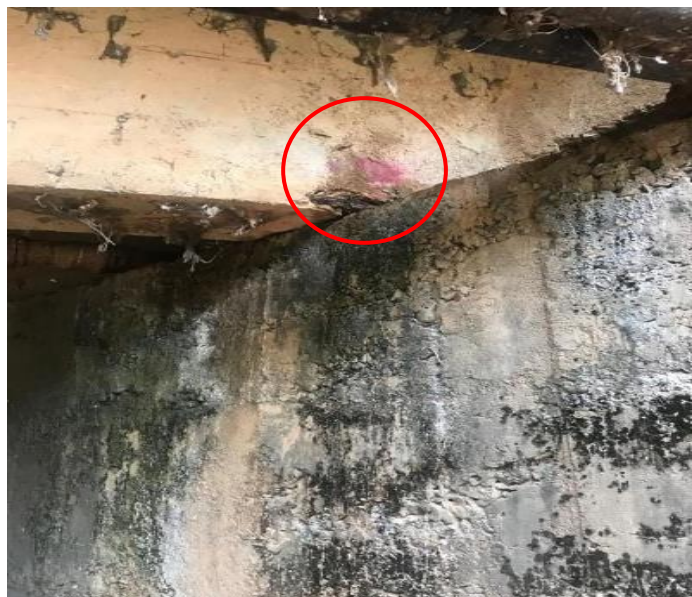
Na viga principal da ponte 5, que apresenta a exposição da armadura, realizou-se o ensaio de carbonatação e constatou-se que a superfície não encontra carbonatada.

Figura 4.51 Superfície da ponte 5 depois do ensaio

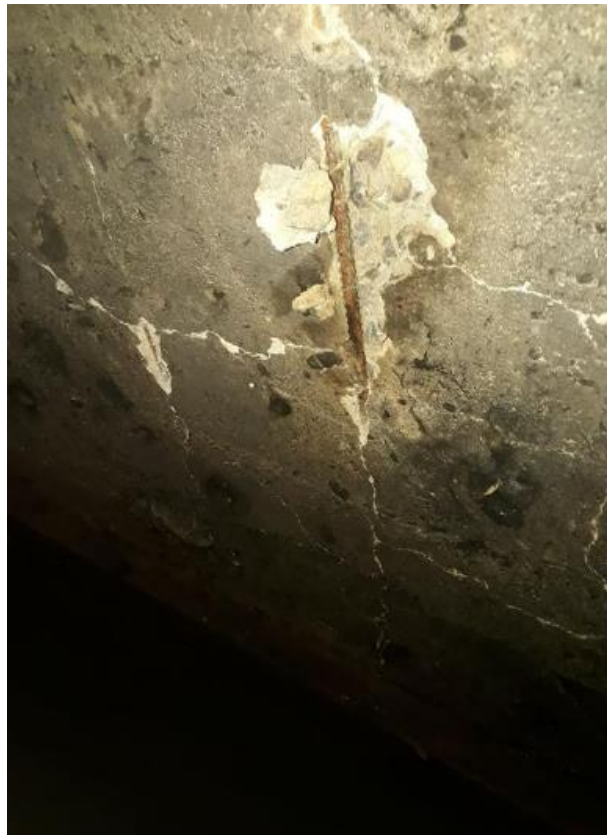
Realizou-se o ensaio, na parte inferior do tabuleiro e a superfície analisada carbonatou.

Figura 4.52 Superfície da ponte 7 depois do ensaio

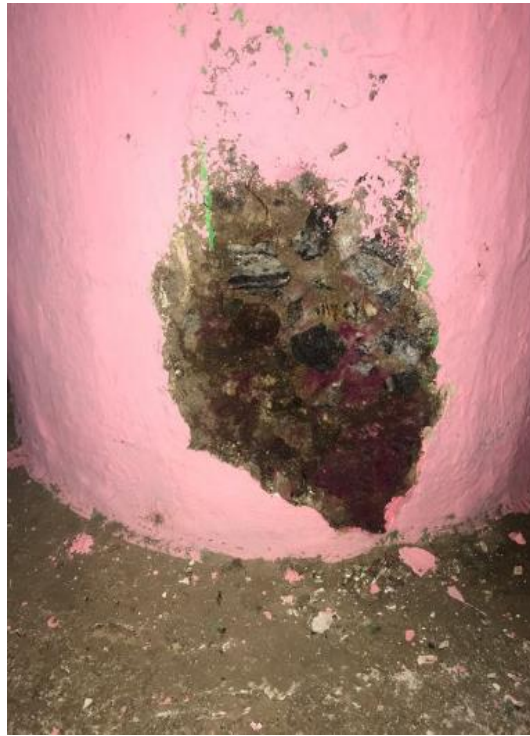
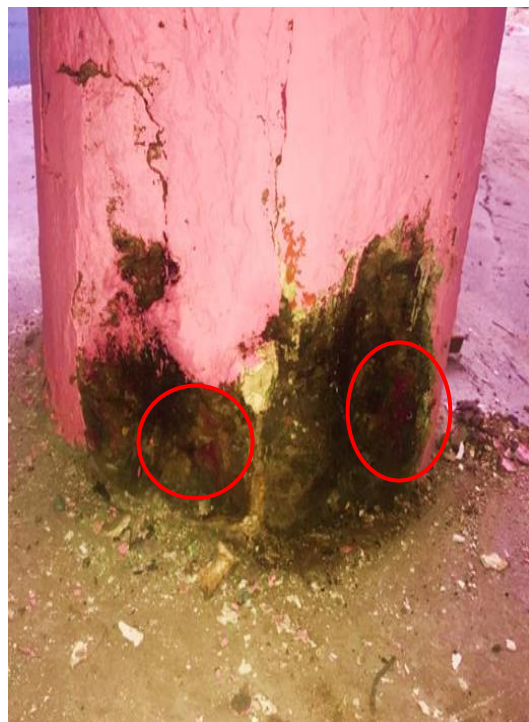
No viaduto, o ensaio de carbonatação foi realizado em dois dos seus pilares e ambos apresentaram superfícies não carbonatadas.
