1. INTRODUÇÃO

A Capela Santa Terezinha do Menino Jesus, construída no ano de 1927, está situada à Rua Coronel Miranda, s/nº, no bairro de Santa Terezinha, em Juiz de Fora, estado de Minas Gerais (figura 1). A capela em estudo foi reconhecida como patrimônio histórico e tombado a nível municipal através do decreto nº 6501, de 06 de agosto de 1999 (Departamento de Bens Culturais de Juiz de Fora (DIPAC)/ Fundação Cultural Alfredo Ferreira Lage (FUNALFA, 1999).

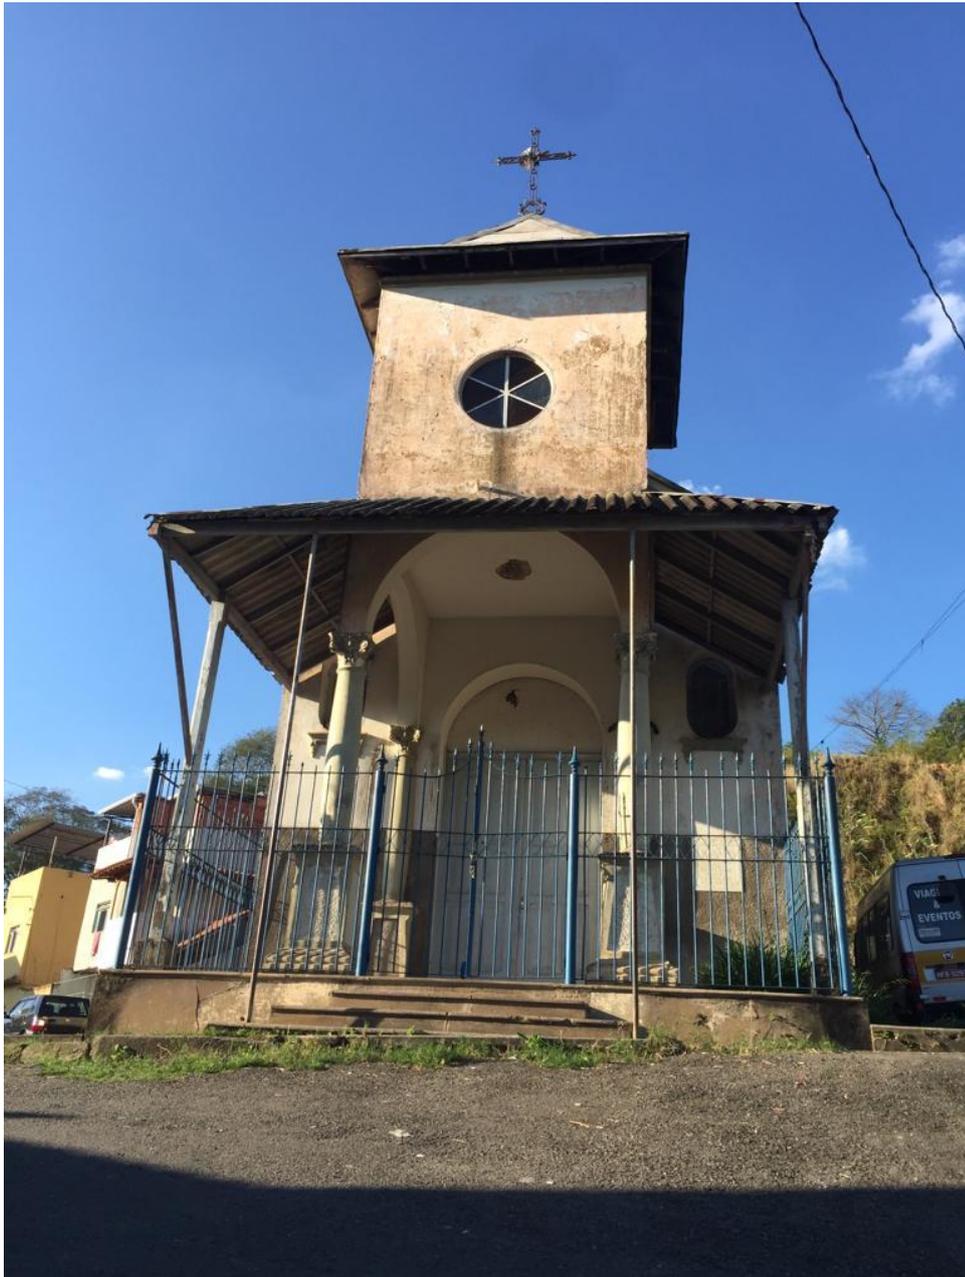
Figura 2 – Fachada Frontal, acesso da Capela

A falta de conservação e manutenção da capela, em especial as janelas que estão com seus vidros quebrados, as pinturas desgastadas e a sujeira, são uma realidade visível. Somando-se a isso, a falta de uso contribui consideravelmente para a evolução da degradação do edifício. Através de análises *in loco*, e com base teórica, o objeto em estudo será analisado e diagnosticado através de um inventário
