**ESTUDO DO CONTROLE DE QUALIDADE DAS OBRAS REALIZADAS PELO  
PROGRAMA MINHA CASA MINHA VIDA EM CARATINGA-MG**

**CARATINGA  
2018**

**Trabalho de Conclusão de Curso  
apresentado ao Curso de Engenharia  
Civil das Faculdades DOCTUM de  
Caratinga, como requisito parcial à  
obtenção do título de Bacharel em  
Engenharia Civil.**

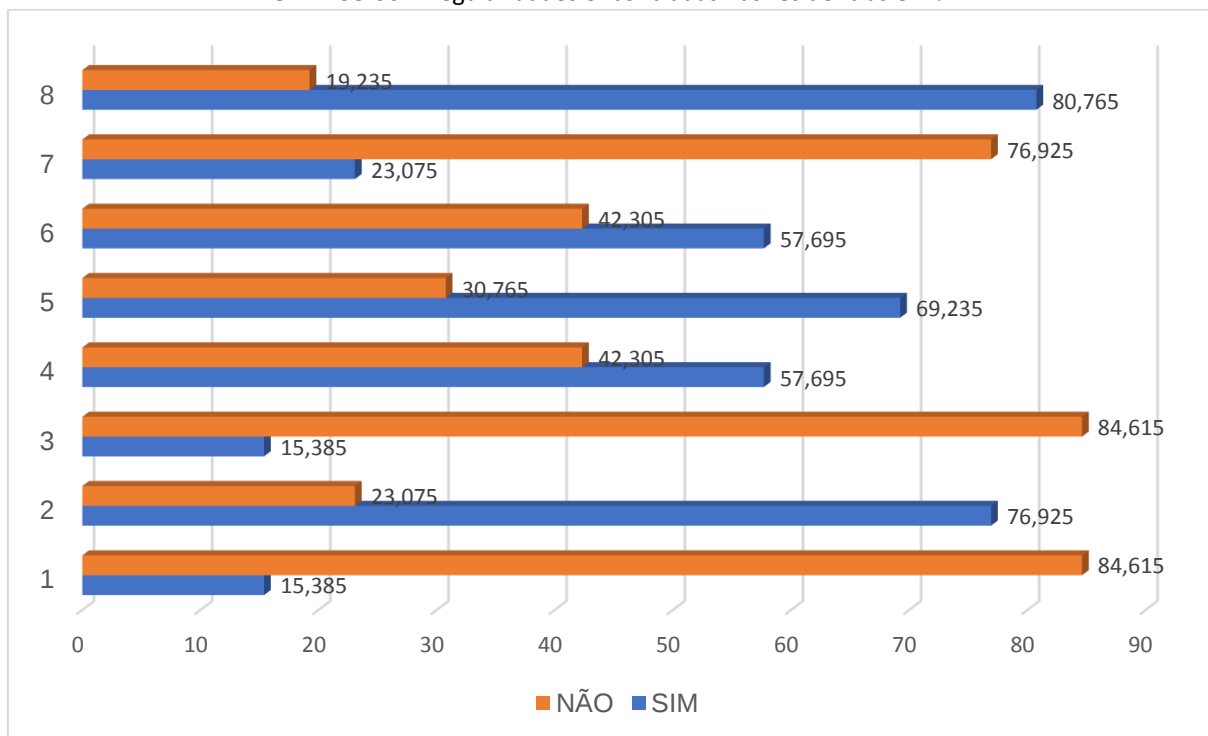
GRÁFICO 06: Irregularidades encontradas nas residências em %

Entretanto, ao ser analisado o campo da qualidade das 32 unidades entregues e analisadas que ainda estão na garantia dada pela construtora, existem diversos erros, tais como rachaduras, infiltrações e irregularidades em revestimentos como pode ser verificado no gráfico referente a inspeção das residências.
