**ANÁLISE DAS PATOLOGIAS ENCONTRADAS NA PONTE CASTRO PIRES, NO  
MUNICÍPIO DE TEÓFILO OTONI**

**Trabalho de Conclusão de Curso  
apresentado ao Curso de Engenharia Civil  
do Centro Universitário Doctum de Teófilo  
Otoni, como requisito parcial à obtenção do  
título de Bacharel em Engenharia Civil.**

# **Análise das Patologias Encontradas na Ponte Castro Pires, no Município de Teófilo Otoni**

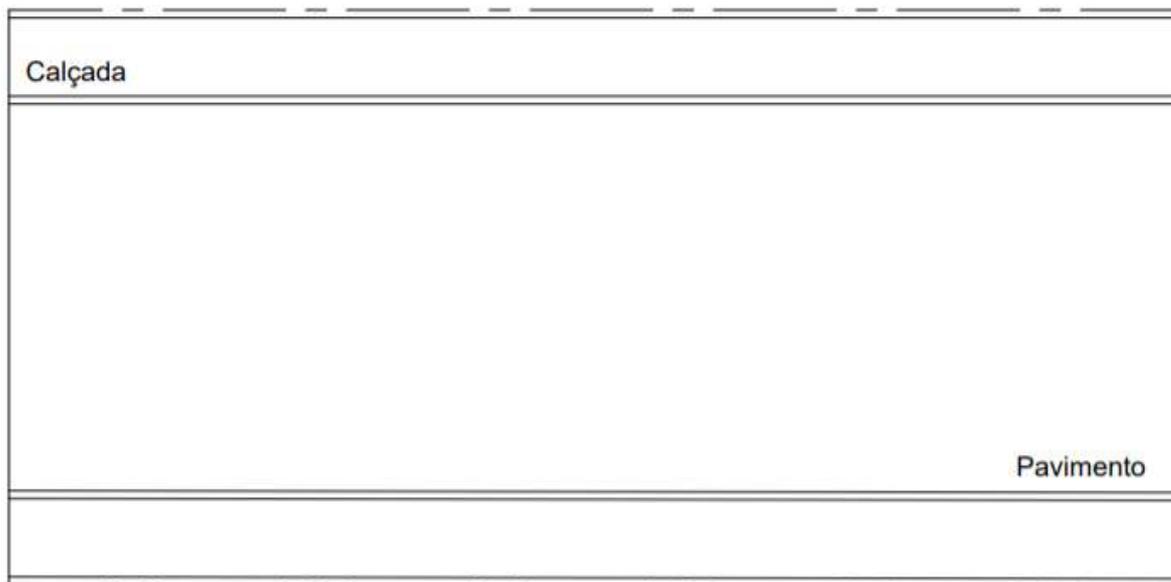
Figura 6 – Planta Baixa da Ponte Castro Pires (Autor,2019)

Na figura 6 é demonstrado a planta baixa da ponte, indicando o pavimento e a calçada. A linha pontilhada nas extremidades representa o guarda-corpo.
