**ANÁLISE E REPARAÇÃO DE FISSURAS EM ESTRUTURAS DE CONCRETO**  
**ARMADO E ALVENARIA**

**Trabalho de Conclusão de Curso**

**Caratinga/MG**

**2017**

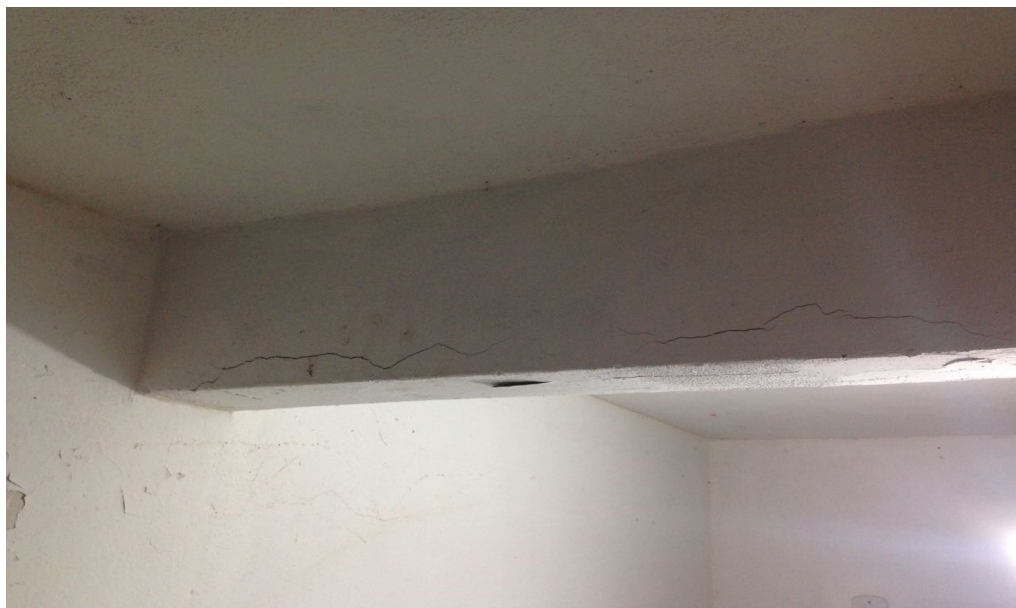
Nesta edificação analisou-se somente um quadro de fissuração, identificado como Fissura F. Trata-se de uma fissura horizontal localizada na parte inferior de uma viga, que está na caixa de escadas que vai do segundo para o terceiro pavimento (Figura 66 e 67).

**Figura 67:** Viga localizada na parte superior do corredor da caixa de escadas.

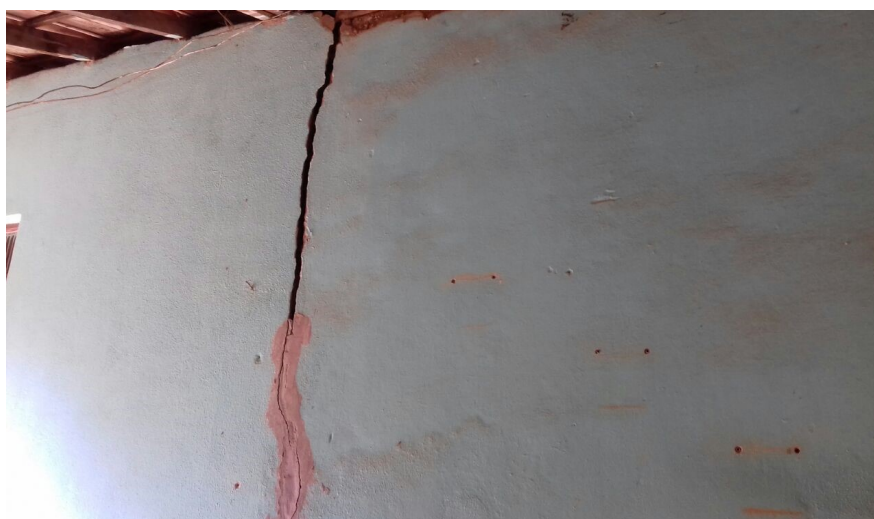
A fissura analisada nesta edificação térrea, identificada como Fissura O, é vertical e secciona totalmente a alvenaria ao longo de toda a altura desta, conforme pode ser visto nas Figura 93 e 94.

**Figura 94:** Vista aproximada da parede externa da residência.

A Fissura O tem por causa o recalque diferencial entre as diferentes partes da construção (Figura 96). A edificação não possui pilares, vigas e nem fundação adequada; não há cintas na fundação, e com o agravante da enchente, o solo saturou e está em processo de adensamento deste então, o que ocasiona o recalque.

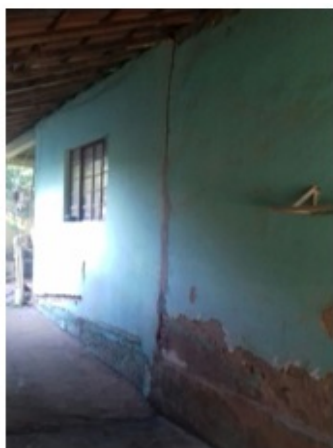
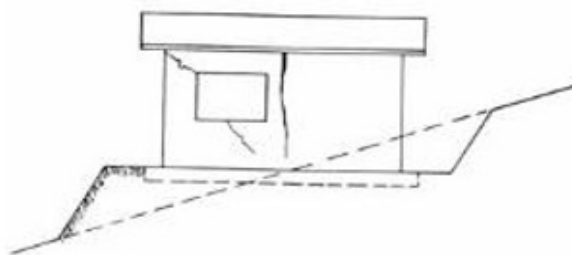
**Figura 96:** Figura 3.42: Fissura real (esquerda) e configuração típica de fissura causada por recalque (direita).
