**DIAGNÓSTICO DO SISTEMA DE ESCOAMENTO PLUVIAL
URBANO DOS CÓRREGOS SÃO JOÃO E SEUS
AFLUENTES DA CIDADE DE CARATINGA**

BACHARELADO EM ENGENHARIA CIVIL

DOCTUM – CARATINGA

2015

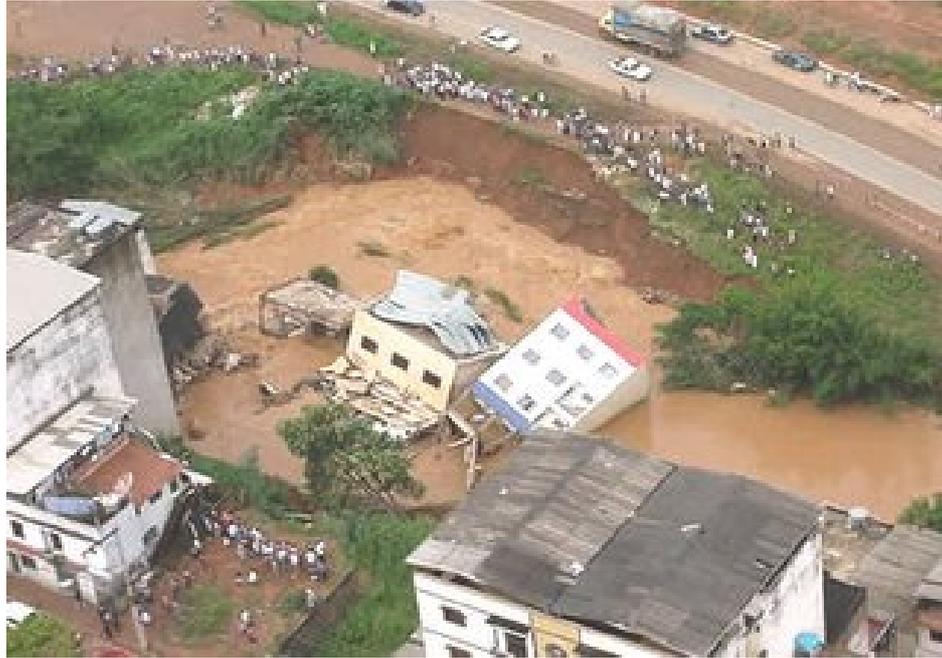
O desastre foi tão aterrorizante que no ano de 2003 foi considerada a maior enchente já registrada da história, calamidade total (Figura 3). Por volta de 2:00 horas o centro da cidade já estava encoberto pela água. De acordo com a Coordenadoria Municipal de Defesa Civil de Caratinga (COMDEC), a intensidade do desastre foi classificada em nível IV, numa escala que vai até IV e acumulando 200 mm/24h. O rio Caratinga subiu 8 metros do seu leito normal, nenhuma loja da área comercial escapou das forças das águas, mais de trinta carros foram arrastados pela correnteza, pontes e muros foram destruídos, muitas pessoas ficaram ilhadas, sendo socorridas por barcos, alguns estabelecimentos comerciais a água chegou a dois metros de altura, 6.800 pessoas desalojadas, 433 desabrigadas, 86 imóveis ficaram em situação de risco, 80 imóveis destruídos, 13 vias públicas foram interditadas, 38 vias públicas parcialmente destruídas e 446 estabelecimentos comerciais foram atingidos, somando R\$52.000.000,00 de prejuízos para o setor do comércio e 646 ocorrências ocasionadas pela enchente.

Figura 3 - Rua Inácio Tomé, conhecida como “Cantinho do Céu”.

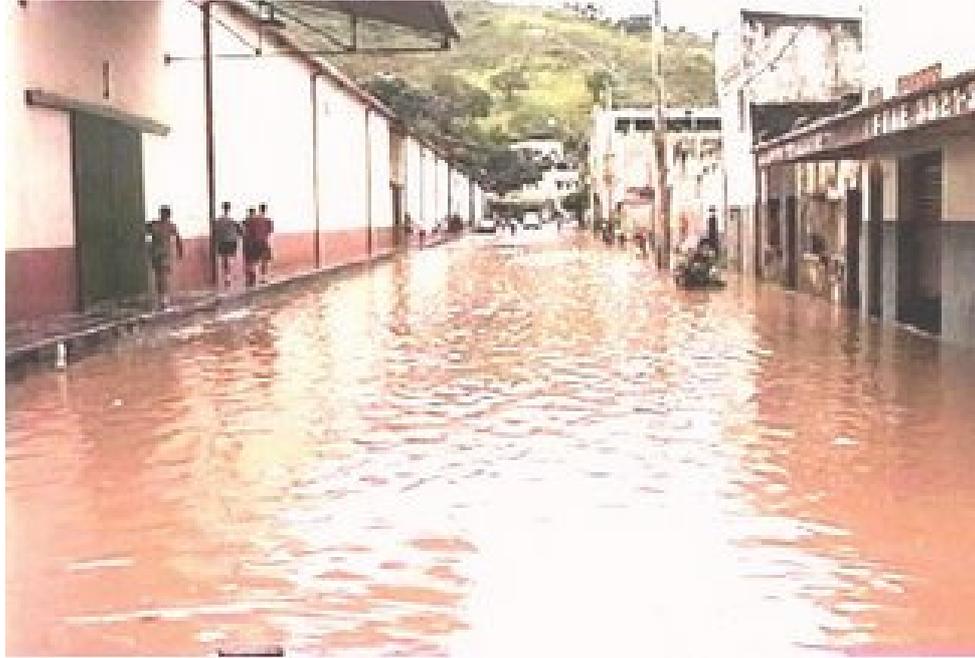
Já em 2004 o percentual da população atingida foi de 80%. De acordo com a Coordenadoria Municipal de Defesa Civil de Caratinga (COMDEC), a intensidade do desastre foi classificada como grande, nível III, sendo 3.210 pessoas ficaram desalojadas, 16 pessoas ficaram feridas, 02 duas pessoas morreram, 800 estabelecimentos comerciais ficaram destruídos, 18 estabelecimentos industriais atingidos, 2 km de estradas rurais foram totalmente destruídas, 245 km de estradas rurais danificadas e 77 danos materiais (residências, área da saúde, escolas e etc), conforme figura 4.

Figura 4 - Rua Cel Antônio da Silva - Armazém do I.B.C

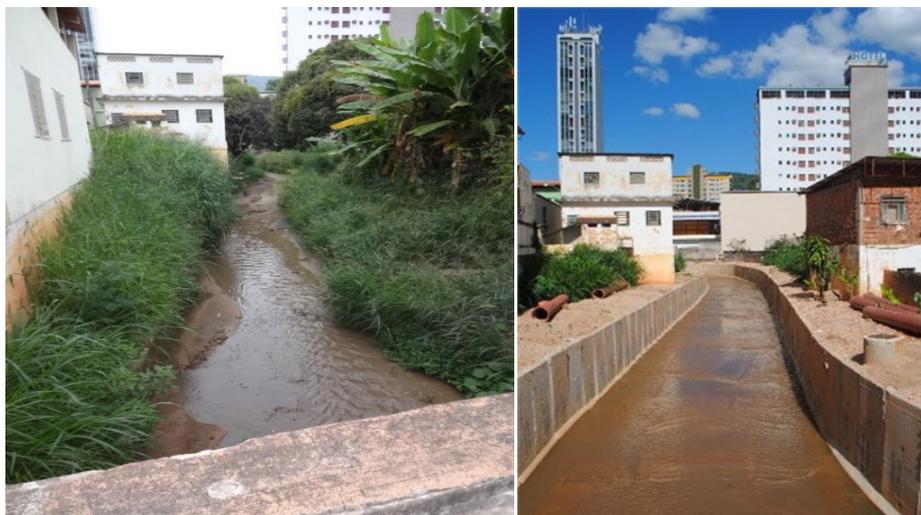
A execução da canalização dos córregos São João, Sales e Santa Cruz foi construído através do processo de peças pré-fabricadas (aduelas em forma de U), conforme figura 5.

Figura 5 - Antes e Depois da Canalização

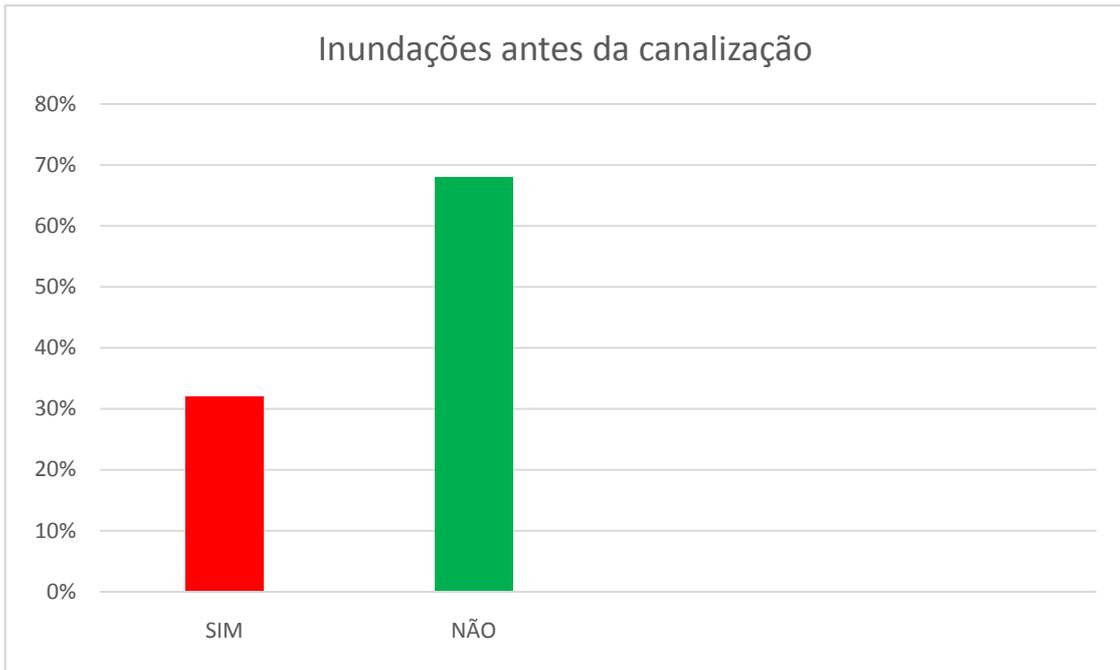
Figura 8 - Índice de inundações antes da canalização

Verificou-se que antes da canalização as inundações não aconteciam, em algumas pontes havia inundações, mas não atingia as casas, apenas as vias públicas. Os problemas dos córregos era mau cheiro e outros desconfortos.

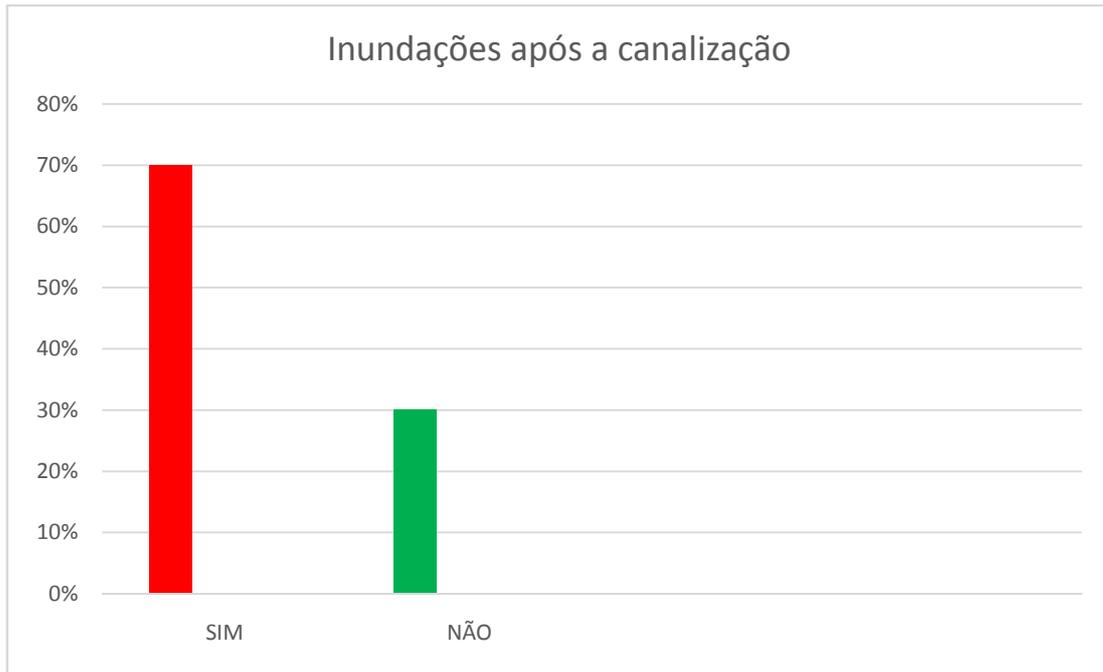
Após a canalização, alguns pontos que nunca foram atingidos, houve inundações, outros, a situação se agravou, subindo o nível da água dentro das casas. Conforme podemos observar no gráfico, o número de residências inundadas dobrou.

Figura 9 - Índice de inundações após a canalização
