**ANÁLISE DE PATOLOGIAS EXISTENTES NO VIADUTO SOBRE A AVENIDA
MARIA CATARINA CIMINI, LOCALIZADO NO KM 528,9 DA BR-116 EM
CARATINGA-MG.**

**Trabalho de Conclusão de Curso
apresentado ao Curso de Engenharia
Civil das Faculdades DOCTUM de
Caratinga, como requisito parcial à
obtenção do título de Bacharel em
Engenharia Civil.**

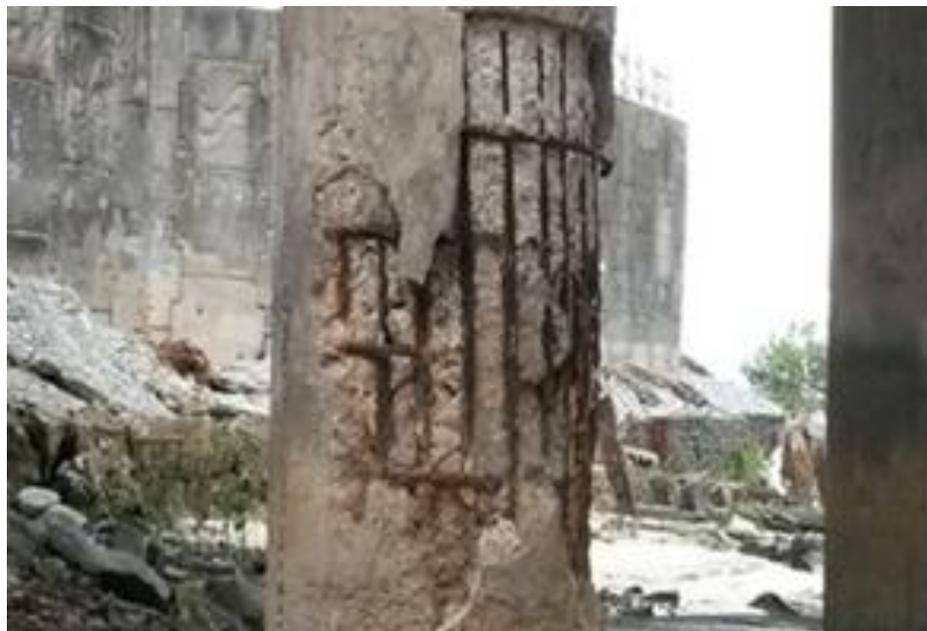
Figura 2.3 – Corrosão no pilar de sustentação de uma ponte

Além disso, Helene (1998, p.01) descreve que “pode-se definir corrosão como a interação destrutiva de um material com o ambiente, que seja por reação química, ou eletroquímica”. Assim, pode-se afirmar que a corrosão é um processo que age de forma concomitantemente com o ambiente, danificando a estrutura, conforme a imagem 2.4.

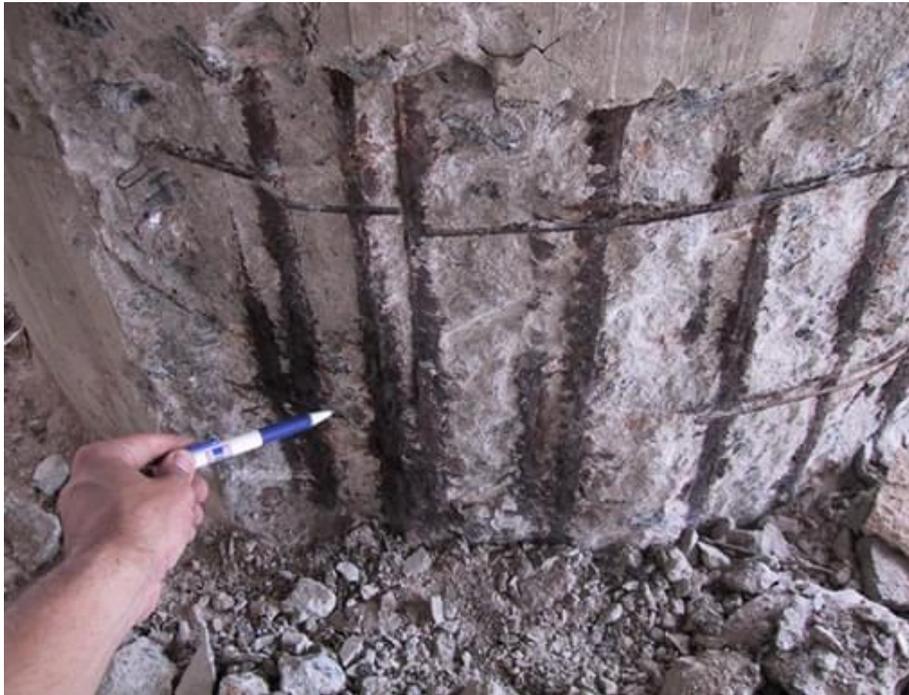
Figura 2.5 – Pilar apresenta desagregação, fácil remoção do concreto e corrosão das ferragens

Desagregação é o apodrecimento do concreto por separação de suas partes, causada, quase sempre, pelo aumento devido à oxidação ou dilatação das ferragens, conforme a figura 2.6, devido a dilatação do volume de concreto quando há absorção de água, e pelas fissuras insatisfatórias das juntas de dilatação, gerando tensões tangenciais não esperadas. Ocorrem também devido a grandes movimentações estruturais e choques na estrutura. (LANER, 2001).

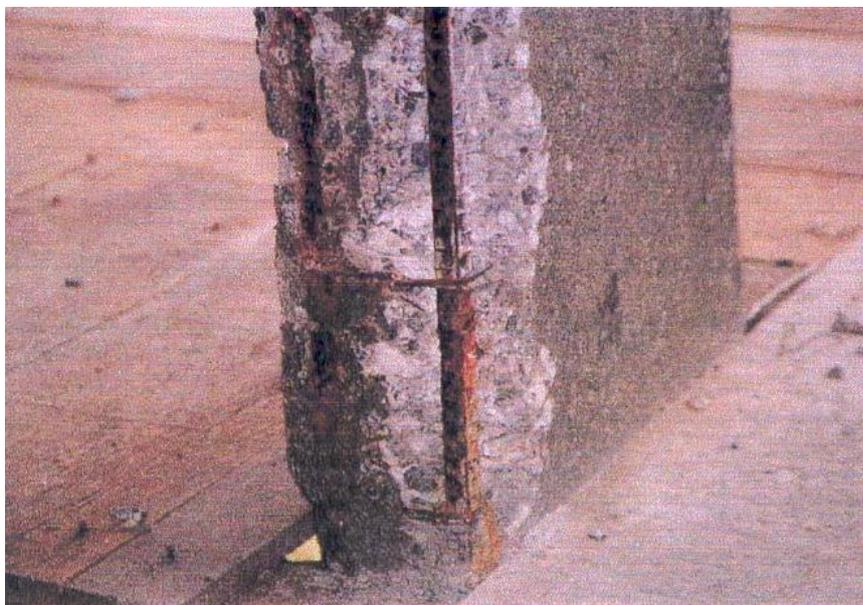
Figura 2.6 – Corrosão das ferragens de uma coluna

A imagem 2.8 detalha as armaduras expostas, a umidade em contato com as armaduras faz com que aconteça o problema da carbonatação, que é o processo de corrosão das armaduras e leva a desagregação do concreto.
