MANIFESTAÇÕES PATOLÓGICAS EM FACHADAS: ESTUDO DE CASO

PATHOLOGICAL MANIFESTATIONS ON EXTERNAL WALLS: CASE STUDY

Brandown Willian Lins Silva¹
Bruno Pacheco Oliveira²
Camila Alves da Silva³

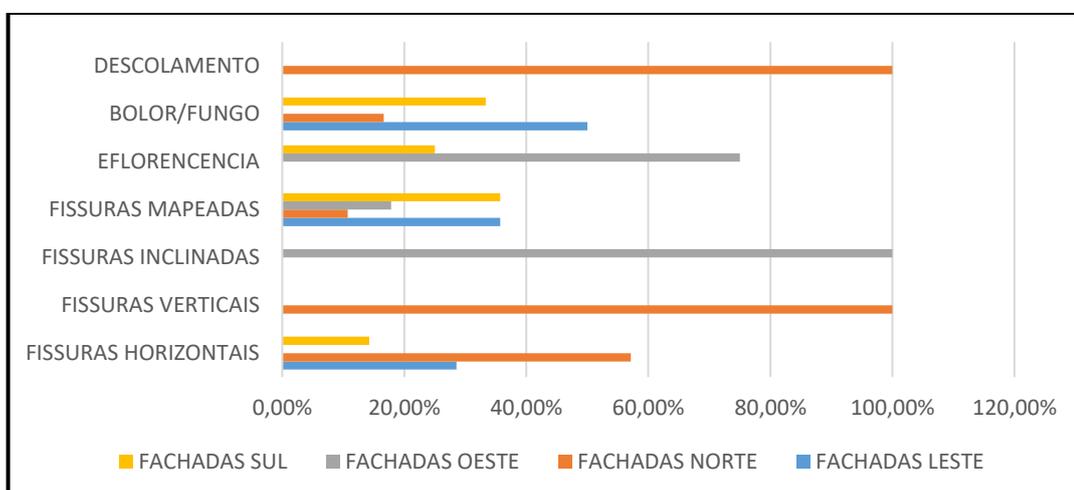
Gráfico 1: Porcentagem de patologias em cada fachada do Torre B.

A Torre B caracteriza-se por apresentar em várias partes da fachada sul e leste, a presença de bolor e fissuras mapeadas. Nestas áreas mais danificadas a presença do bolor é perceptível devido a umidade se infiltrando entre a união da estrutura do telhado e a argamassa da parede. Há outros pontos com patologias nas paredes externas do banheiro, onde se notou a falta de exposição a luz solar durante a maior parte do dia, em que influencia na permanência e o acúmulo de bolor e as vegetações ao redor.

Conforme pode ser visto no Gráfico 1, as fachadas norte e oeste da Torre B tem o menor índice de mofo e bolor, devido a maior incidência da luz solar nestas áreas. No entanto, as fissuras do tipo mapeadas estão presentes em diversos pontos de todas as fachadas. Como bem explica Thomaz (2001), esse é um tipo de fissuração que ocorre por causa das movimentações associadas a retração da argamassa.

Com o intuito de facilitar a identificação e visualização da predominância de patologias nas fachadas, com o Gráfico 1 elaborado, tem-se o percentual de patologias em cada fachada em comparação a quantidade total.

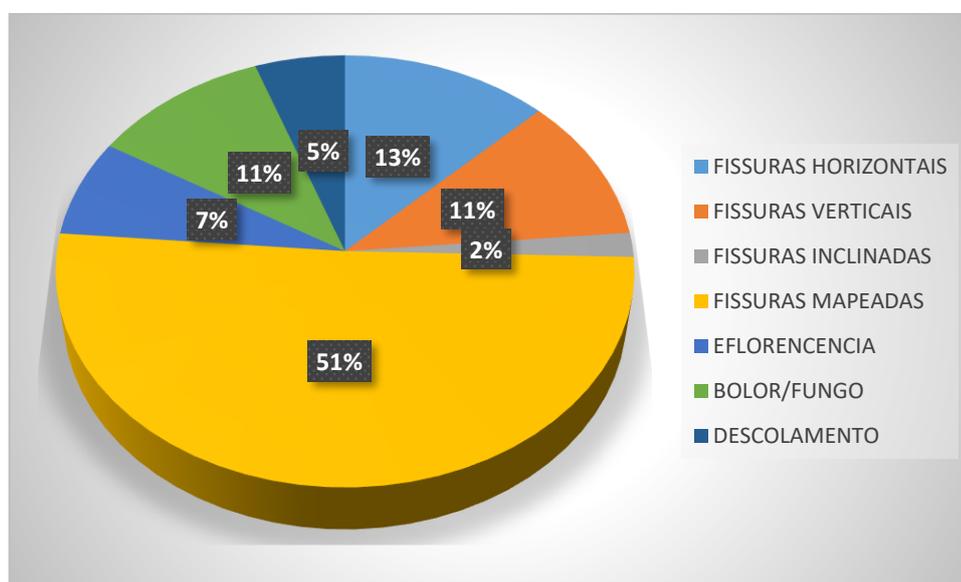
Gráfico 2: Registro quantificação do percentual de cada patologia da Torre B.

Assim, conforme apresenta o Gráfico 2, constatou-se que a manifestação patológica de fissuras mapeadas corresponde 51% de incidência nas fachadas analisadas. As fissuras horizontais são a segunda manifestação patológica com maior frequência, com 13% de ocorrência registrado. Em seguida a fissura vertical, mofo e bolor corresponde 11% de incidência nas fachadas. E a eflorescência representa um percentual de 7% das incidências. O descolamento representa um percentual de 5% de ocorrência registrado e por último registrou-se a fissuras inclinadas somente na fachada oeste, com 2% de registro.
