**MANIFESTAÇÕES PATOLÓGICAS EM MONUMENTOS HISTÓRICOS: ESTUDO
DE CASO REALIZADO NO PRÉDIO DA CEMIG DE TEÓFILO OTONI - MG**

**Trabalho de Conclusão de Curso
apresentado ao Curso de Engenharia
Civil das Faculdades Unificadas de
Teófilo Otoni, como requisito parcial
para a obtenção do grau de bacharel
em Engenharia Civil.**

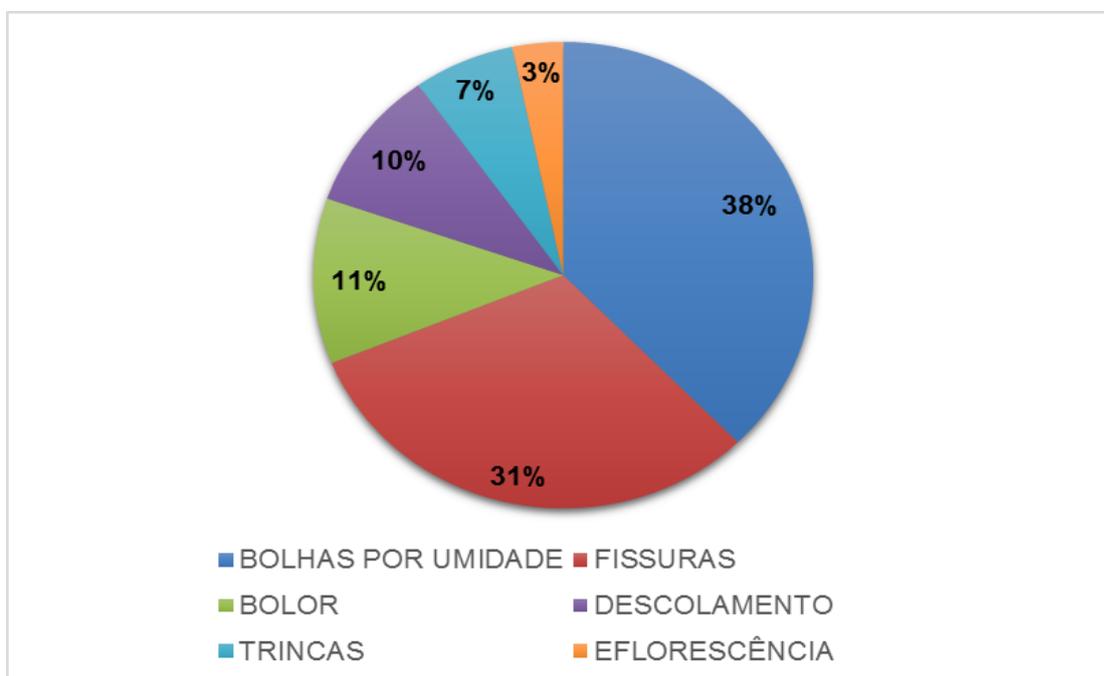
Gráfico 1 – Percentagem das patologias encontradas no prédio da CEMIG Teófilo Otoni

Com base no Gráfico 1 e com as observações nas inspeções, pode-se separar em dois grupos as patologias encontradas no prédio, as geradas a partir de sobrecargas e patologias oriundas de umidade excessiva e infiltrações. As patologias ocasionadas por sobrecargas na estrutura são as fissuras com percentual de 31% e as trincas com 7%. Através do Gráfico 1 é possível verificar que do total de patologias registradas 38% delas é causada por sobrecargas e os 62% restantes são de patologias advindas do excesso de umidade e infiltração, neste grupo estão presentes as bolhas por umidade com 38%, bolor com 11%, descolamento 10% e eflorescência com 3%.

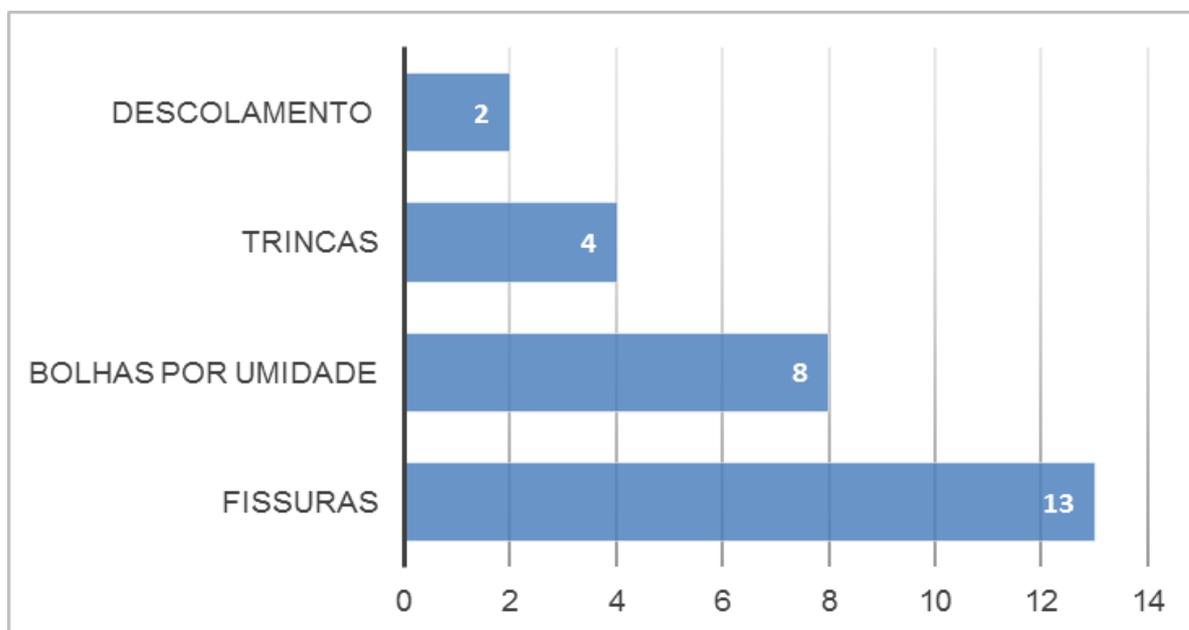
Gráfico 2 – Quantificação das patologias identificadas na área externa do prédio da CEMIG

As patologias registradas pelo Gráfico 2 somam 27, destas, 13 são fissuras, 8 bolhas por umidade, 4 trincas e 2 descolamentos. Isso mostra o quanto a fachada e as demais partes externas do prédio são afetadas pelas fissuras e pelas bolhas por umidade.

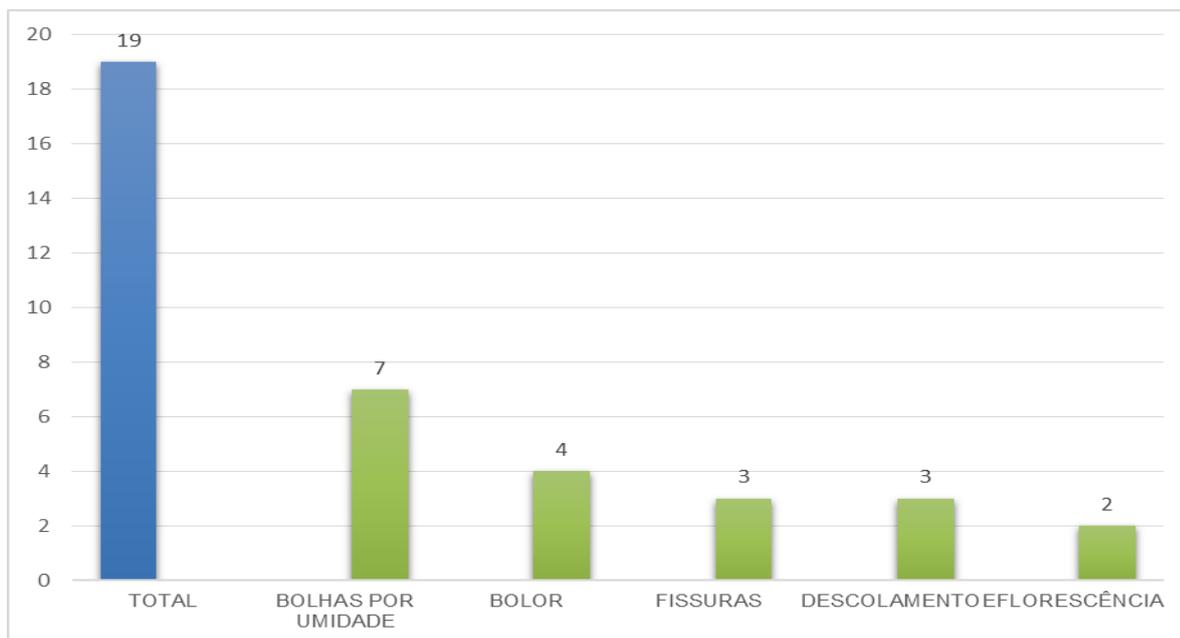
Gráfico 3 - Relação patologias versus Localidades

O gráfico 3 apresenta a relação das patologias com total de 19 encontradas na edificação, com as localidades da edificação, somando um total de 26 repartições internas, entre elas, salas, refeitório e banheiros. O total de patologias registradas está distribuído em 26 localidades, a partir desses dados é possível verificar que há aproximadamente 1 patologia para cada repartição da edificação. Explanando em conjunto com a parte externa que engloba corredores e pátios, temos o total de 29 localidades e 61 patologias, ou seja, mais de 2 patologias por repartição.
