**AVALIAÇÃO DE IMPACTO DO DESMONTE DE ROCHAS COM  
EXPLOSIVOS EM EDIFICAÇÕES VIZINHAS AO BRITADOR SÃO GERALDO EM  
CARATINGA-MG**

Trabalho de conclusão de curso apresentado ao Curso de Engenharia Civil das Faculdades Integradas de Caratinga, como requisito parcial à obtenção do título de Bacharel em Engenharia Civil.

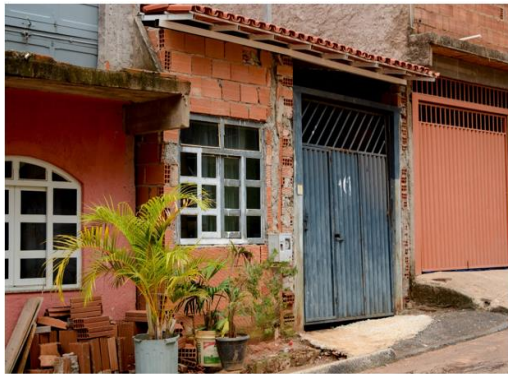
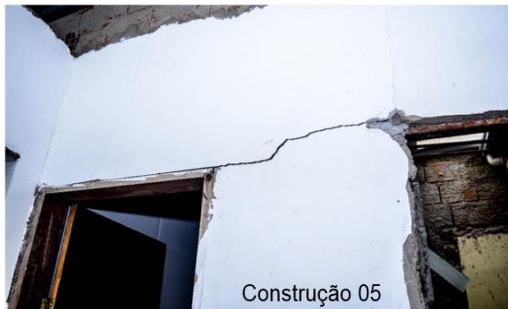
## APÊNDICE XV—Edificação em alvenaria estrutural (autoportante)

Com base no exposto no parágrafo anterior, as fissuras observadas na construção 05, podem ter como causa inicial ou agravante, a utilização de tijolos cerâmicos vazados de vedação (assentados em pé, ou seja com largura de 9 cm), para um sistema construtivo autoportante. A fundação desta obra, segundo informações do proprietário da mesma, foi em sapata corrida. É necessário verificar a profundidade de assentamento desta fundação, pois, o solo até 2 metros de profundidade não tem resistência adequada para suporte de uma fundação. Com isto, o aparecimento de fissuras pode ter sido agravado, pois a alvenaria estrutural é muito sensível aos recalques diferenciais.
