**ANÁLISE DE CORROSÃO DO CONCRETO DECORRENTE DOS ÍONS DE NaCl
NO MERCADO MUNICIPAL DE PAVÃO-MG**

**TEÓFILO OTONI
2019**

**Trabalho de Conclusão de Curso
apresentado ao Curso de Engenharia Civil
do Centro Universitário Doctum de Teófilo
Otoni, como requisito parcial à obtenção do
título de Bacharel em Engenharia Civil.**

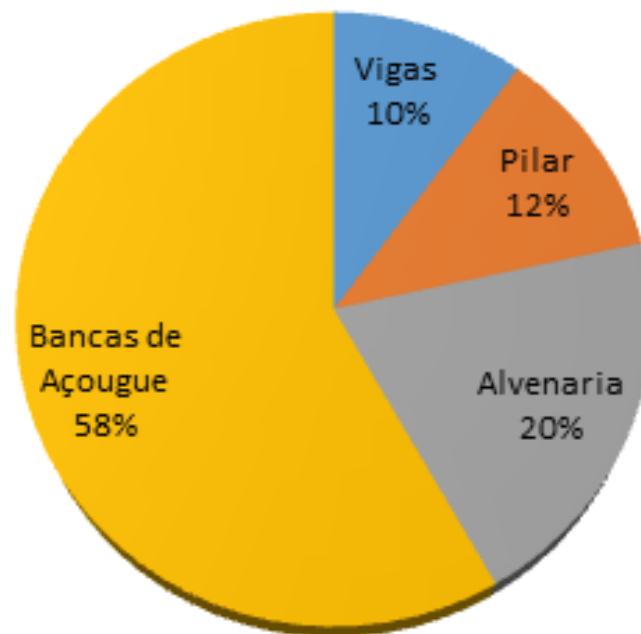
Gráfico 1 - Porcentagem das ocorrências de patologias no mercado (Autores, 2019).

Observa-se que ao se somar a quantidade de patologias encontradas no mercado obtém-se um total de 79 ocorrências. De modo geral, esse número é relativamente alto, ainda mais quando se verifica que aproximadamente 58% delas são somente nas bancas de carne, como se identifica no Gráfico 1.

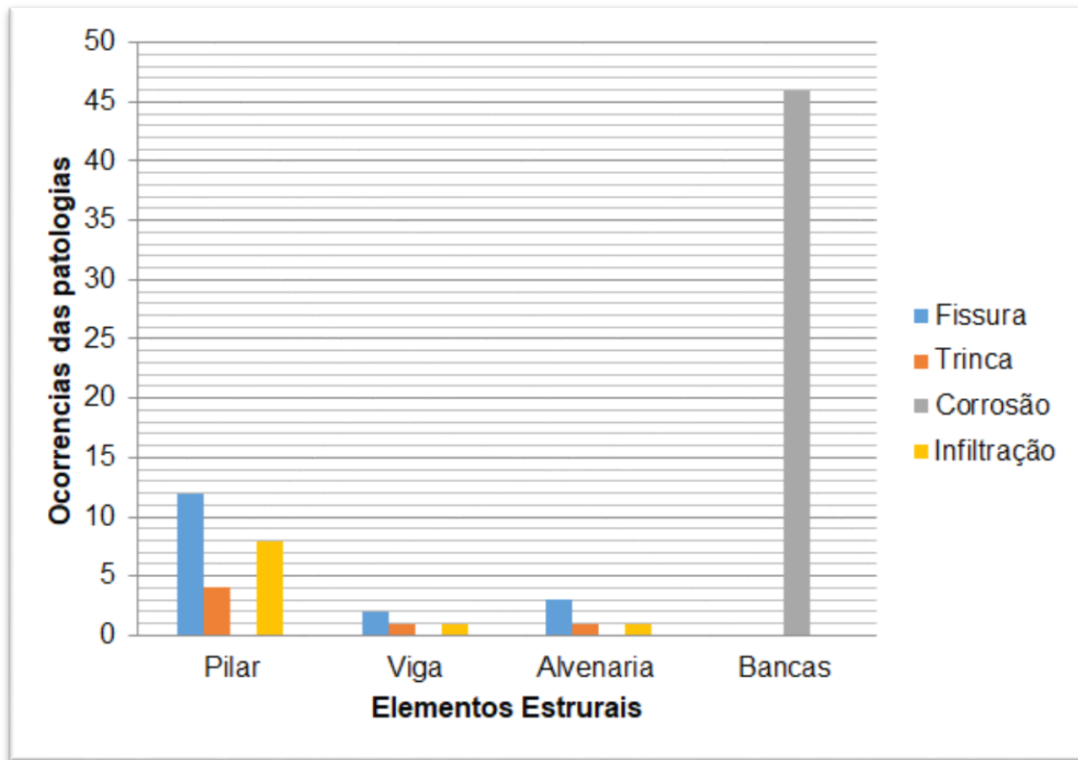
Gráfico 2 - Relação das patologias e suas incidências nos elementos estruturais (Autores, 2019).

O Gráfico 2, representa a quantidade de ocorrências das patologias encontradas e sua relação com os elementos que compõem a estrutura do mercado municipal, sendo que o resultado que mais se destaca é o que se refere as patologias das bancas de comercialização de carnes.

Por intermédio do Gráfico 2, verifica-se que a corrosão só foi encontrada nas bancas de comercialização de carnes, o que reforça a premissa de que o causador de tal patologia é o NaCl. O Gráfico 2, demonstra também que nos pilares, vigas e alvenaria existe uma predominância nas fissuras e infiltrações, respectivamente, comprovando que existe um grau elevado de permeabilidade do concreto utilizado em toda a estrutura do Mercado, o que agrava toda a situação existente.

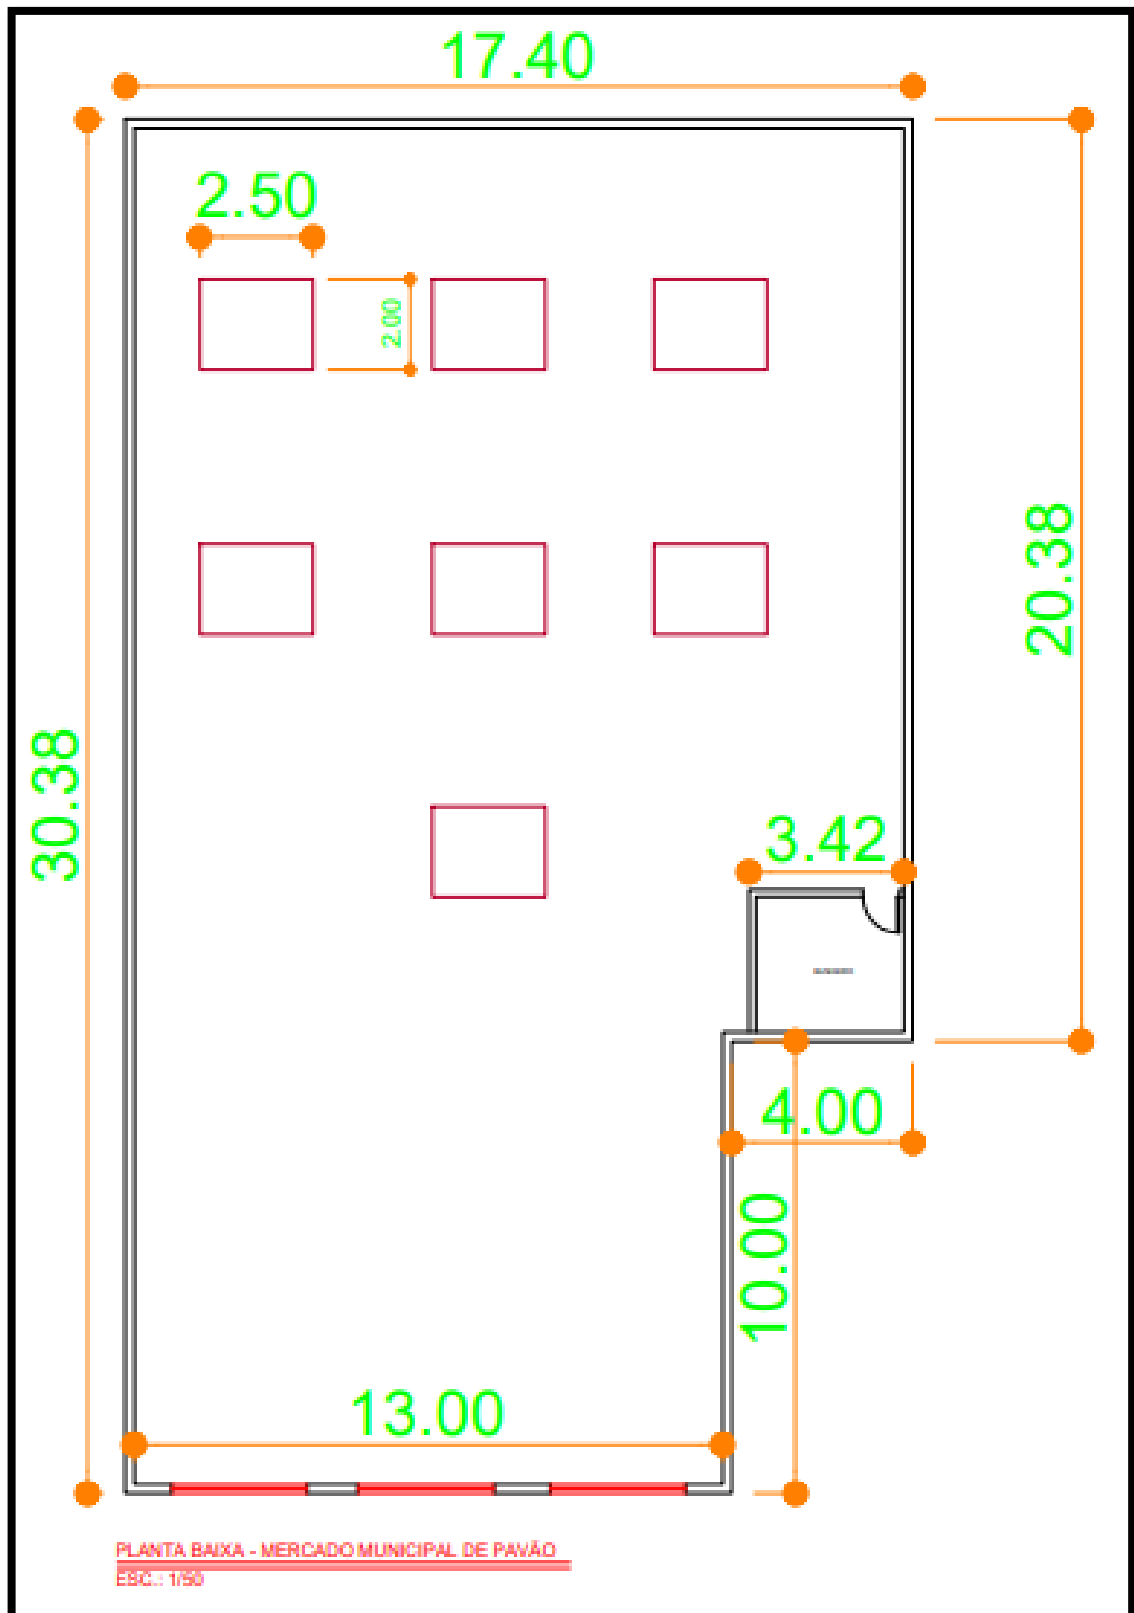
Figura 11 - Planta baixa do mercado municipal (Autores,2019.)

Na figura 5, observa-se a planta baixa do mercado municipal, contendo as suas mediadas em metros, bem como, contém as medidas das bancadas de açougue. Diante dessa conjectura, é possível averiguar que as bancas de açougue possuem uma área equivalente a 5m² e o mercado ocupa uma área de 454,6m².
