REFORÇO ESTRUTURAL PARA PAVIMENTOS ASFÁLTICOS

BACHARELADO EM ENGENHARIA CIVIL

INSTITUTO TECNOLÓGICO DE CARATINGA - MG

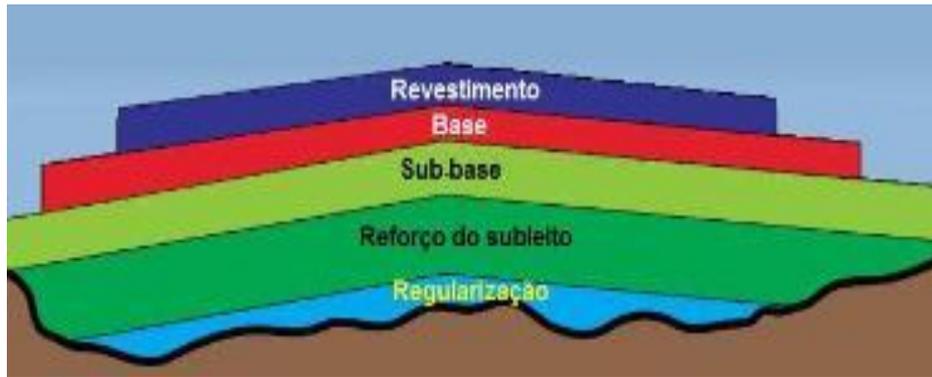
Figura 1 – Camadas de um pavimento

A constituição do pavimento mais simples é subleito e revestimento. Ao aumentar as solicitações e conforme a necessidade vai se adicionando outras camadas como a regularização, o reforço do subleito, a sub-base e camada de ligação, a (figura 1) ilustra as camadas do pavimento. À medida que as camadas vão se aproximando da camada de rolamento, estas vão ficando técnica e economicamente mais nobres por se tratarem de camadas com a necessidade de se resistir as solicitações e distribuí-las para as demais subcamadas.

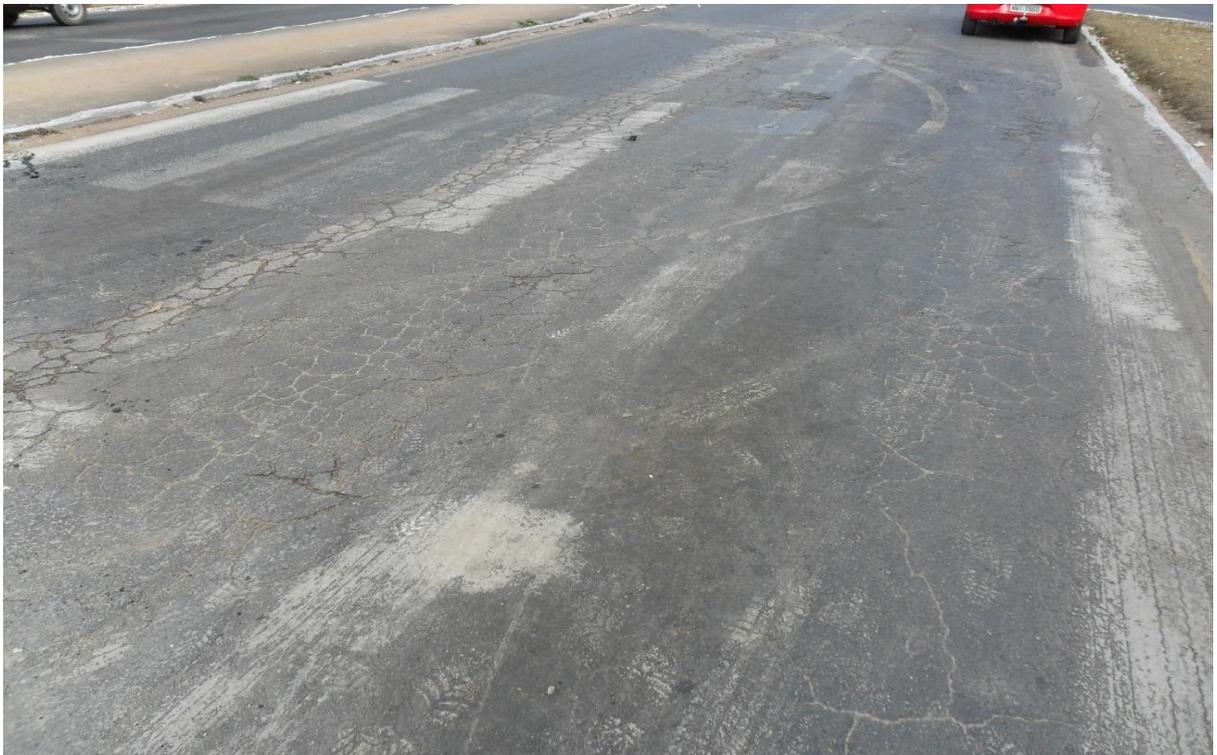
**Figura 2. Trincas em “couro de jacaré” e remendos no pavimento.
Fonte. ACERVO DO AUTOR.**

Para a avaliação dos trechos que estão em situações precárias e com o maior nível de degradação, majorando o valor do Índice de Gravidade Global (IGG), obtido posteriormente pela avaliação de profissionais treinados para tal. Este método baseia-se no diagnóstico das ocorrências de defeitos aparentes na superfície asfáltica dos pavimentos, principalmente as que se referem à fissuração, e realização de medidas de deformações permanentes nas trilhas de rodas, como mostra a (Fig. 2 e Fig. 3).

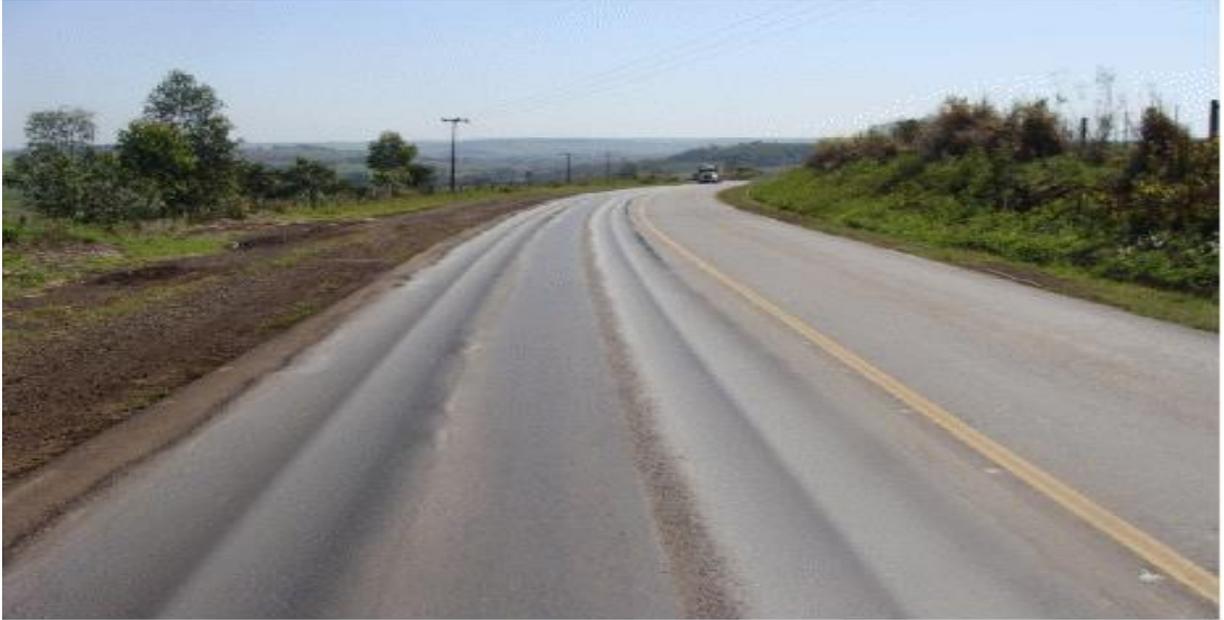
**Figura 3. Afundamento do pavimento nos trilhos de rodas.
Fonte. ACERVO DO AUTOR.**

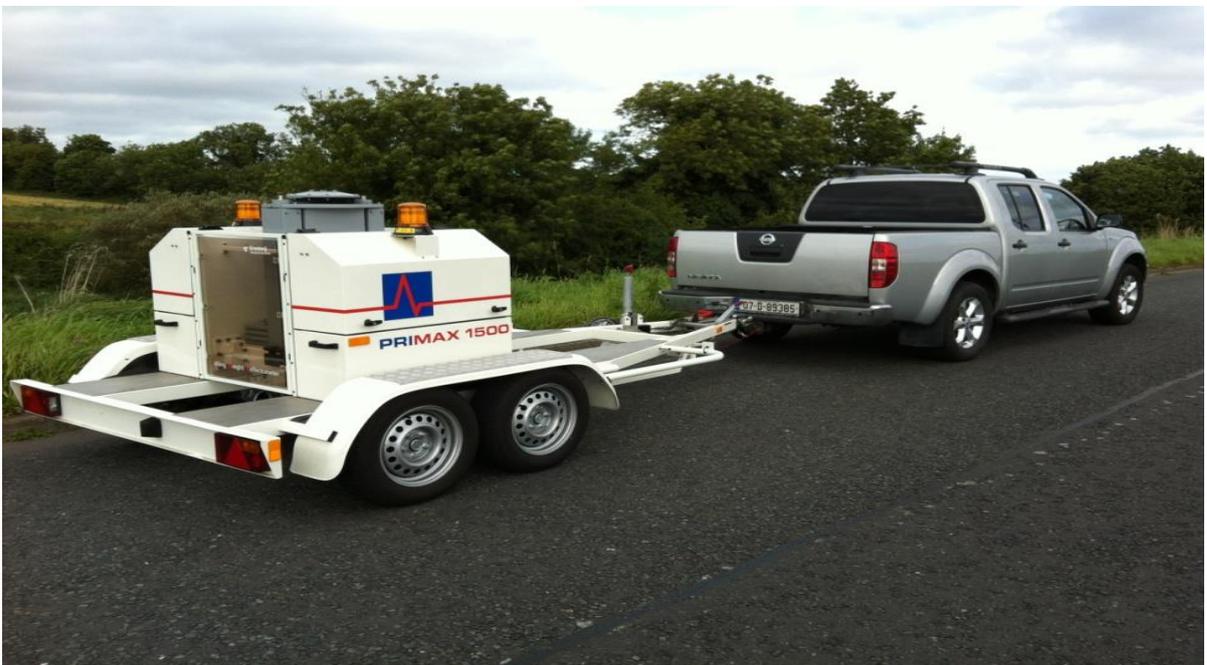
**Figura 4. Equipamento FWD (Falling Weight Deflectometer)
Fonte. ACERVO DO AUTOR.**

É efetuado o levantamento e análise das deflexões recuperáveis obtidas com emprego de equipamento FWD (sob carregamento dinâmico de impacto) ou Viga Benkelman (sob carga estática), ilustradas nas (Figuras 4 e 5).

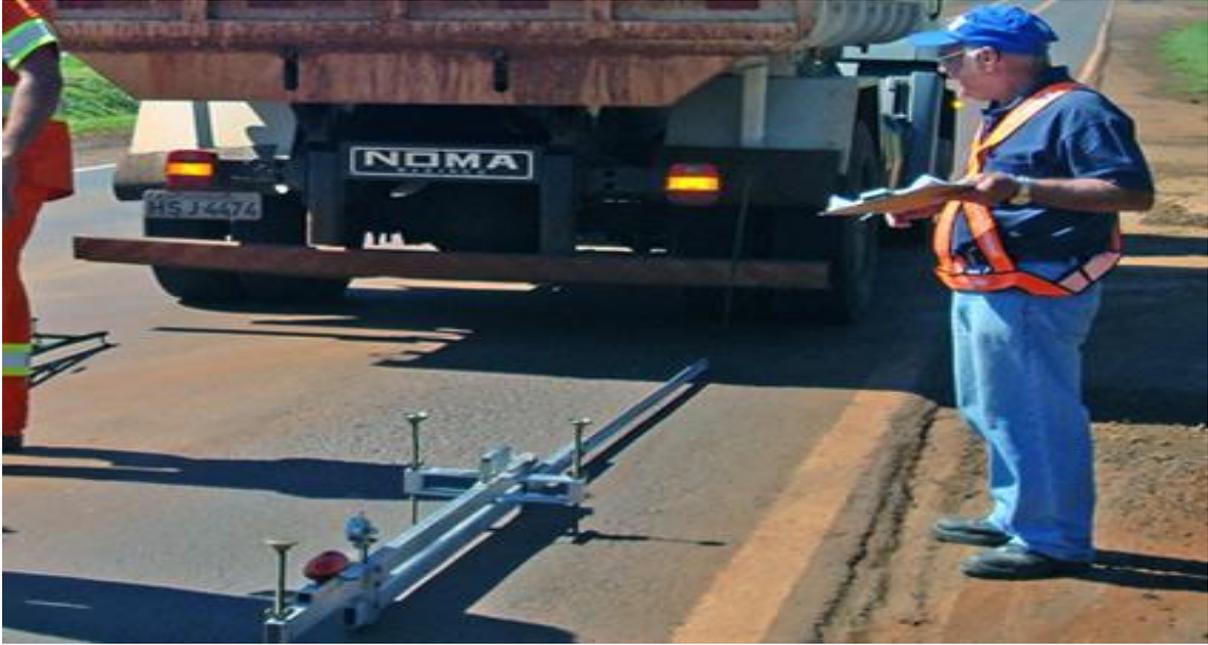
Figura 5. Equipamento Viga Benkelman.

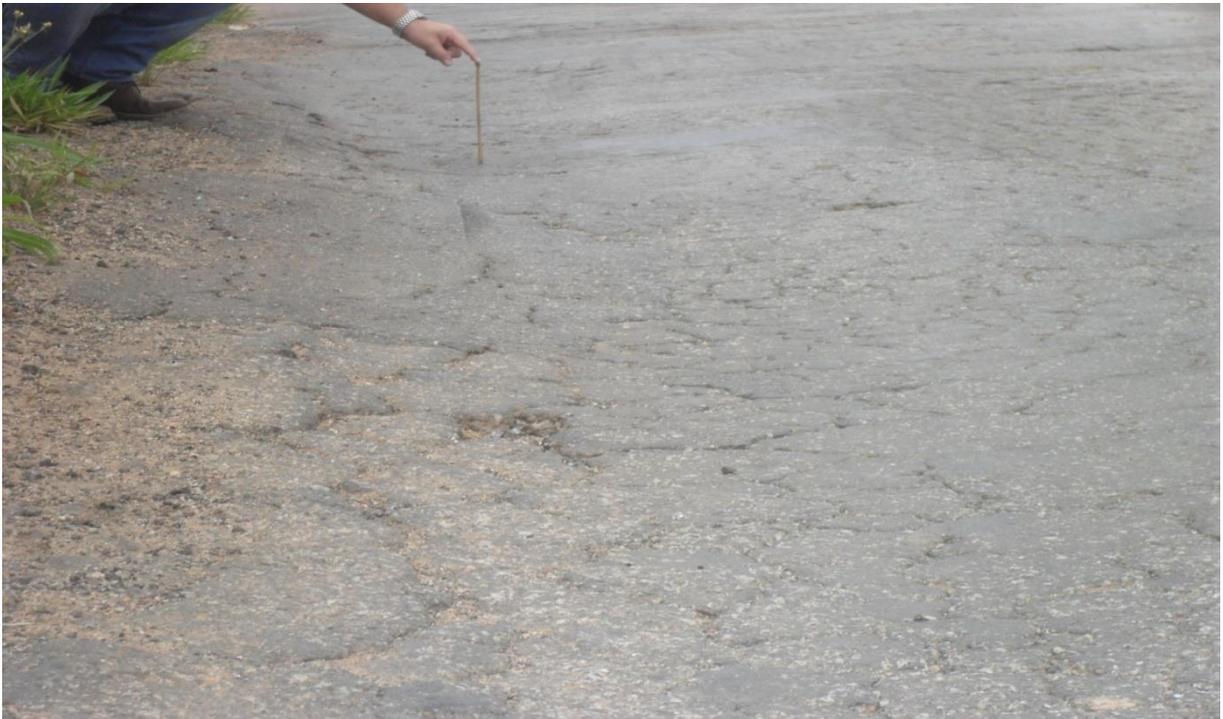
Figura 6. Depressão (afundamento) e trincamentos- Pista MG- 329, km 4.

Os trincamentos observados nos pavimentos flexíveis eram na quase totalidade dos casos, incipientes e isolados, com indícios de que podiam sofrer evolução repentina. No entanto, no km 4, foi encontrado um problema que mereceu maior atenção. Em uma extensão de aproximadamente 600 metros, foi verificado um afundamento prolongado do pavimento que acarretou no surgimento de fissuras, com predominância marcante, as quais apresentavam erosões acentuadas em suas bordas. A figura 6 ilustra o afundamento.

Das análises efetuadas, conclui-se que o padrão de trincamento refletia a ruína completa das camadas asfálticas pelo processo de fadiga, haja vista que este fenômeno se caracteriza, em seu estágio terminal. Este padrão de trincamento pode propiciar a penetração de águas pluviais, as quais em elevado percentual ficam retidas na superfície das camadas mais impermeáveis, afogando frações importantes da camada superior.

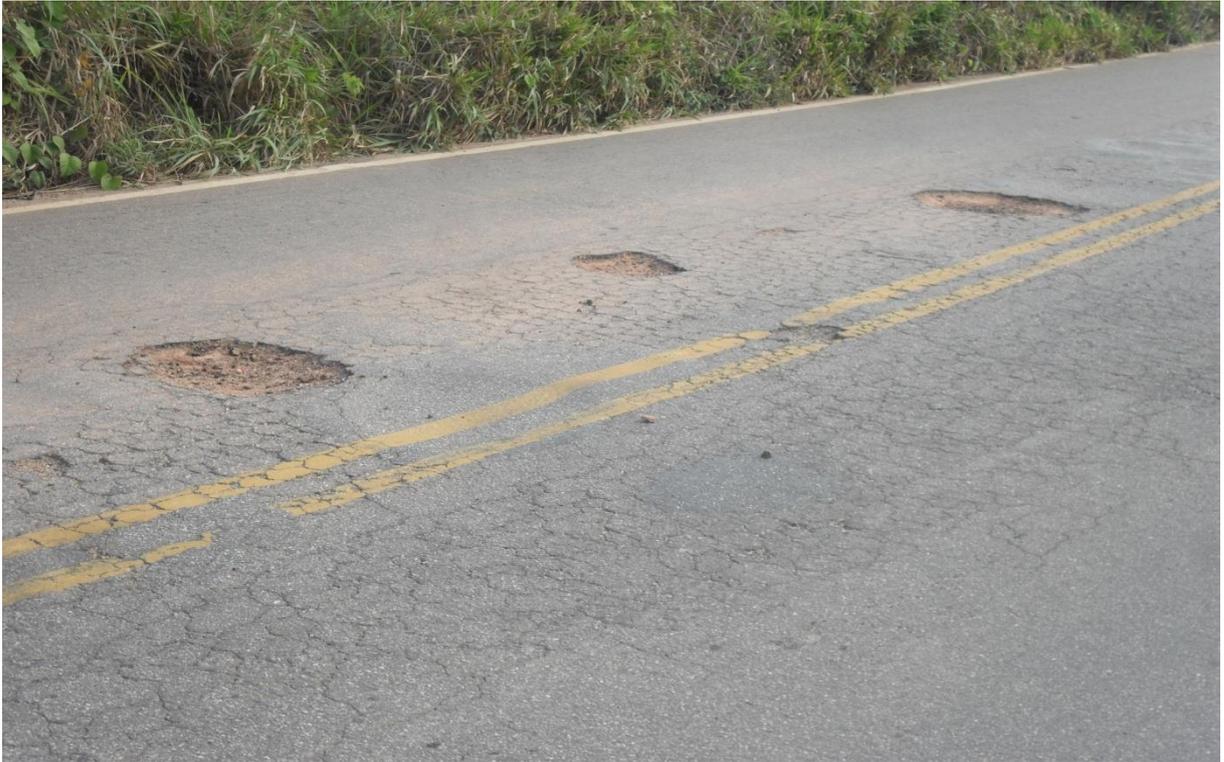
**Figura 7. Panelas e trincas- Pista MG- 329, km 4.
Fonte: ACERVO DO AUTOR.¹⁷**

A figura 7 abaixo mostra a real situação com base nas patologias do pavimento, tais como buracos e trincas em couro de jacaré, uma vez que esse trecho se encontra em rota curvilínea, com uma descida acentuada e sem acostamento seria de suma importância que o pavimento local estivesse em ótimo estado de conservação, porém, por não apresentar qualidade desejável os acidentes são freqüentes.

Segundo o (DNIT 006/2003-PRO)¹⁸, a água retida nesses buracos ou panelas, por se tratar de um líquido incompressível, não acumula qualquer energia recebida, ou seja, dissipa-a imediatamente através do bombardeio hidrodinâmico às superfícies que compõem sua câmara de retenção. O esforço por ela embutido tem, portanto, magnitude similar àquela imposta pelas cargas do tráfego. Neste sentido, deu-se origem ao fenômeno denominado “bombeamento”, o qual responde pela ação hidrodinâmica exercida pela água retida quando da aproximação e afastamento de uma carga móvel atuante nesta superfície, como um automóvel por exemplo.
