**ESTUDO SOBRE A QUALIDADE DOS BLOCOS DE CONCRETO DE VEDAÇÃO  
DA FAMÍLIA 39 FABRICADOS EM TEÓFILO OTONI - MG**

**Trabalho de Conclusão de Curso  
apresentado ao Curso de Engenharia Civil  
do Centro Universitário Doctum de Teófilo  
Otoni, como requisito parcial à obtenção do  
título de Bacharel em Engenharia Civil.**

**Área de Concentração: Materiais de  
Construção.**

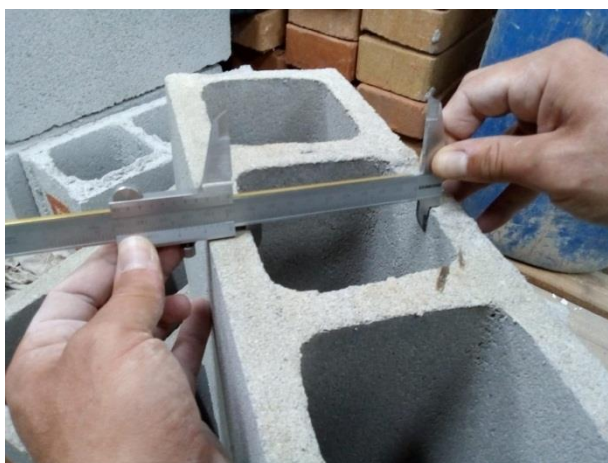
As dimensões foram retiradas respeitando a identificação dos furos obtendo as suas medidas da seguinte maneira: na primeira medição verificou-se o lado de maior espessura na direção longitudinal e transversal, também obedecendo ao mesmo critério a segunda verificação ocorreu na direção longitudinal e transversal desta vez no lado de menor espessura, sendo que ambas as medições foram realizadas no centro de cada furo, como se observa na figura 1.

Figura 1 – Dimensionamento dos Blocos de Concreto (Autores, 2019).

Inicialmente para a determinação da análise dimensional, foram medidas todas as dimensões dos blocos, sendo que esse procedimento foi indispensável em todas as peças, pois buscou verificar a uniformidade das peças produzidas por uma mesma fábrica. O ensaio foi executado de acordo a NBR 12118 (ABNT 2011), que estabelece a necessidade do uso de um paquímetro metálico com precisão de 0,05mm, com tamanho equivalente ao do bloco de concreto. Para caracterizar a largura, altura e comprimento a norma determina que a precisão seja de pelo menos 1 mm.

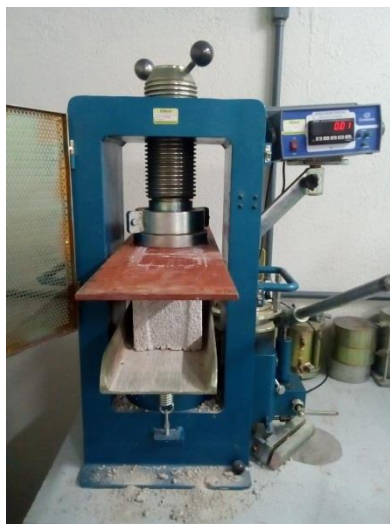
Para executar o teste de resistência a compressão simples, seguiu-se as orientações descritas na NBR 7184 (ABNT, 1992), que determina a seguinte informação: a prensa deve conter dois pratos para o apoio do material em estudo, observando que caso as dimensões do bloco sejam superiores às dimensões dos pratos faz-se necessária a utilização de uma placa de aço entre o material e as bases. Desse modo, fez-se o uso de duas placas para a realização desse teste e para a verificação dos resultados consultou-se a NBR 6136 (ABNT, 2014), assim como, realizou-se o teste com três blocos de cada empresa, como é possível observar na figura 3.

Figura 3 – Teste de Resistência à Compressão Simples (Autores, 2019).
