Caratinga - MG

- Como potencializar a vitalidade urbana
- Democratizar o espaço para atrair os futuros usuários;
 - Possibilitar o uso do espaço em qualquer horário do dia;
 - Favorecer a permeabilidade e a retirada de muros;
 - Iluminação qualificada para os espaços.
- Despoluição do Rio Caratinga:
- Utilização de Jardins filtrantes;
 - Conscientização e Sensibilização populacional;
 - Canalização do Esgoto;
- Ampliar e Recuperar a Vegetação e Paisagem Urbana Natural:
- Inserção de corredor verde nas ruas do entorno do rio;
 - Recuperação da vegetação da orla do rio;
 - Inserção de espécies arbóreas em risco de extinção, e preferencialmente nativas do bioma de mata atlântica;
- Reforma e Implementação da Estrutura:
- Pavimentação e reforma dos passeios públicos;
 - Drenagem através de jardins de chuva e pavimentação permeável;
 - Modificação e Implantação dos sistemas viários;

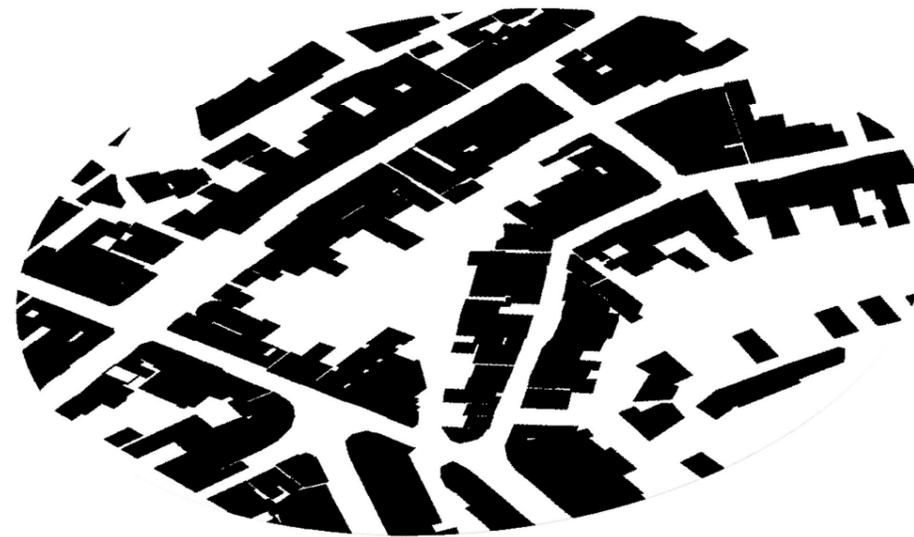
Mapa de Cheios e Vazios

Mostra como é o comportamento da área, com relação ao preenchimento urbano

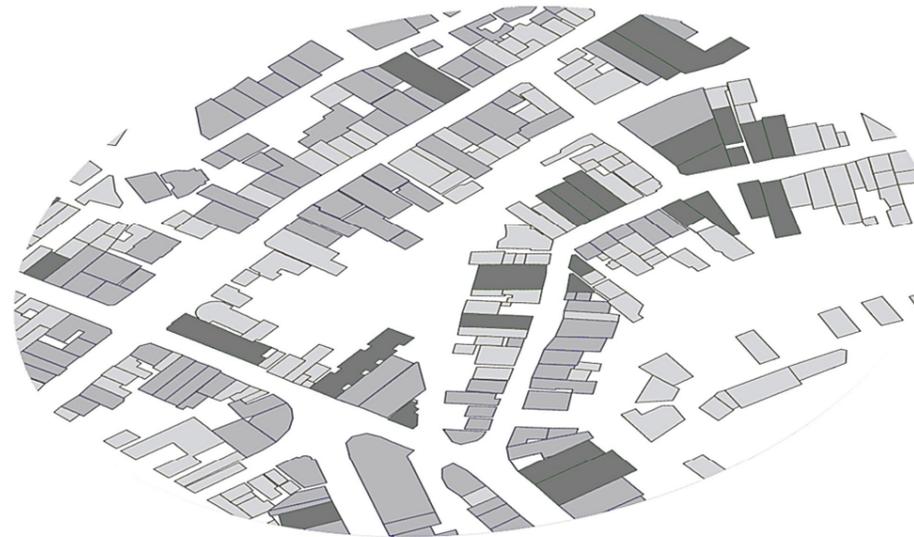
Mapa de Gabarito

Mostra a altura das edificações do entorno da área de intervenção

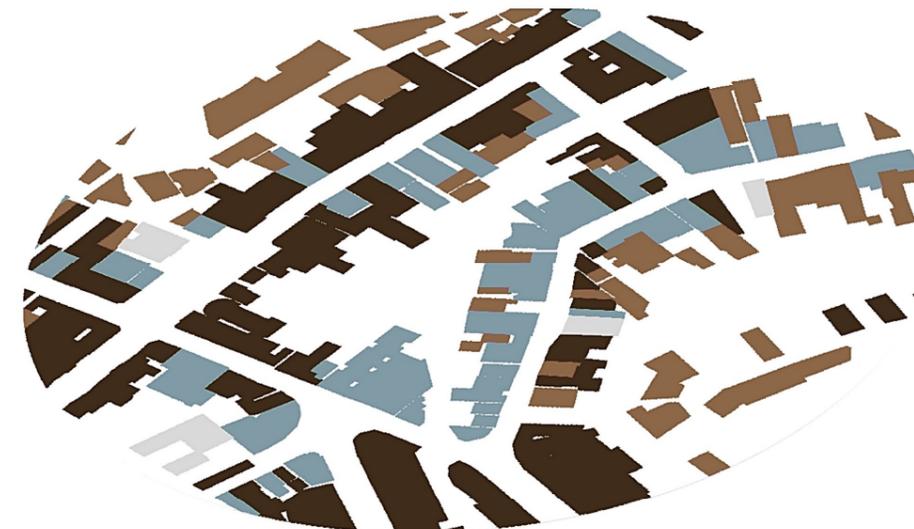
Mapa de Usos

Mostra as edificações com relação ao seu uso e ocupação, neste caso temos residencial, misto, comercial e institucional

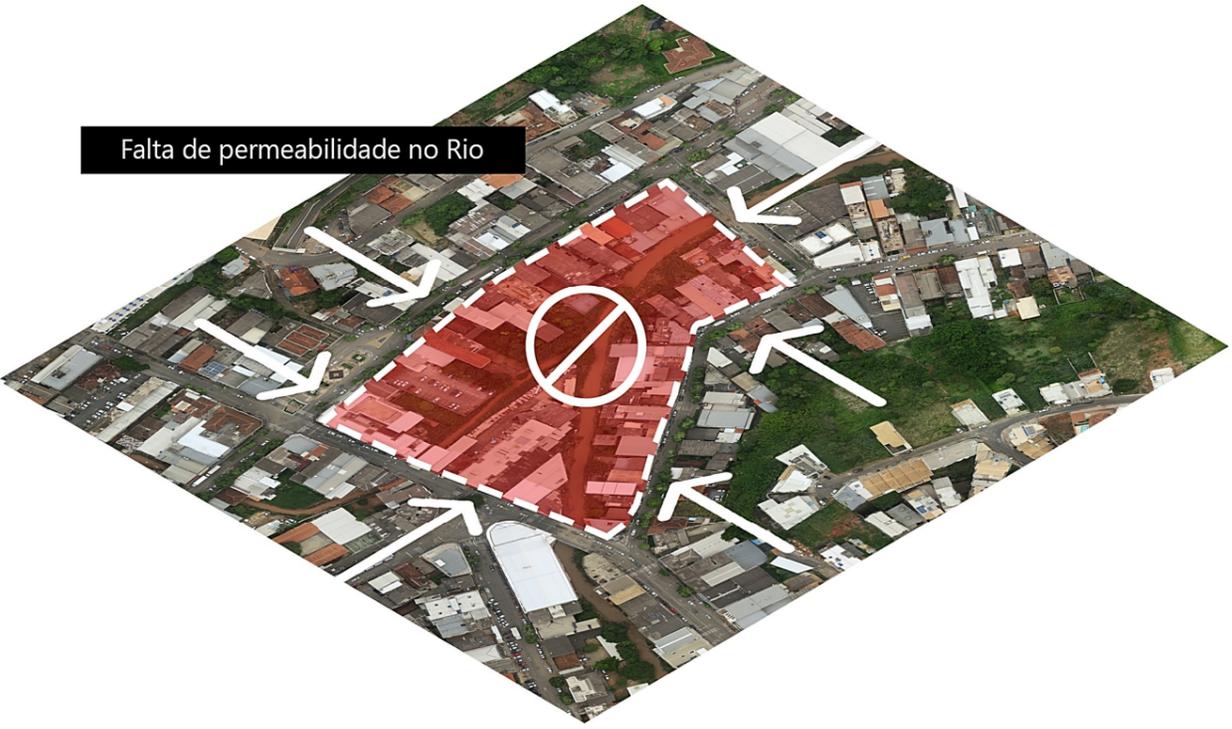
Falta de permeabilidade no Rio

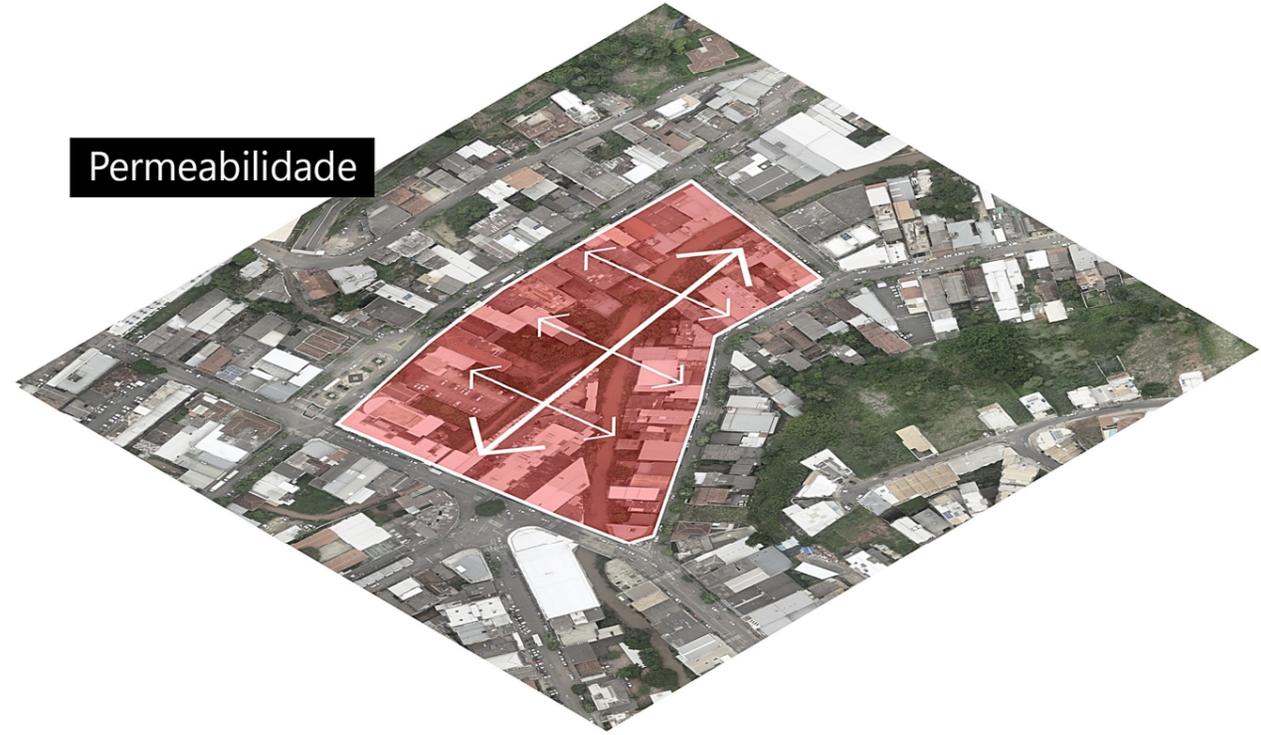
Permeabilidade

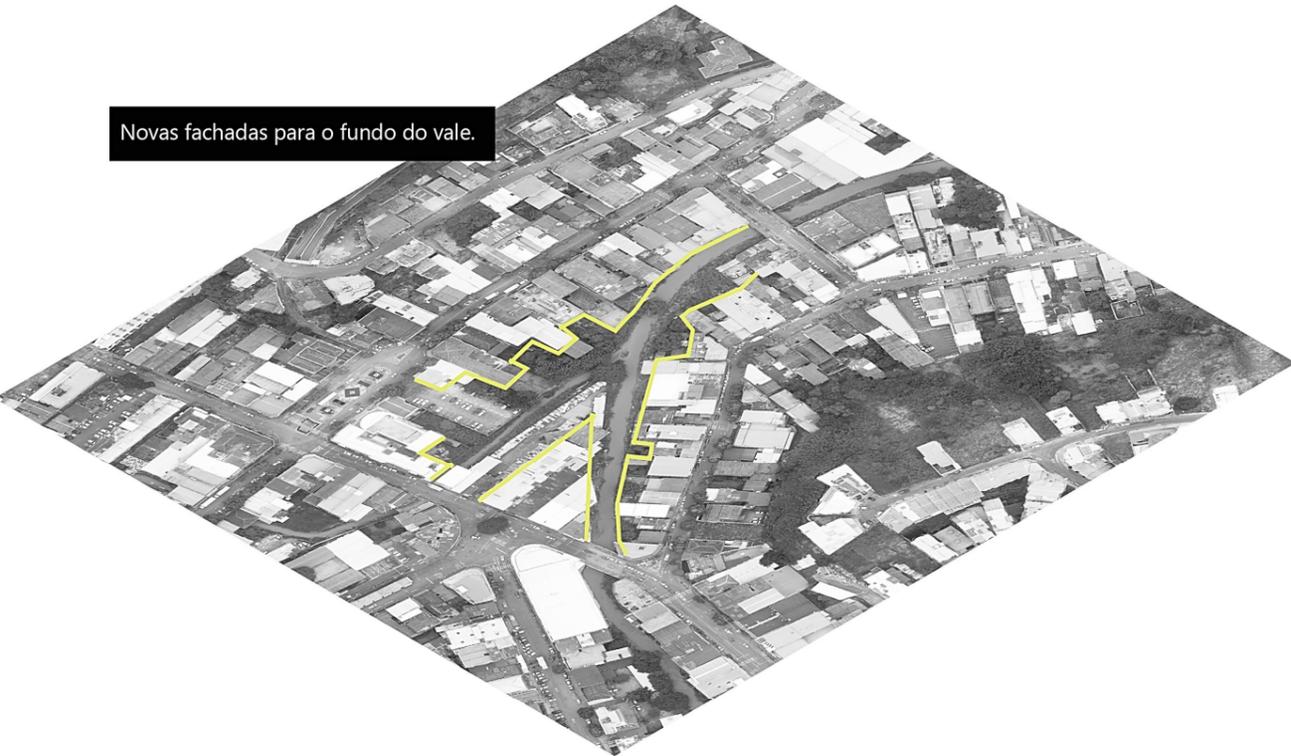
Novas fachadas para o fundo do vale.

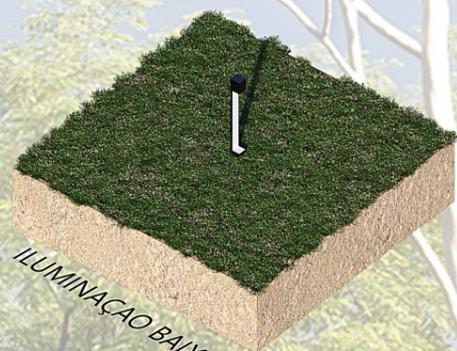
ILUMINAÇÃO BAIXA - BALZADORES

Iluminação ao nível do pedestre e do caminho.
Especificalção: Poste balizador de jardim: altura de 1 metro.
Material: Alumínio e Vidro Opaco
Potencia de 40W - LED

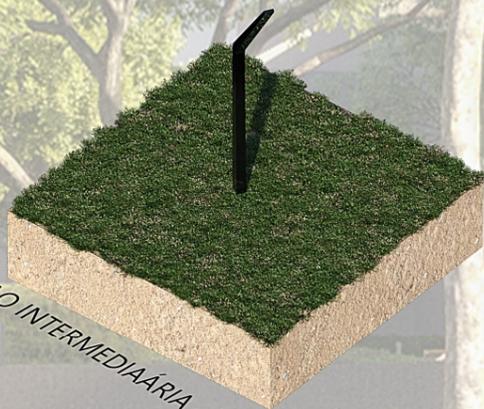
ILUMINAÇÃO INTERMEDIÁRIA - POSTE

Iluminação Intermediária ao nível do pedestre e árvores baixas
Especificalção: Poste de luz, altura 5 metros
Material: Zincado a fogo e Vidro Opaco
Potencia de 50W - LED

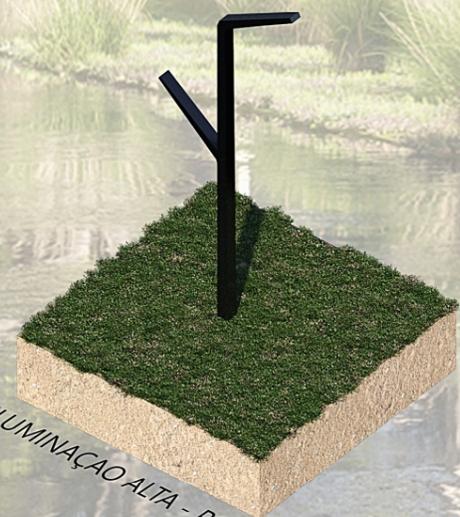
ILUMINAÇÃO ALTA - POSTE

Iluminação alta ao nível veicular e de copas das árvores
Especificalção: Poste de luz, altura 10 metros
Material: Zincado a fogo e Vidro Opaco
Potencia de 50W - LED
